<b>DESCARACTERIZAÇÃO DA BARRAGEM B5</b>	
<b>PROJETO DETALHADO BARRAGENS DESCARACTERIZAÇÃO BARRAGEM B5 2º RELATÓRIO TRIMESTRAL DE OBRAS (JUN - AGO 2022) RELATÓRIO TÉCNICO</b>		Nº MOSAIC -	PÁGINA <b>2/38</b>
		Nº DF+ <b>DF21-047E-1-EG-RTE-0014</b>	REV. <b>0</b>

Este relatório tem a finalidade de apresentar as atividades realizadas nas obras de descaracterização da Barragem B5 no período entre junho e agosto de 2022, informando o percentual de avanço no processo de descaracterização e o cumprimento das ações previstas na respectiva etapa do cronograma até a completa descaracterização, garantindo o cumprimento ao que foi estabelecido no Termo de Compromisso firmado entre a Mosaic Fertilizantes e aos órgãos públicos competentes.

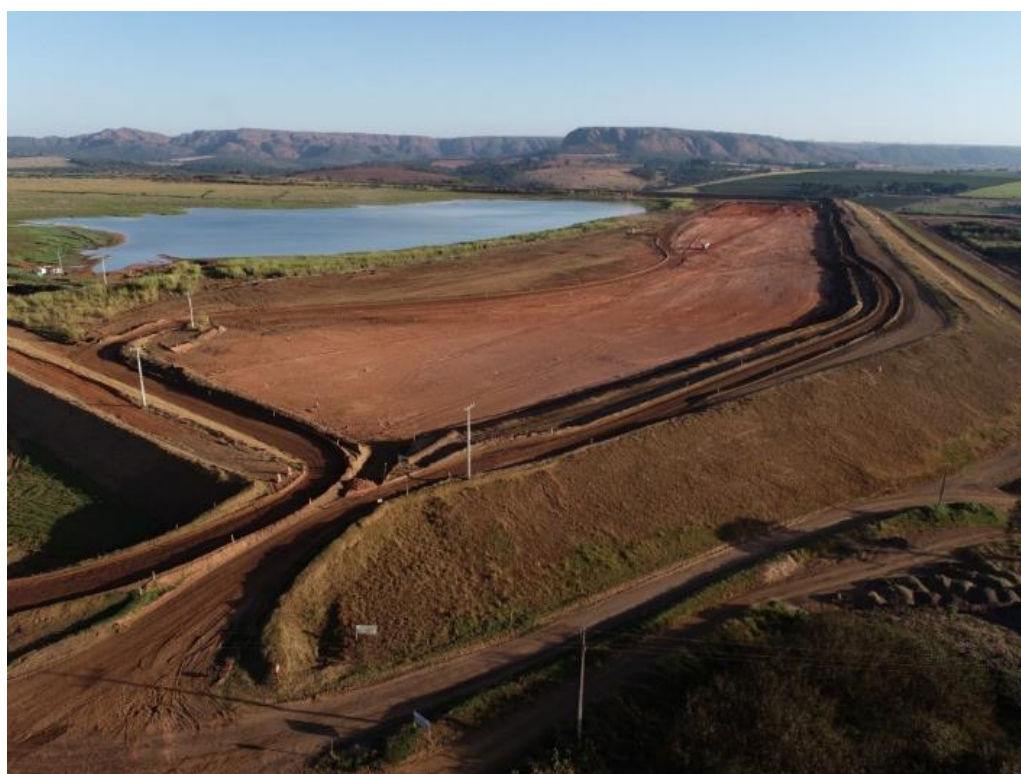
A Figura 7.2, a Figura 7.3 e a Figura 7.4 mostram a praia da Barragem B5 após o término da substituição do rejeito (*underflow*).

Figura 7.2 - Vista aérea da praia da Barragem B5, situação final após recomposição da escavação com material siltoso, com detalhe da ombreira direita (26/06/2022).

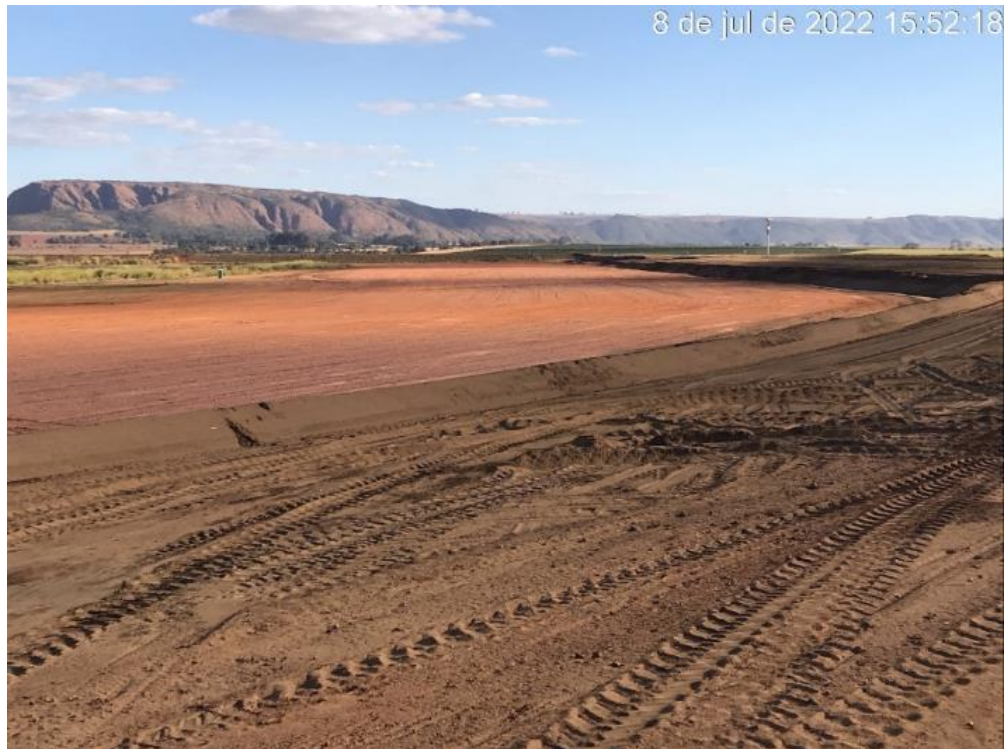
Figura 7.3 – Situação final após escavação de *underflow* da praia da Barragem B5 e recomposição em material siltoso (08/07/2022).

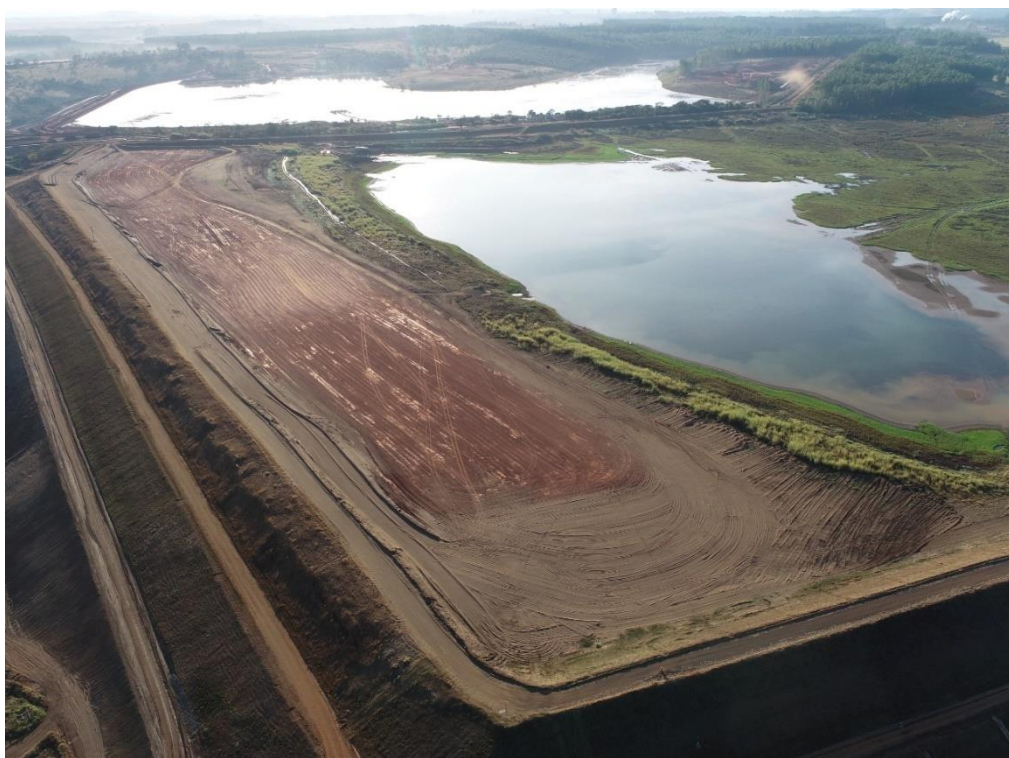
Figura 7.4 - Vista aérea da praia da Barragem B5, situação final após recomposição da escavação com material siltoso, com detalhe da ombreira esquerda (28/07/2022).

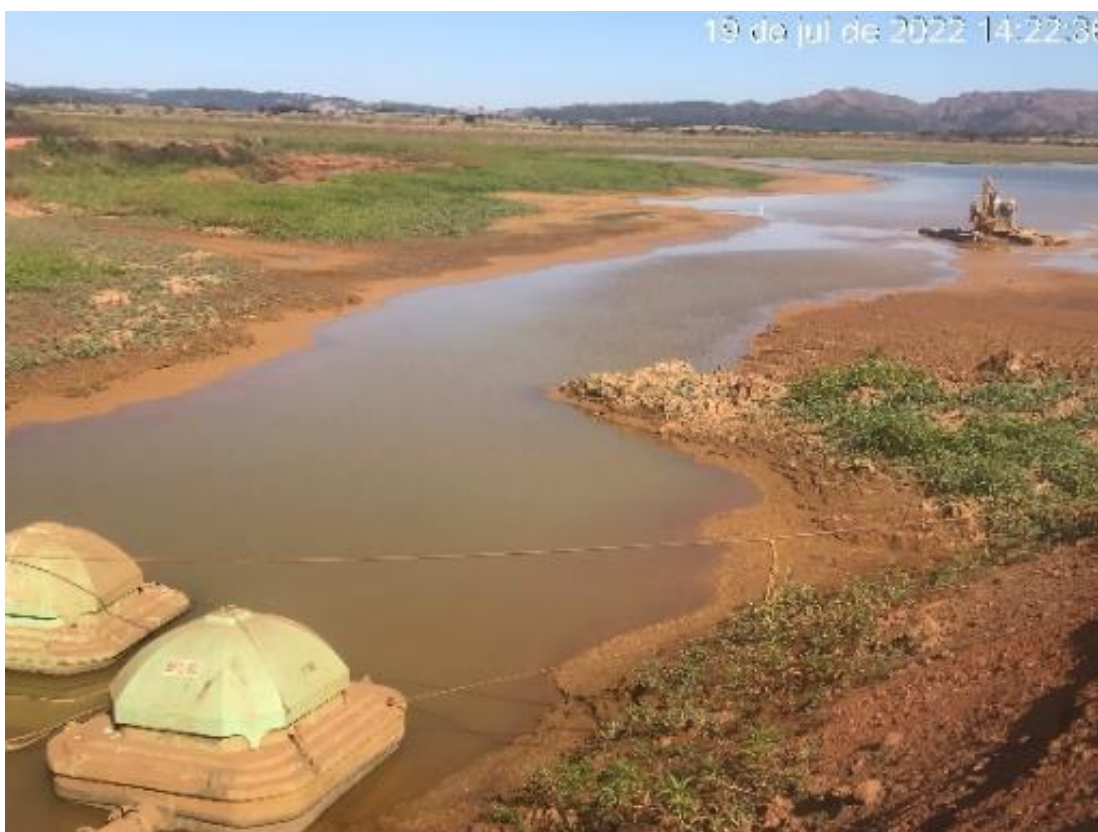
No entanto, foi relatado pela Mosaic uma dificuldade no deságue do reservatório, onde foi observado que as bombas não estavam atuando em sua capacidade máxima devido a problemas com o calado do bombeamento. Portanto, de acordo com o informado pela Mosaic, equipamentos anfíbios foram mobilizados para conformação do calado e otimização do bombeamento (Figura 7.5 e Figura 7.6).

Figura 7.5 - Adequação do calado de bombeamento realizado por escavadeira anfíbia (19/07/2022).

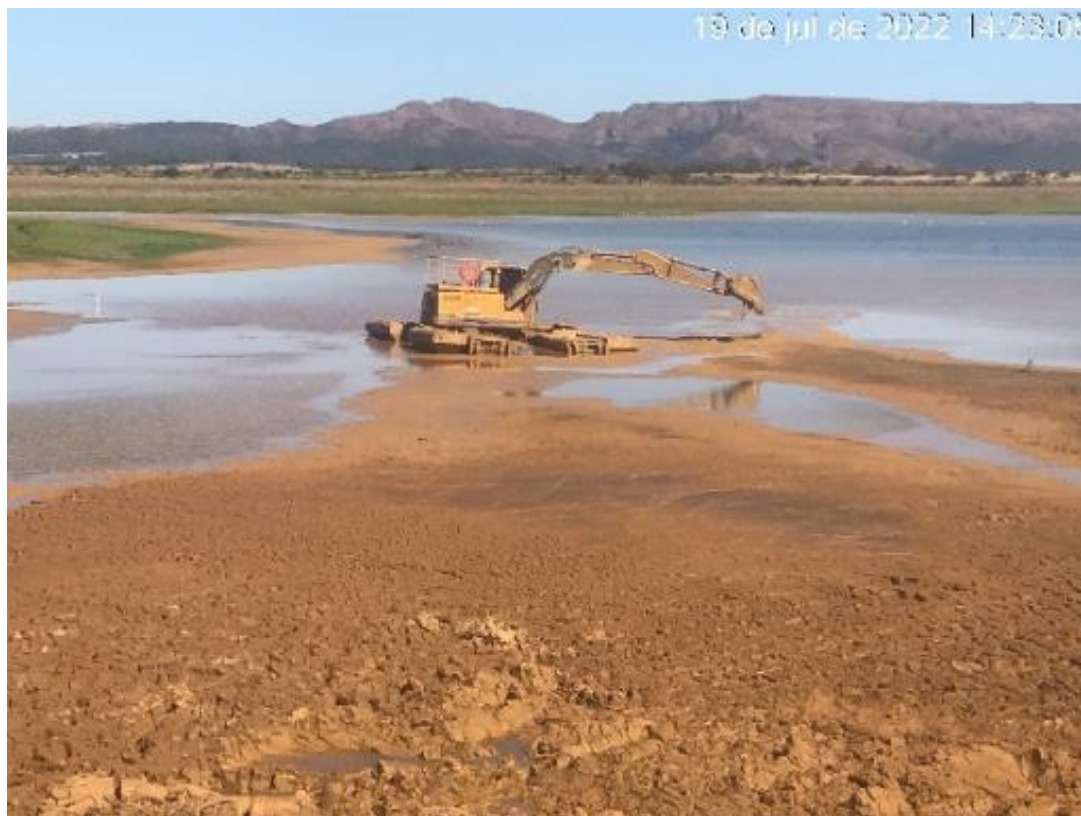
Figura 7.6 - Adequação do calado de bombeamento realizado por escavadeira anfíbia (19/07/2022).

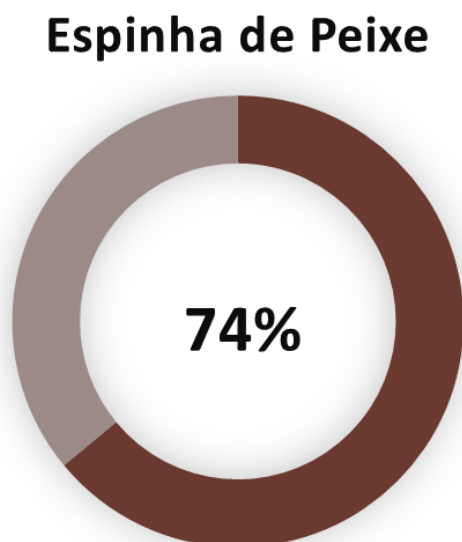
Desta forma, a execução desses canais auxiliares encontra-se com suas atividades 74% concluídas (Figura 7.7), de acordo com o cronograma disponibilizado pela Mosaic e apresentado no **Anexo A** deste documento.

Figura 7.7 - Andamento das atividades de construção da drenagem do tipo espinha peixe no reservatório da Barragem B5.

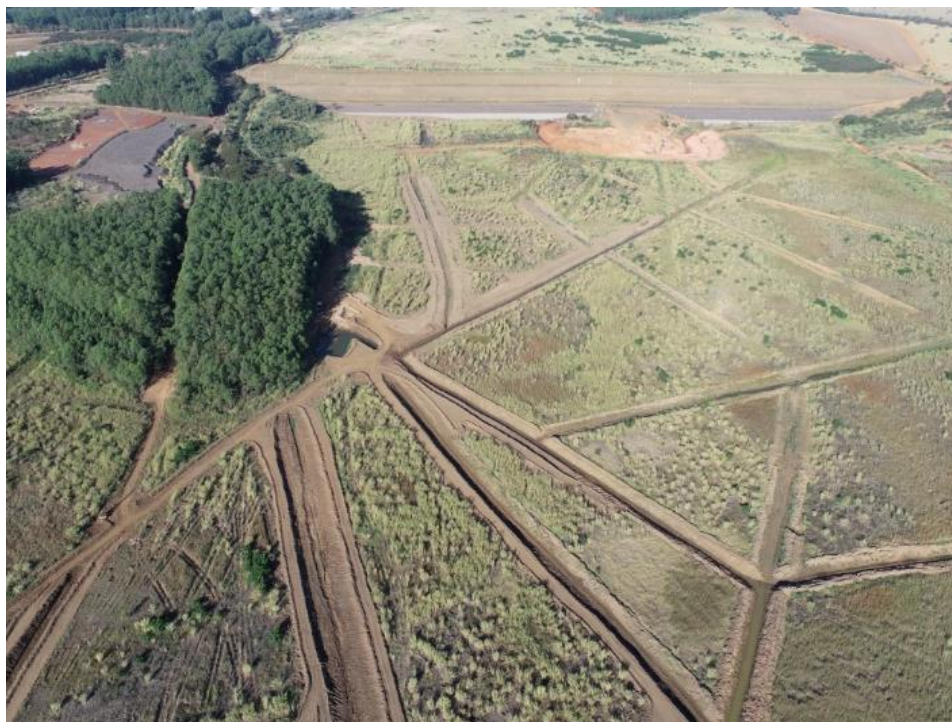
Figura 7.8 - Construção da drenagem espinha de peixe no reservatório da Barragem B5 (28/07/2022).

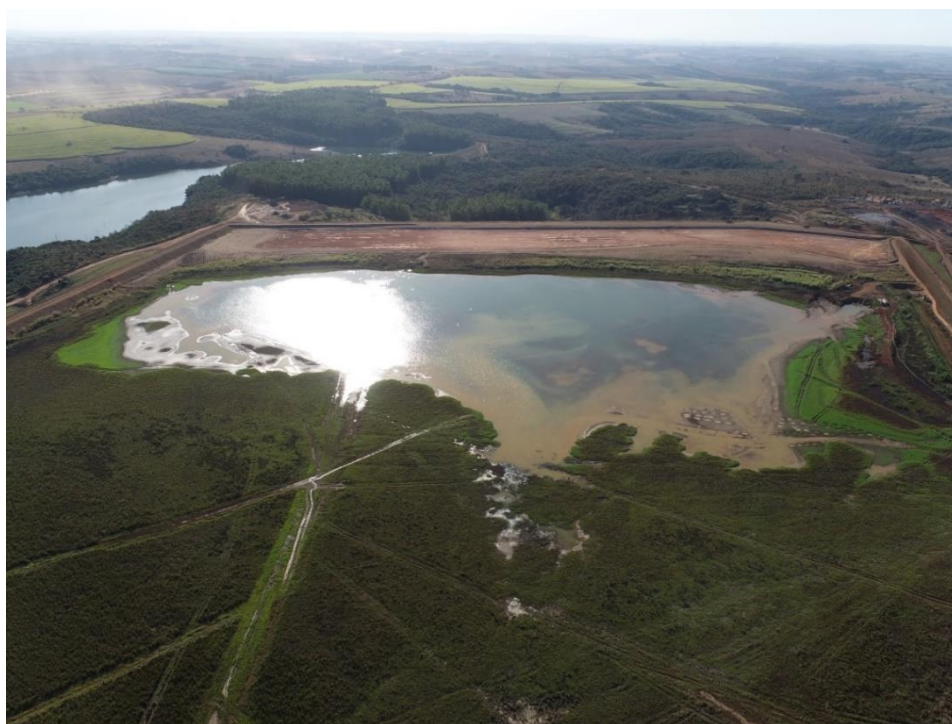
Figura 7.9 - Construção da drenagem espinha de peixe no reservatório da Barragem B5 (28/07/2022).

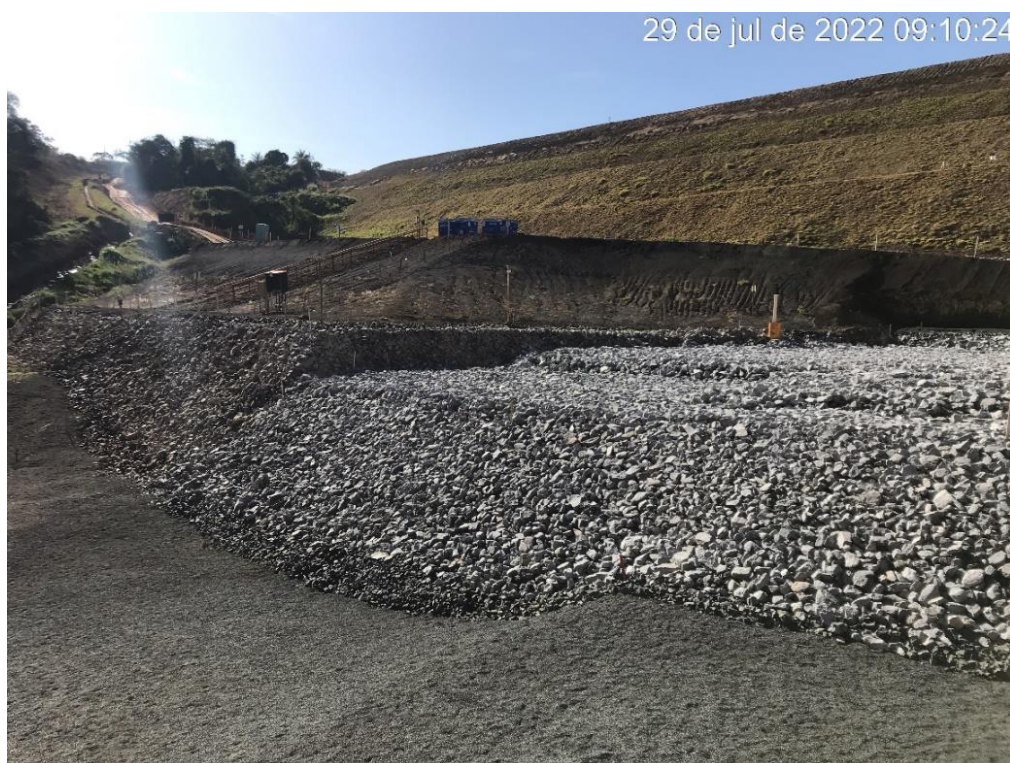
Figura 7.10 - Aplicação do enrocamento do reforço da Barragem B5.  
(29/07/2022).

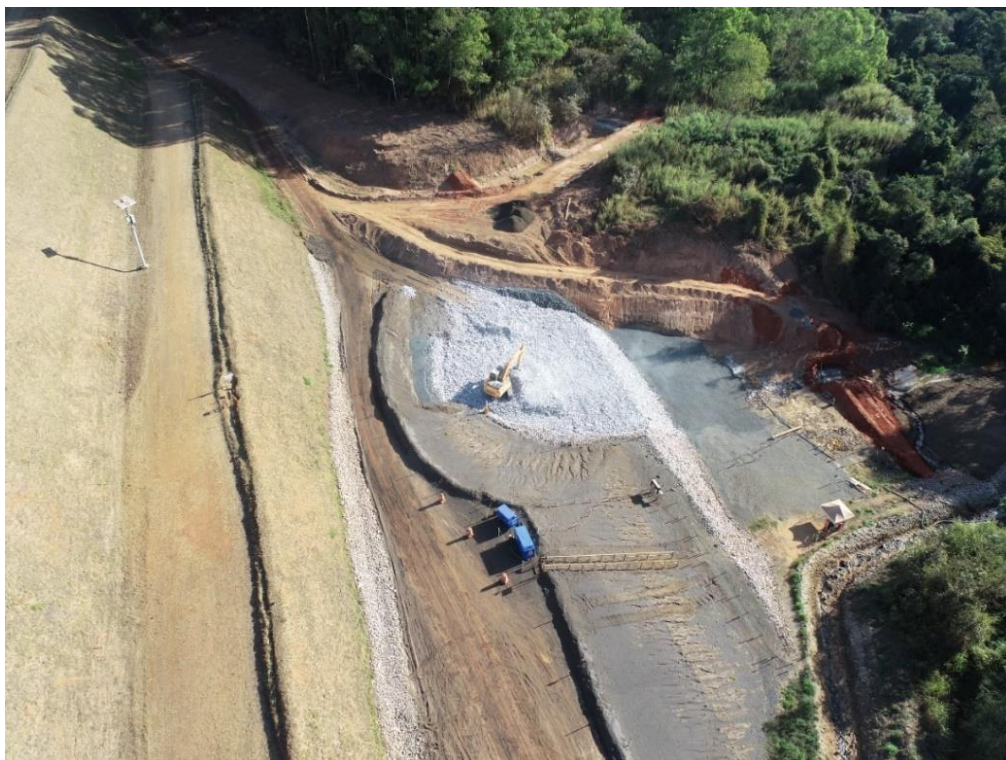
Figura 7.11 - Vista aérea do reforço de fundação da Barragem B5 (28/07/2022).

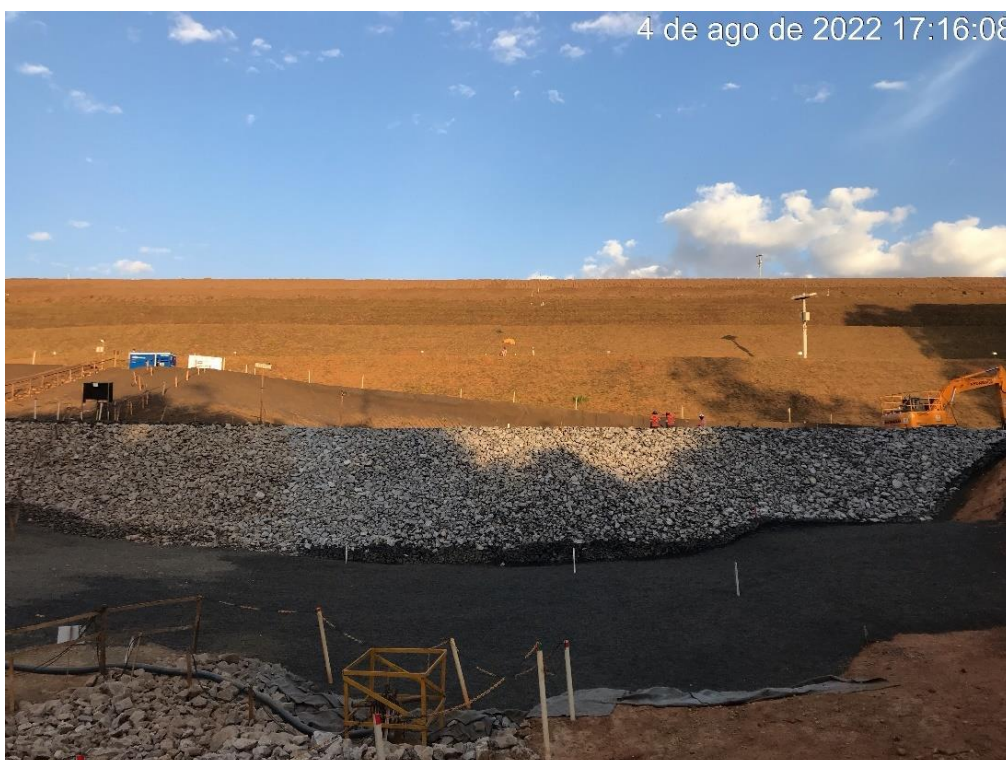
Figura 7.12 - Aplicação do enrocamento do reforço da Barragem B5, até elevação 900,00m (04/08/2022).

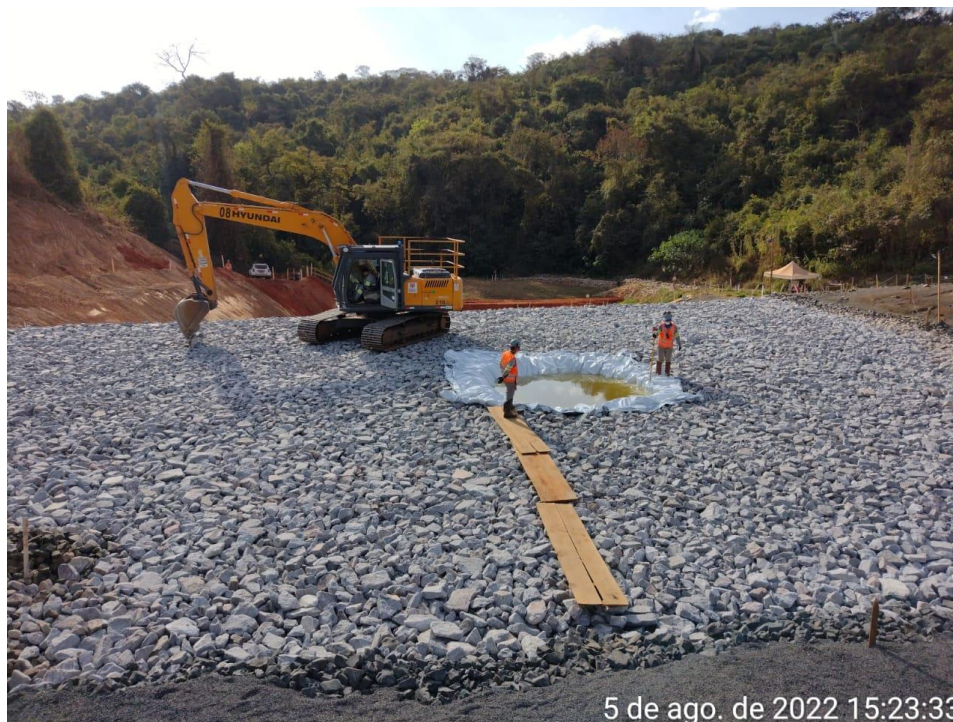
Foi realizado o ensaio de controle de compactação do enrocamento, determinando a densidade pelo método da membrana plástica, conforme descrito na especificação técnica nº DF19-214-1-EG-ETC-0008, página 26/100, representado na Figura 7.13.

Figura 7.13 - Realização do ensaio de controle de compactação do enrocamento, determinando a densidade pelo método da membrana plástica (05/08/2022).

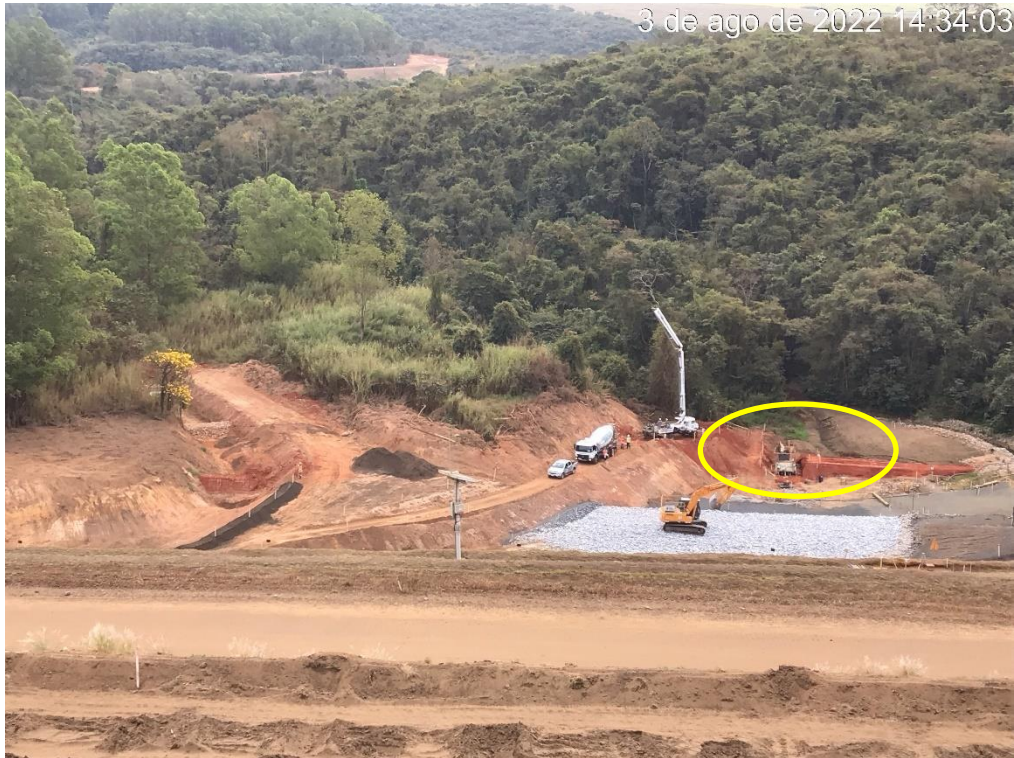
Figura 7.14 - Execução do aterro para conformação do medidor de vazão MV 01 (03/08/2022).

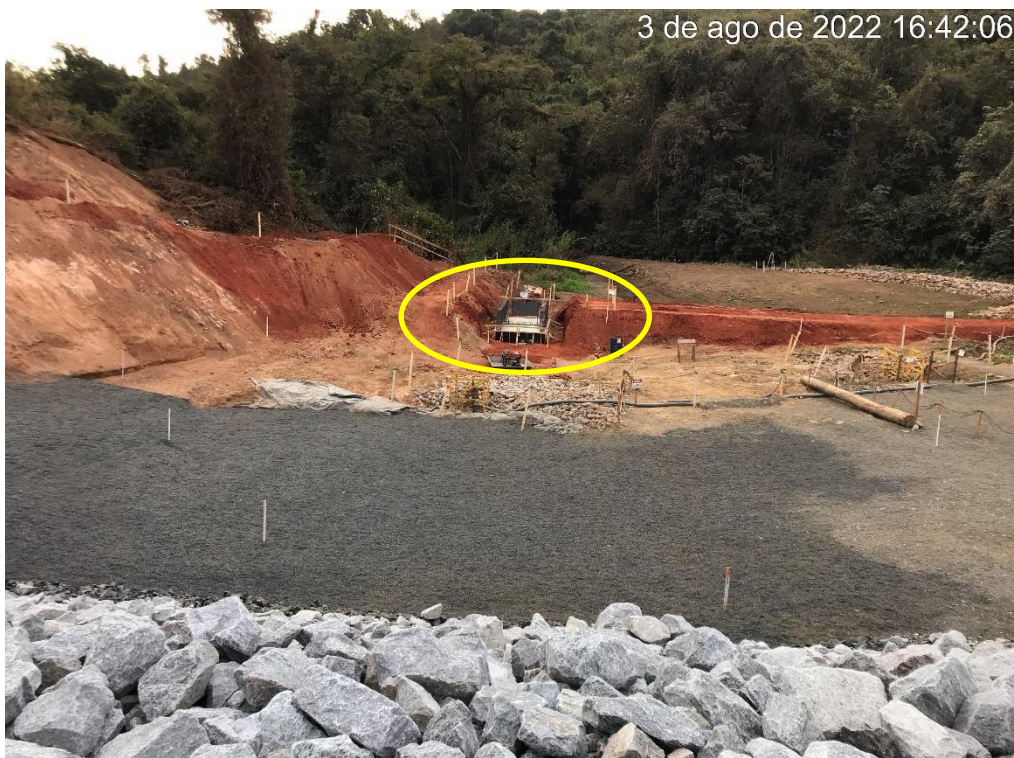
Figura 7.15 - Execução do aterro para conformação e instalação do medidor de vazão MV 01 (03/08/2022).

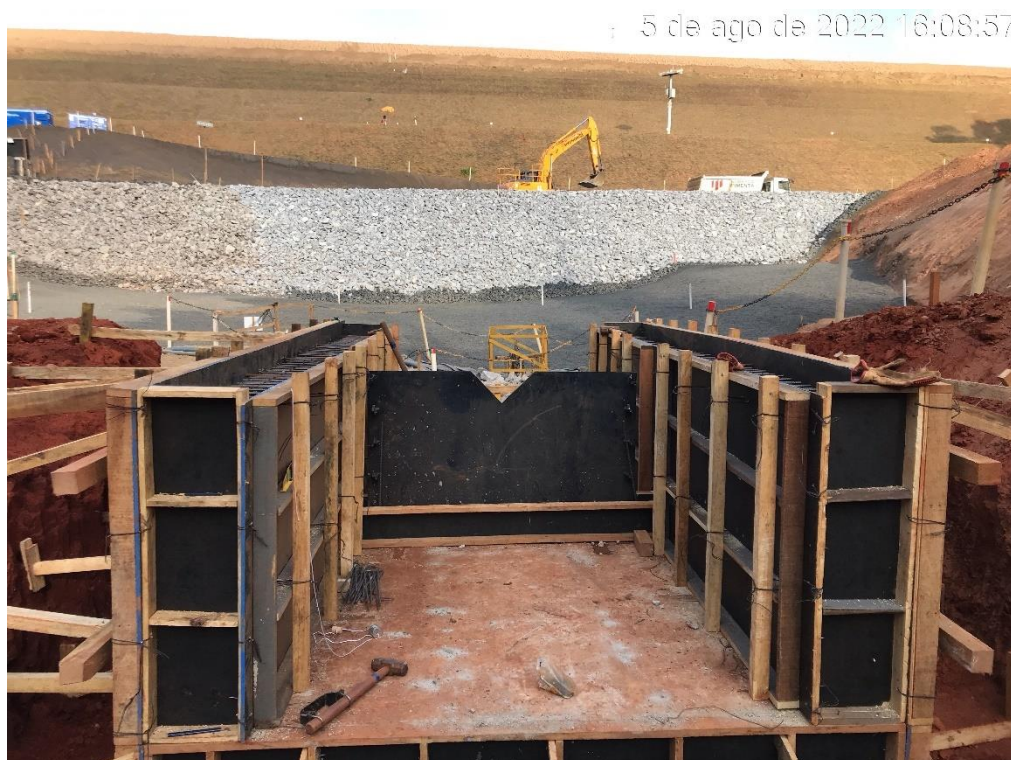
Figura 7.16 - Execução do medidor de vazão MV 01 (05/08/2022).
