DESCARACTERIZAÇÃO DA BARRAGEM B5	
PROJETO DETALHADO BARRAGENS DESCARACTERIZAÇÃO BARRAGEM B5 4º RELATÓRIO TRIMESTRAL DE OBRAS (DEZ - FEV 2023) RELATÓRIO TÉCNICO		Nº MOSAIC -	PÁGINA 2/55
		Nº DF+ DF22-C074-1-ENG-RTE-002	REV. 0

Este quarto relatório trimestral tem a finalidade de apresentar as atividades realizadas nas obras de descaracterização da Barragem B5 no período entre dezembro de 2022 e fevereiro de 2023, informando o percentual de avanço no processo de descaracterização e o cumprimento das ações previstas na respectiva etapa do cronograma até a completa descaracterização, garantindo o cumprimento ao que foi estabelecido no Termo de Compromisso firmado entre a Mosaic Fertilizantes e aos órgãos públicos competentes.

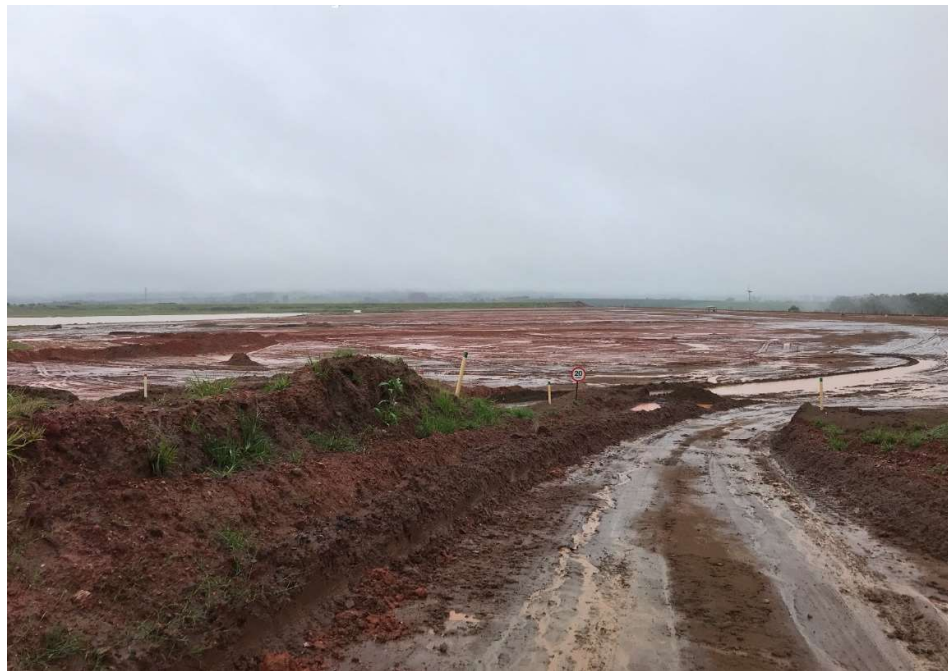
Figura 7.33 – Vista da praia da Barragem durante período chuvoso (janeiro/2023).

É importante destacar que, conforme descrito no item 7.2.4, no período compreendido neste relatório houve intensas chuvas na região da Barragem B5 do CMA da Mosaic – Araxá/MG, com aproximadamente 570mm de precipitação acumulada, o que provocou várias ravinas e rastejamento da cobertura vegetal recém-plantada até a elevação 952,50m devido ao fluxo de água superficial das chuvas nos taludes de jusante da Barragem. Desta forma, é sugerida uma reavaliação do revestimento vegetal após o final do atual período e a definição das atividades necessárias para a reparação dos danos.

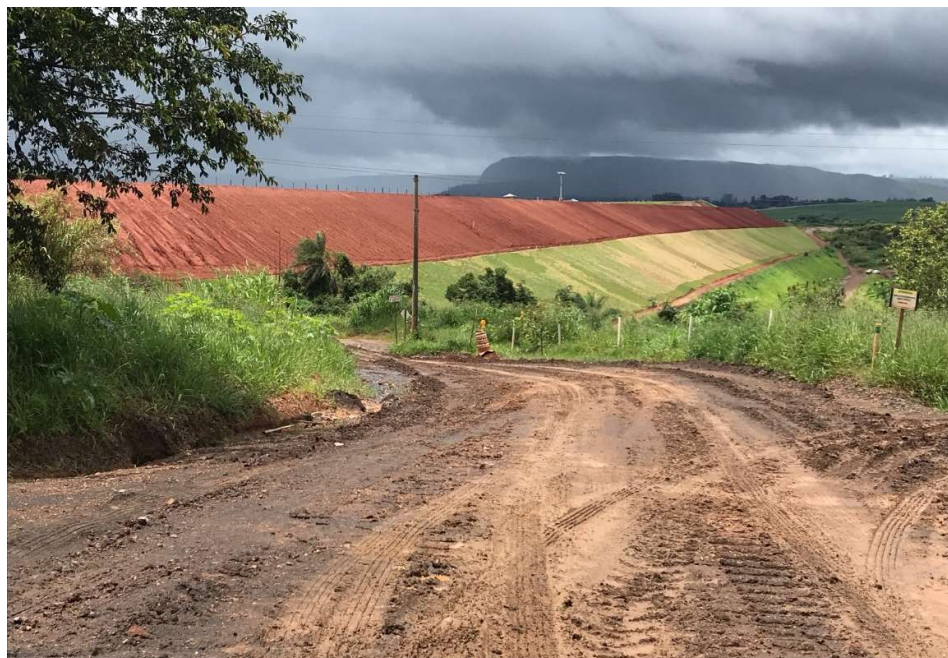
Figura 7.34 – Vista dos taludes à jusante da Barragem (janeiro/2023).

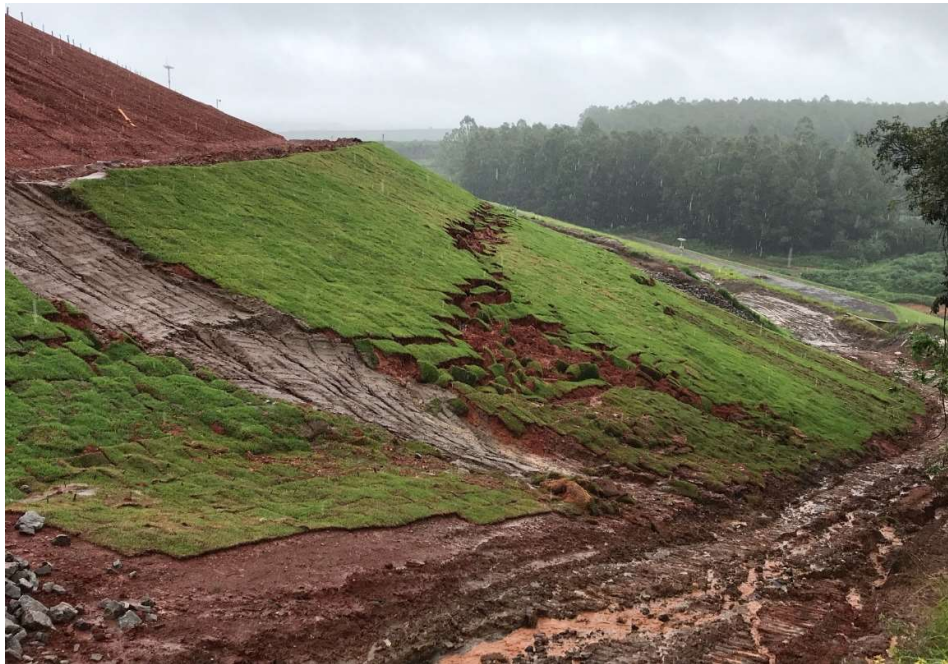
Figura 7.35 – Rastejamento da cobertura vegetal no talude da elevação 952,50m (janeiro/2023).

Durante o período compreendido neste relatório (dezembro de 2022 e fevereiro de 2023), surgiram alguns problemas ocasionados pelas intensas chuvas que ocorreram na região da Barragem B5 do CMA da Mosaic – Araxá/MG, como várias ravinas e rastejamento da cobertura vegetal recém-plantada. Devido à essas chuvas, foi necessário realizar o plantio da cobertura vegetal pelo método de hidrossemeadura no talude da crista da barragem até a elevação 964,50m para que a Mosaic cumprisse o cronograma de entrega final de obra. Ressalta-se que é necessário um certo período de maturação para que o seu sistema radicular consiga se propagar adequadamente pela área plantada e destaca-se que, por iniciativa da Mosaic, está sendo realizado o plantio de gramas em placas sobre a área de aplicação da hidrossemeadura no talude da crista.

A equipe de Geotecnia da Mosaic realizou algumas intervenções de manutenção, sendo executadas 03 descidas d'águas em pedras argamassadas da elevação 952,50m até a elevação 930,00m e 02 descidas d'águas da elevação 940,00 até a elevação 930,00m. Esses dispositivos foram implantados no intuito de minimizar os danos causados pelas chuvas e reduzir as chances de progressão dos problemas, até que o período chuvoso cesse e permita a execução definitiva dos reparos necessários. Esse serviço está representado entre a Figura 7.33 e a Figura 7.44.

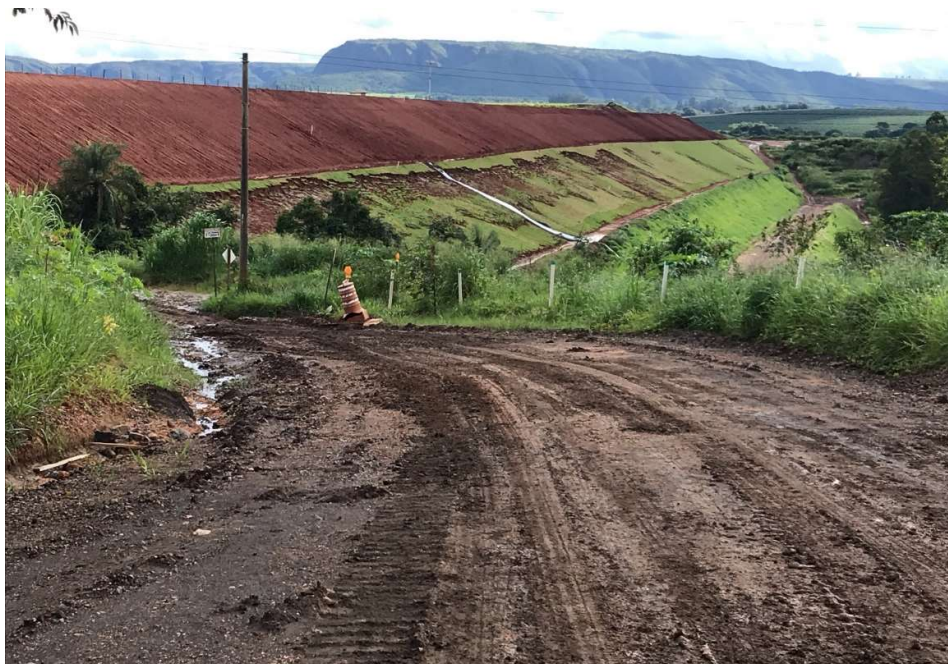
Figura 7.36 – Vista dos taludes à jusante da Barragem após rastejamento da cobertura vegetal (janeiro/2023).

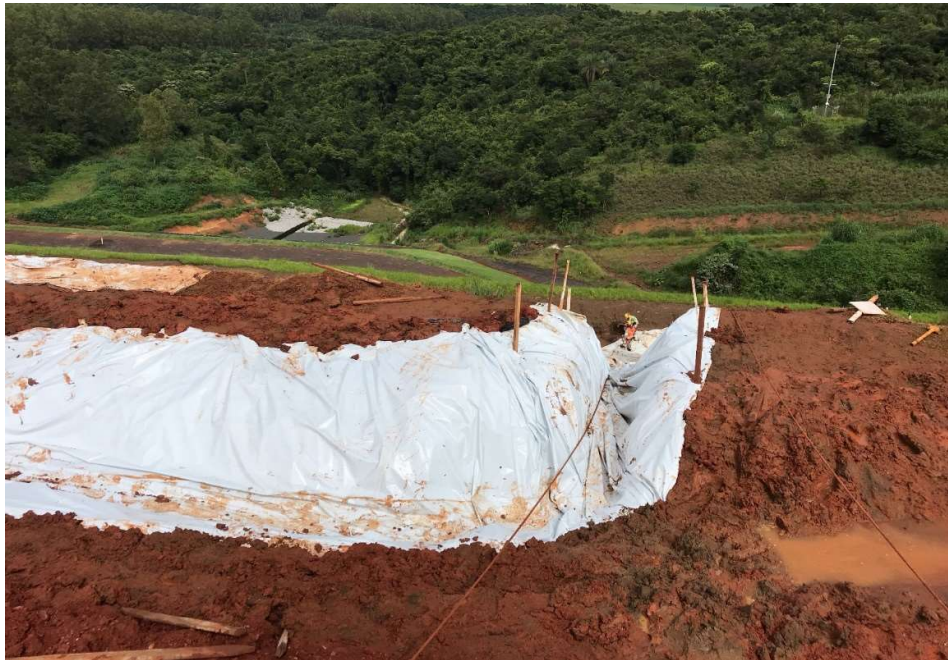
Figura 7.37 – Execução de descida d'água com aplicação de lona plástica, na elevação 952,50m (janeiro/2023).

A equipe de Geotecnia da Mosaic também realizou algumas intervenções de manutenção, sendo executadas algumas descidas d'águas com o intuito de minimizar os danos causados pelas chuvas e reduzir as chances de progressão dos problemas, até que o período chuvoso cesse e permita a execução definitiva dos reparos necessários.

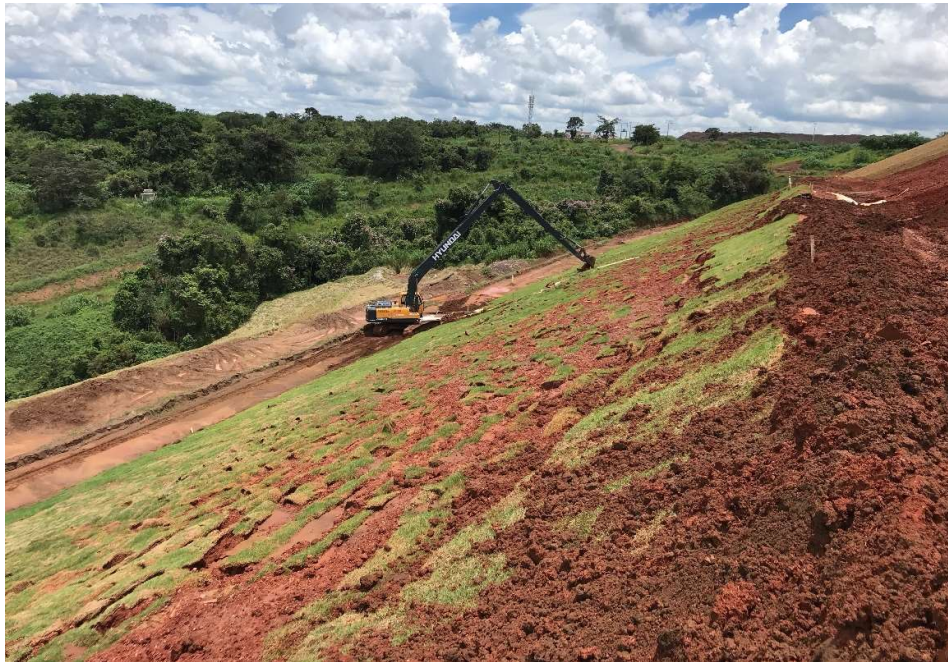
Figura 7.39 – Execução de descidas d'água para drenagem das águas de chuvas (janeiro/2023).

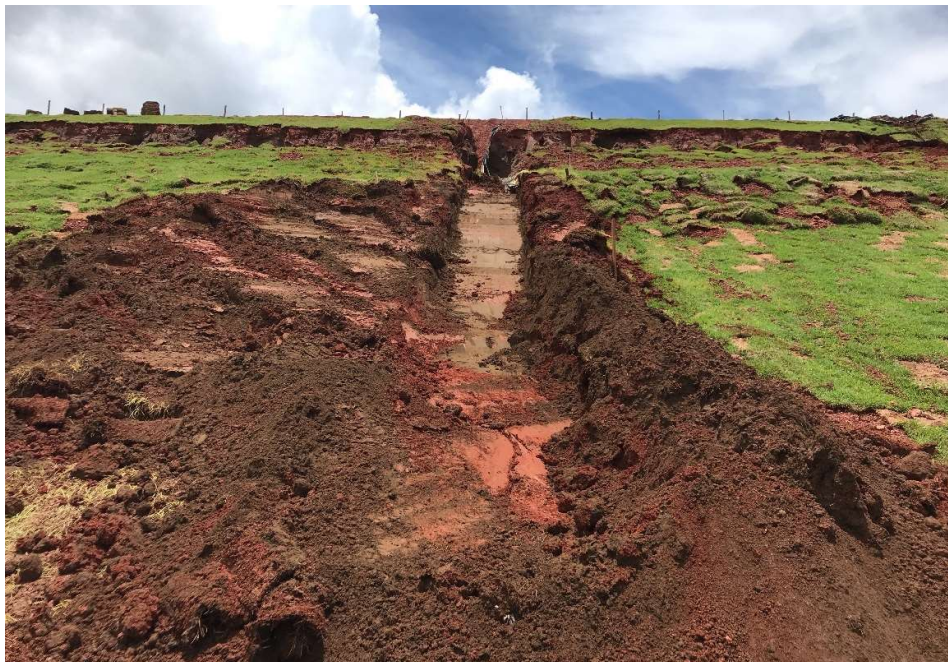
Figura 7.40 – Execução da descida 01 na região central da Barragem (janeiro/2023).

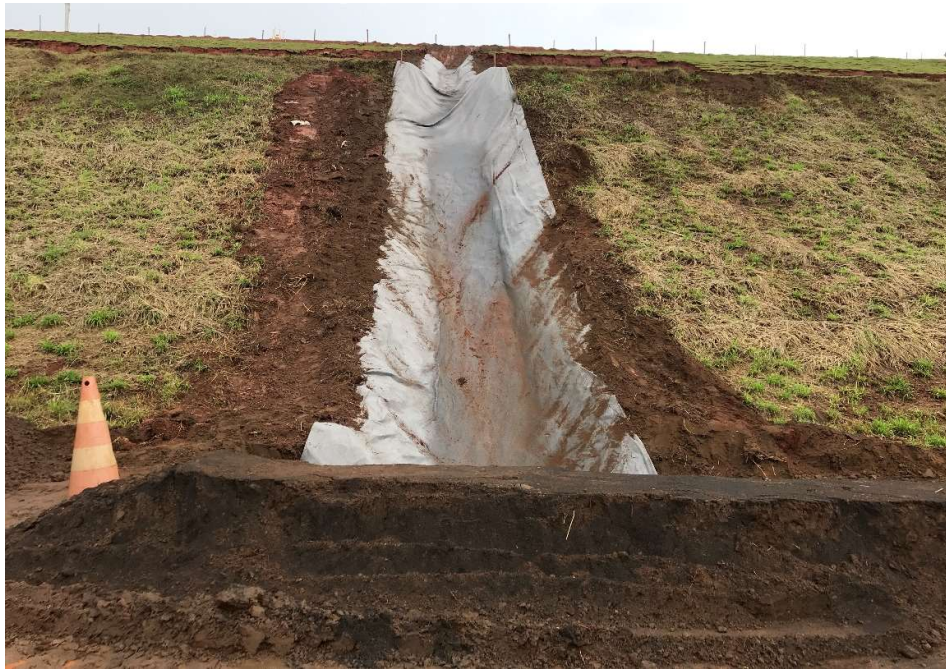
Figura 7.41 – Aplicação de manta geotêxtil na descida 02, da elevação 952,50 até elevação 930m (janeiro/2023).

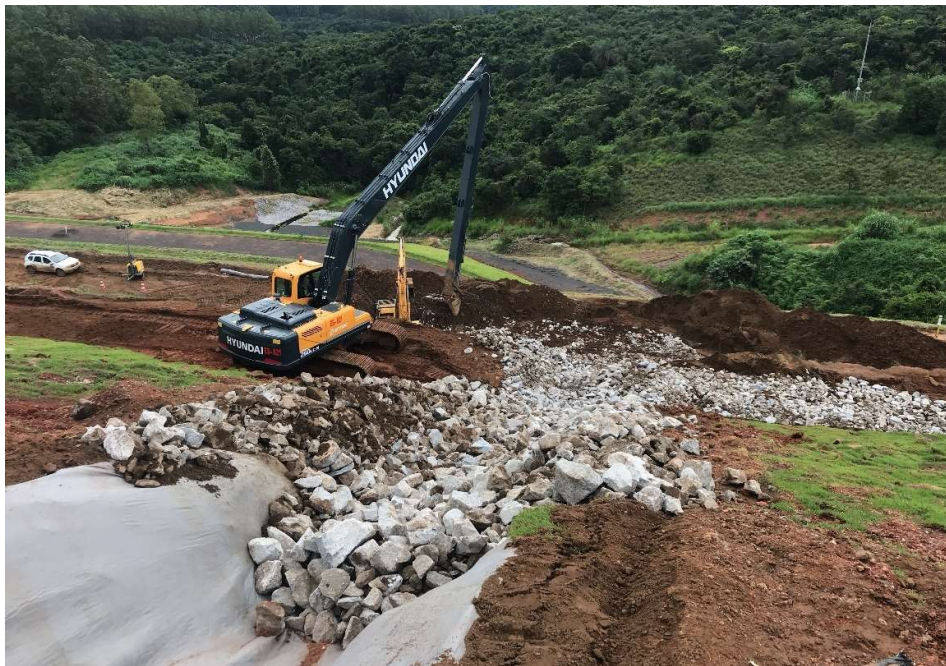
Figura 7.42 – Aplicação de enrocamento na descida d'água 01 da elevação 952,50m até a elevação 930,00m (fevereiro/2023).

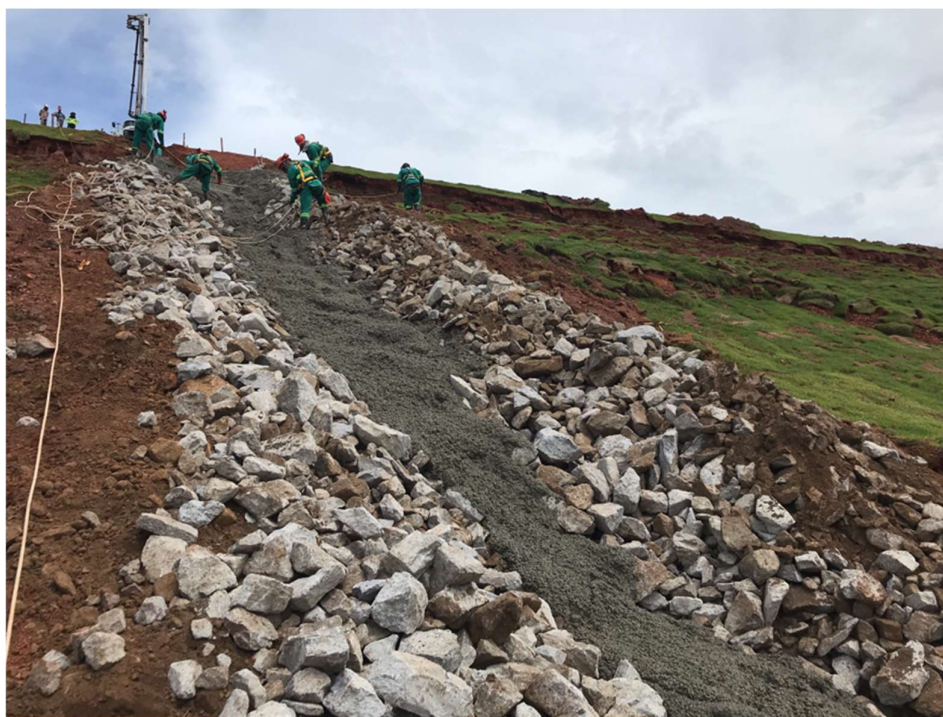
Figura 7.43 – Aplicação de pedra argamassada na descida d'água 01 da elevação 952,50m até a elevação 930,00m (fevereiro/2023).

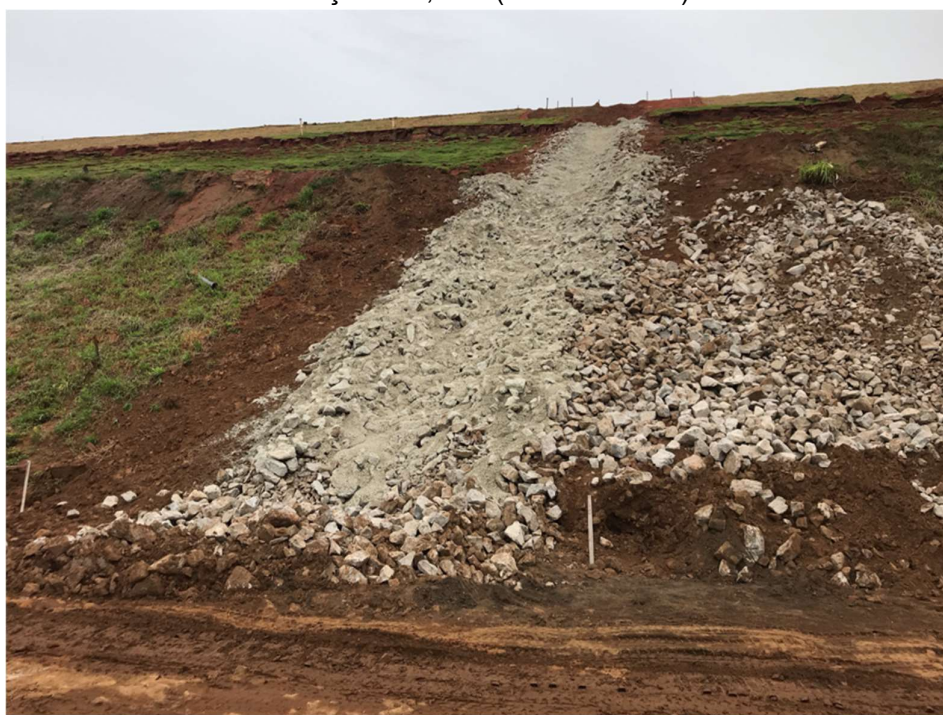
Figura 7.44 – Descida d'água 01 executada em pedra argamassada (fevereiro/2023).

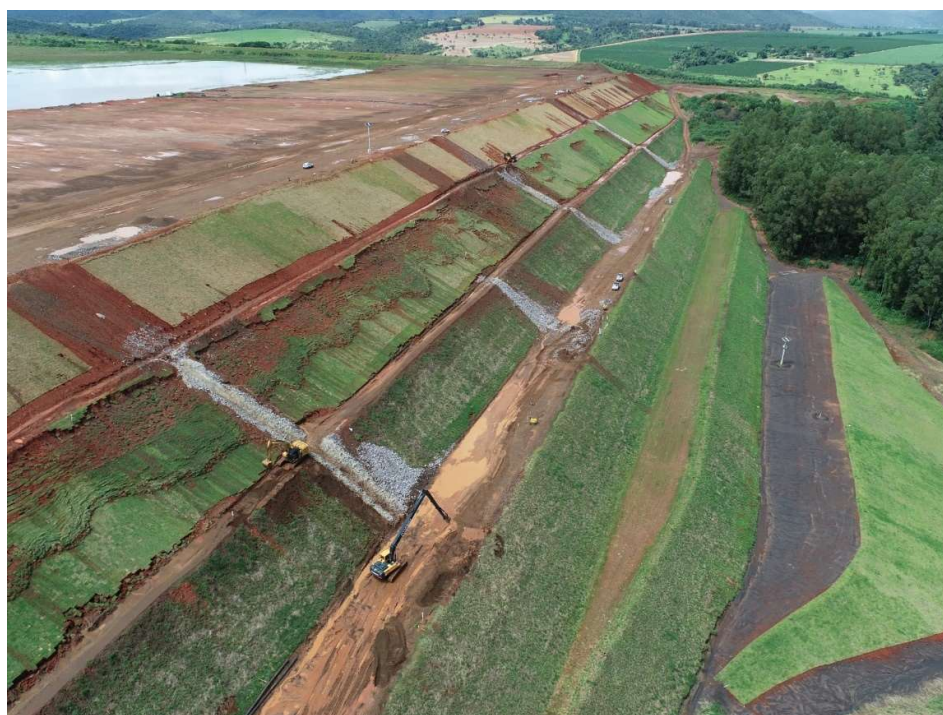
Figura 7.46 – Execução das descidas d'água, entre as elevações 952,50m e 930,00m (fevereiro/2023).

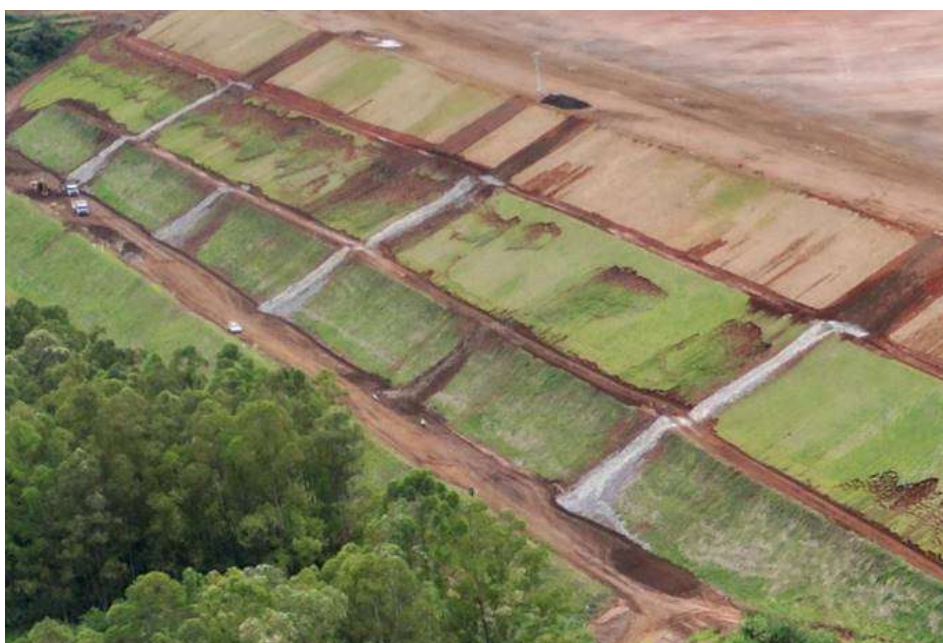
Figura 7.48 – Vista dos taludes de jusante da Barragem, após adequação da drenagem superficial (fevereiro/2023).
