<b>DESCARACTERIZAÇÃO DA BARRAGEM B5</b>	
<b>PROJETO DETALHADO BARRAGENS DESCARACTERIZAÇÃO BARRAGEM B5 5º RELATÓRIO TRIMESTRAL DE OBRAS (MAR - MAI 2023) RELATÓRIO TÉCNICO</b>	Nº MOSAIC -	PÁGINA <b>2/65</b>	
	Nº DF+ <b>DF22-C074-1-ENG-RTE-003</b>	REV. <b>0</b>

Este quinto relatório trimestral tem a finalidade de apresentar as atividades realizadas nas obras de descaracterização da Barragem B5 no período entre março de 2023 e maio de 2023, informando o percentual de avanço no processo de descaracterização e o cumprimento das ações previstas na respectiva etapa do cronograma até a completa descaracterização, garantindo o cumprimento ao que foi estabelecido no Termo de Compromisso firmado entre a Mosaic Fertilizantes e aos órgãos públicos competentes.

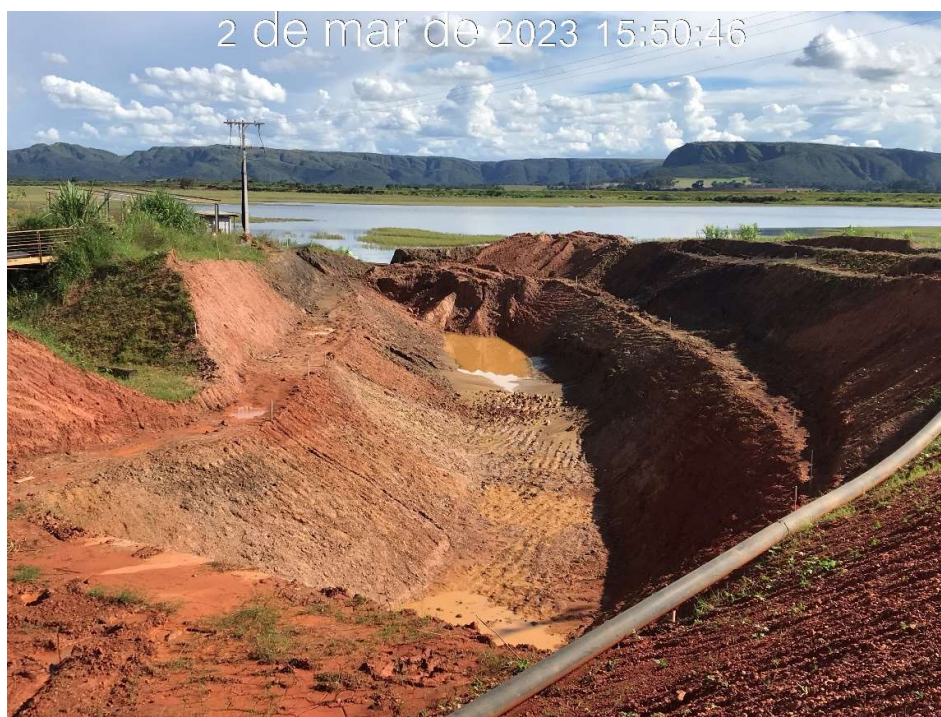
Figura 7.6 – Escavação do canal de aproximação (02/03/2023).

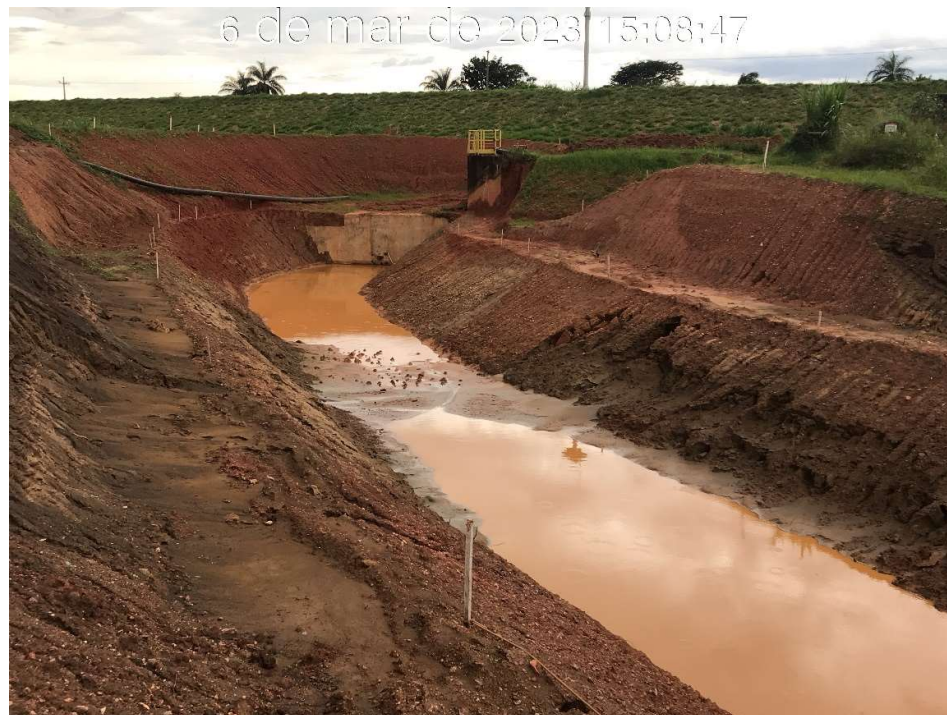
Figura 7.7 – Término da escavação do canal de aproximação (06/03/2023).

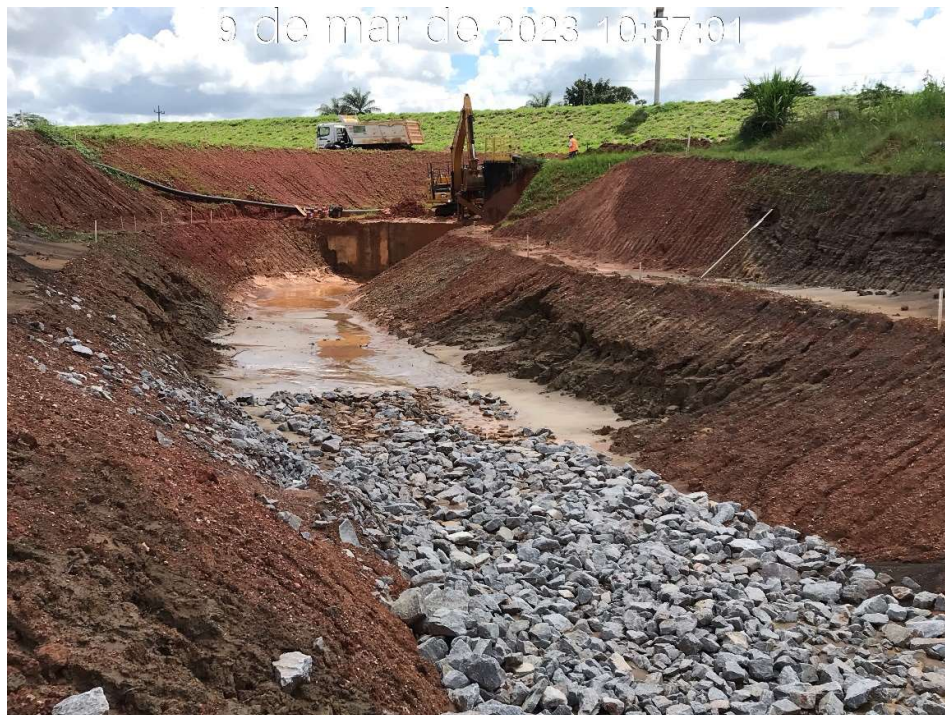
Figura 7.9 – Aplicação do enrocamento na base do canal de aproximação (09/03/2023).

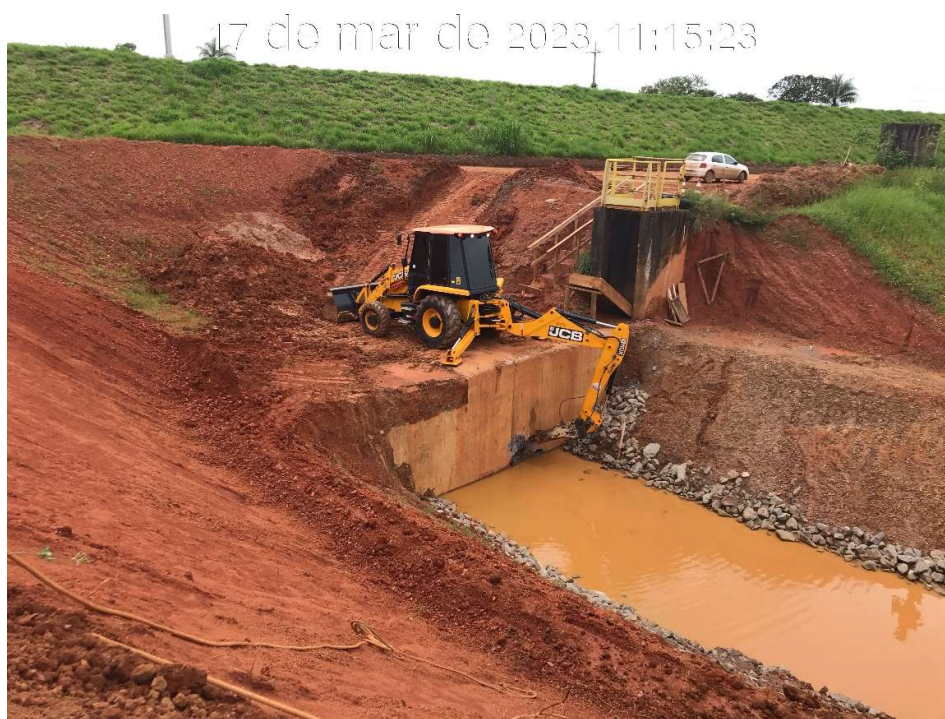
Figura 7.10 – Abertura da galeria existente, para interligação do canal de aproximação (17/03/2023).

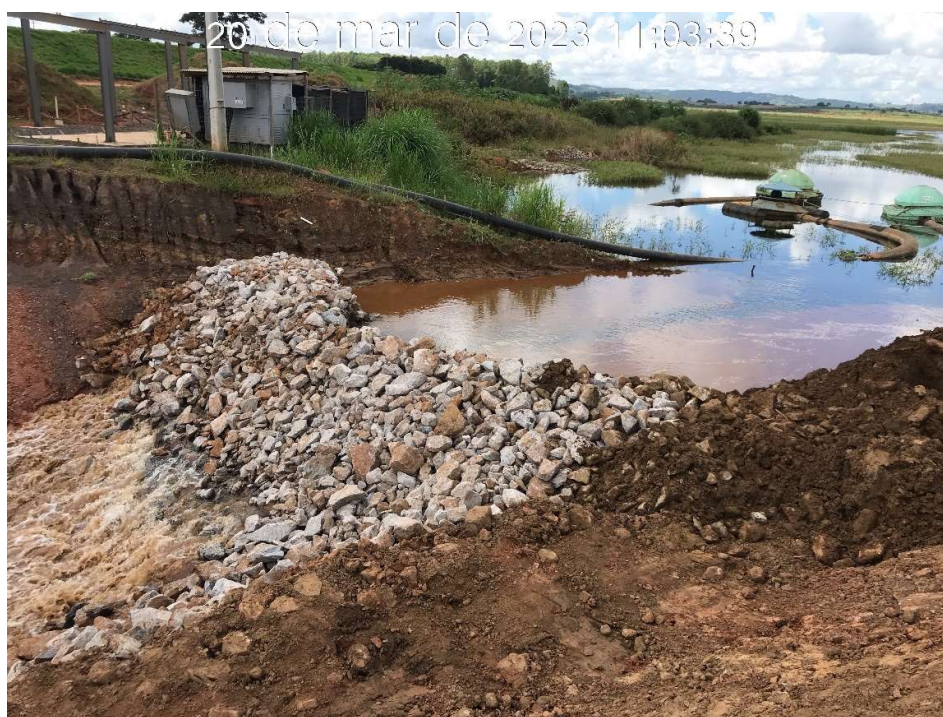
Figura 7.14 – Dique de enrocamento para proteção do reservatório, após liberação do fluxo de água (20/03/2023).

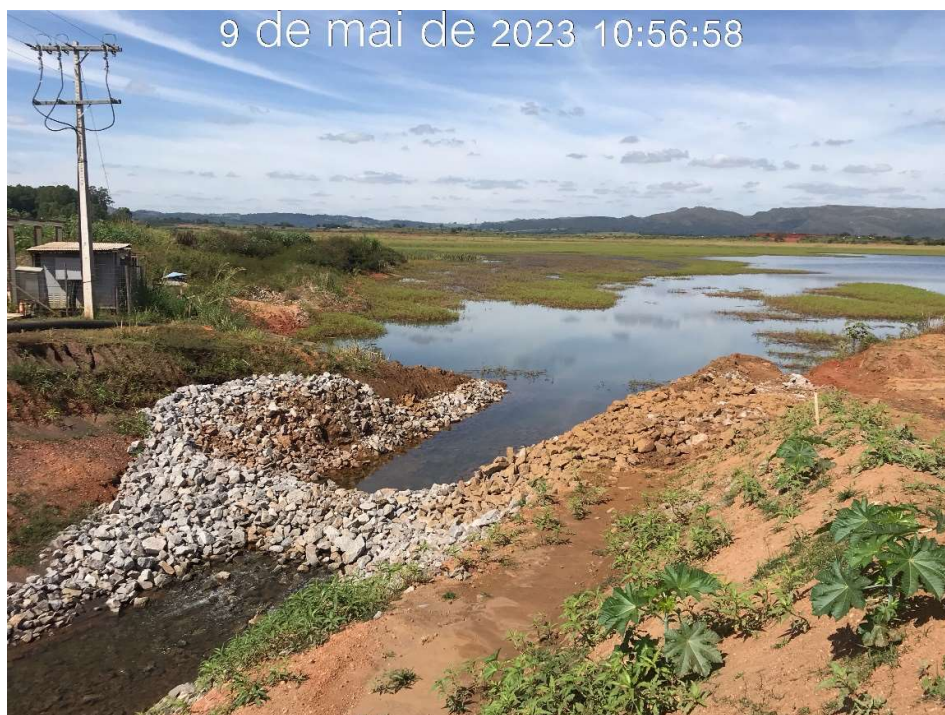
Figura 7.16 – Adequação do dique de enrocamento para rebaixamento do nível de água do reservatório (09/05/2023).

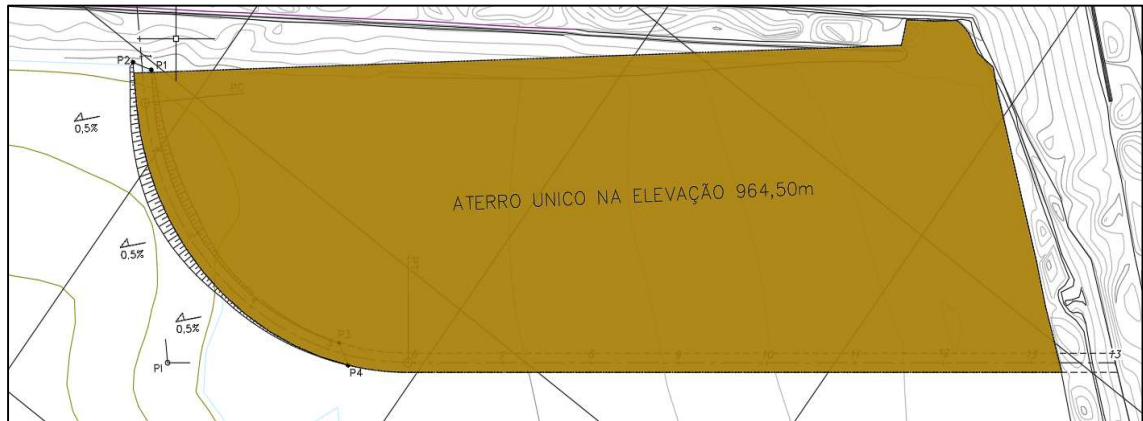
Figura 7.18 – Desenho esquemático do septo argiloso, após modificação (11/04/2023).

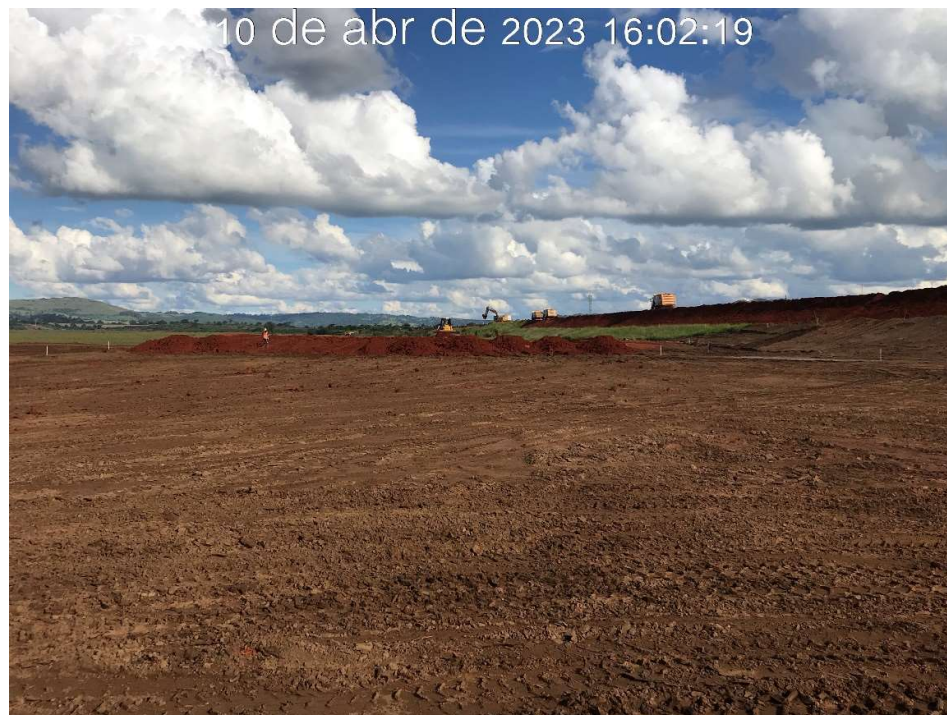
Figura 7.19 – Início da execução do septo argiloso, na ombreira esquerda (10/04/2023).

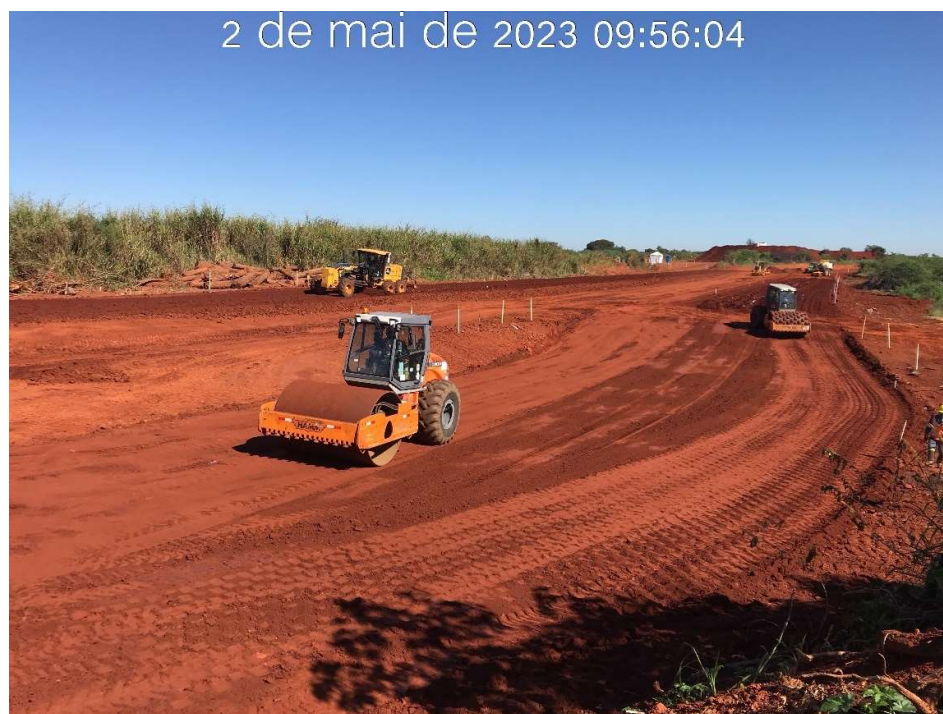
Figura 7.33 – Aplicação de material argiloso no aterro do canal periférico, na estaca 93, com vista para jusante (02/05/2023).

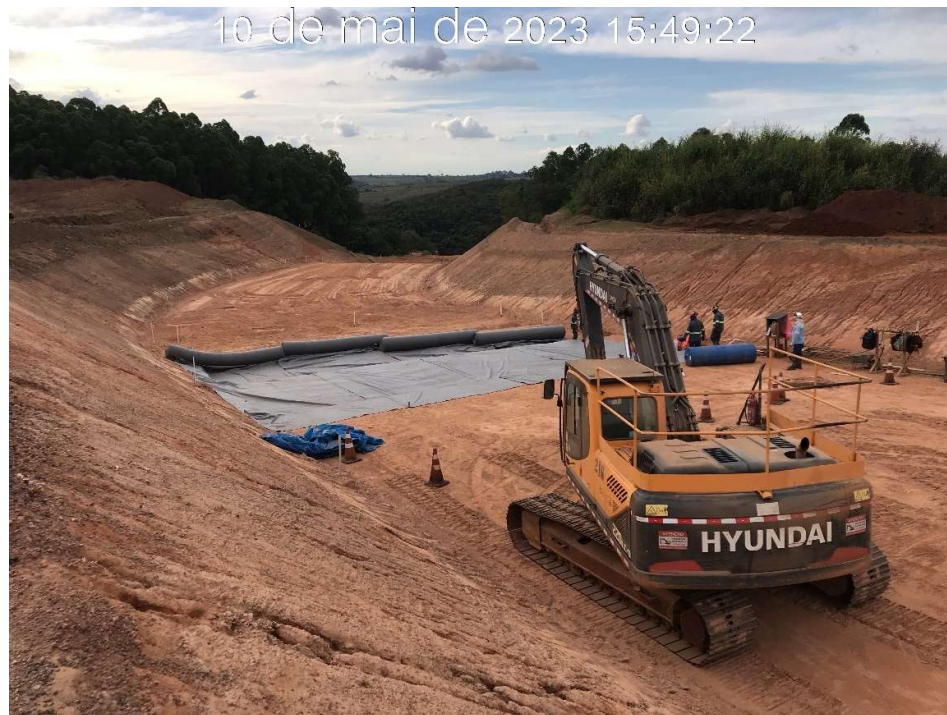
Figura 7.61 – Início da aplicação da manta geotêxtil na estaca 180, no módulo 57, com vista para jusante (10/05/2023).

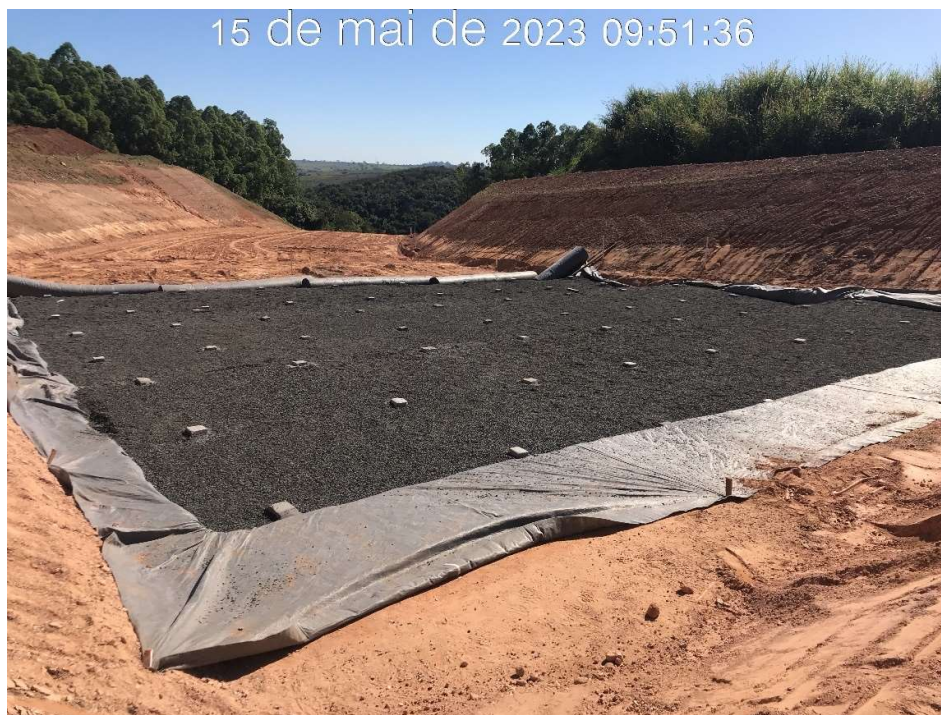
Figura 7.63 – Início da aplicação da brita 0 como camada drenante da base do canal rápido nos módulos 56 e 57 (15/05/2023).
