DESCARACTERIZAÇÃO DA BARRAGEM B5	
PROJETO DETALHADO BARRAGENS DESCARACTERIZAÇÃO BARRAGEM B5 8º RELATÓRIO TRIMESTRAL DE OBRAS (DEZ/23 – FEV/24) RELATÓRIO TÉCNICO	Nº MOSAIC -	PÁGINA 2/54	
	Nº DF+ DF22-C074-1-ENG-RTE-006	REV. 0

Este quarto relatório trimestral tem a finalidade de apresentar as atividades realizadas nas obras de descaracterização da Barragem B5 no período entre dezembro de 2023 e fevereiro de 2024, informando o percentual de avanço no processo de descaracterização e o cumprimento das ações previstas na respectiva etapa do cronograma até a completa descaracterização, garantindo o cumprimento ao que foi estabelecido no Termo de Compromisso firmado entre a Mosaic Fertilizantes e aos órgãos públicos competentes.

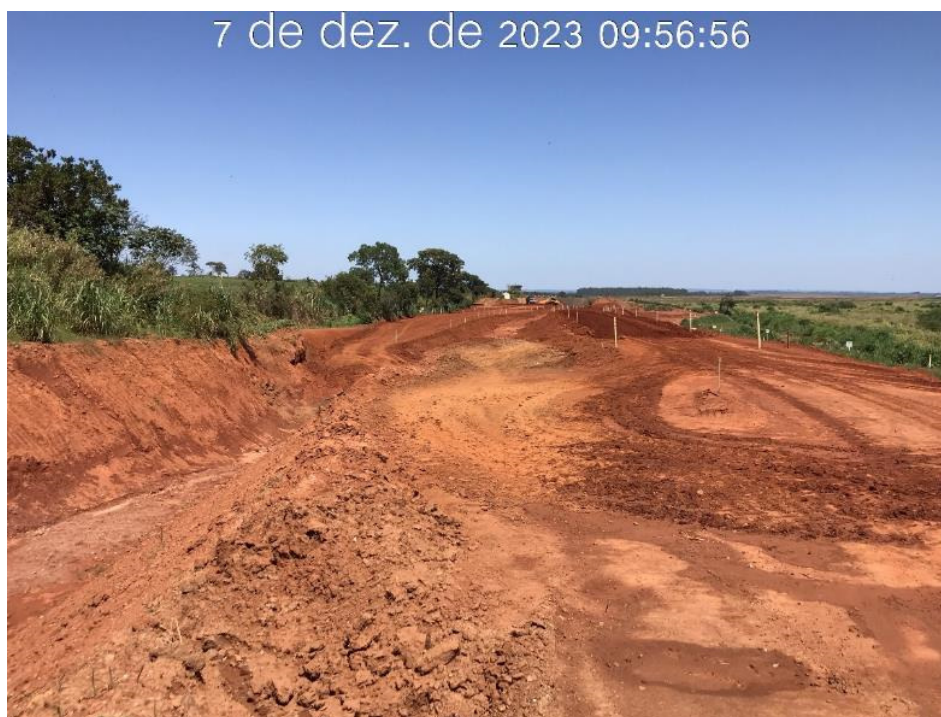
Figura 7.2 – Início do canal periférico na região da estaca 22, com vista para jusante (07/12/2023)

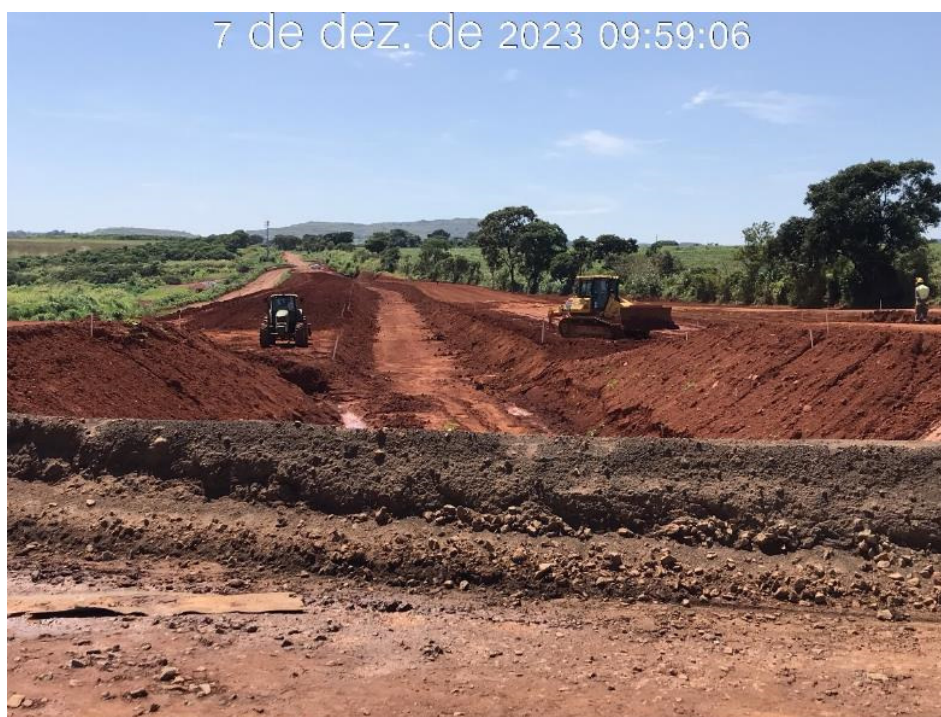
Figura 7.3 – Aplicação de material argiloso na camada de aterro do canal periférico, entre as estacas 22 e 43, com vista para montante (07/12/2023).

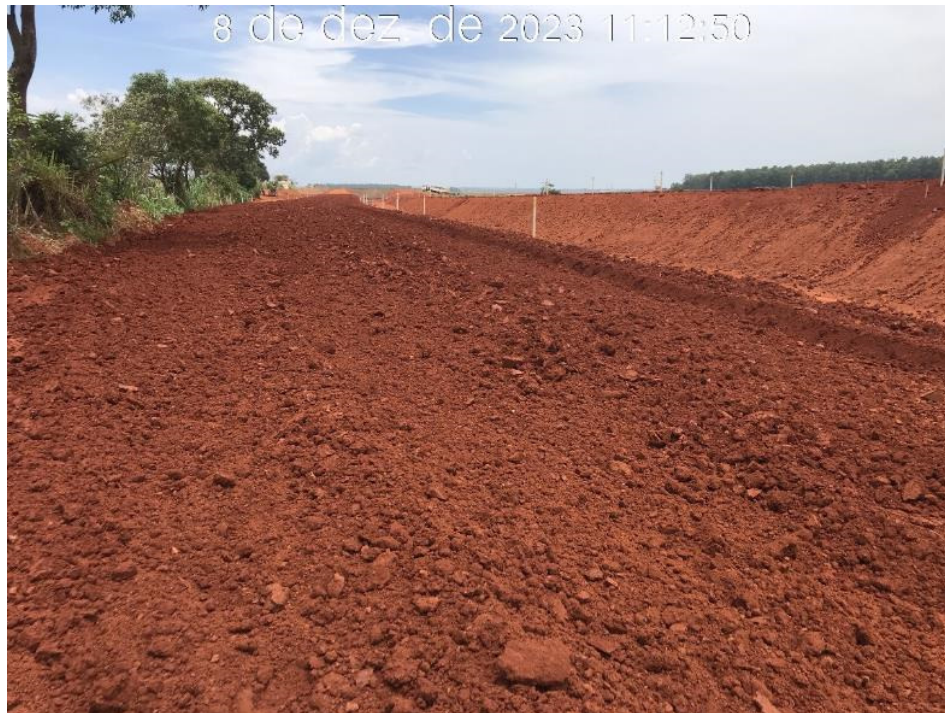
Figura 7.4 – Tratamento do material argiloso aplicado na camada de aterro do canal periférico, na região da estaca 30 (08/12/2023).

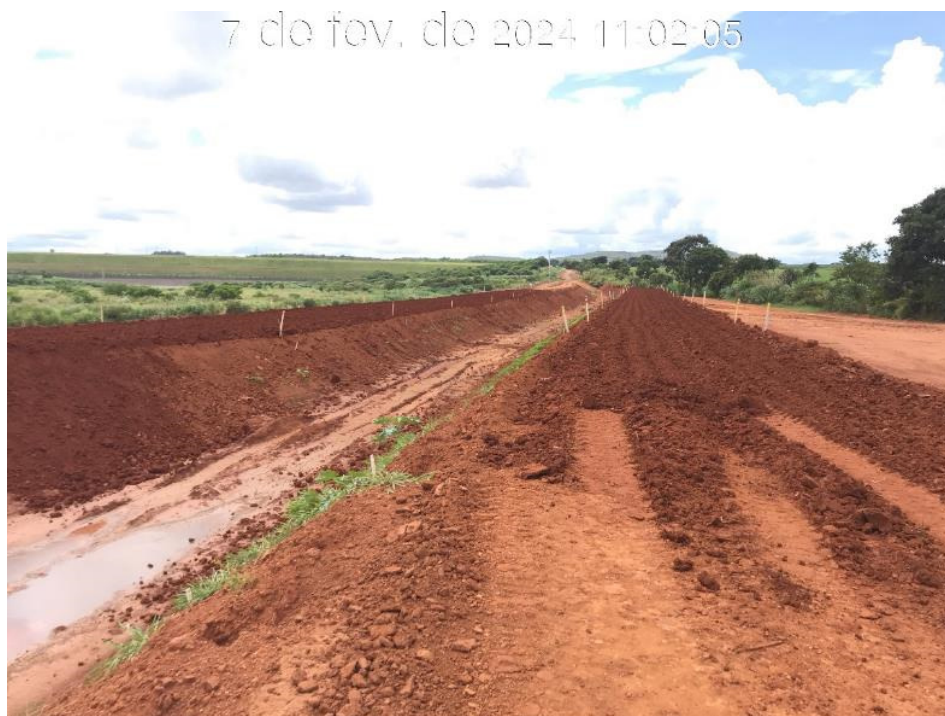
Figura 7.5 - Aplicação de material argiloso na camada de aterro do canal periférico, entre as estacas 22 e 43, com vista para montante (07/02/2024).

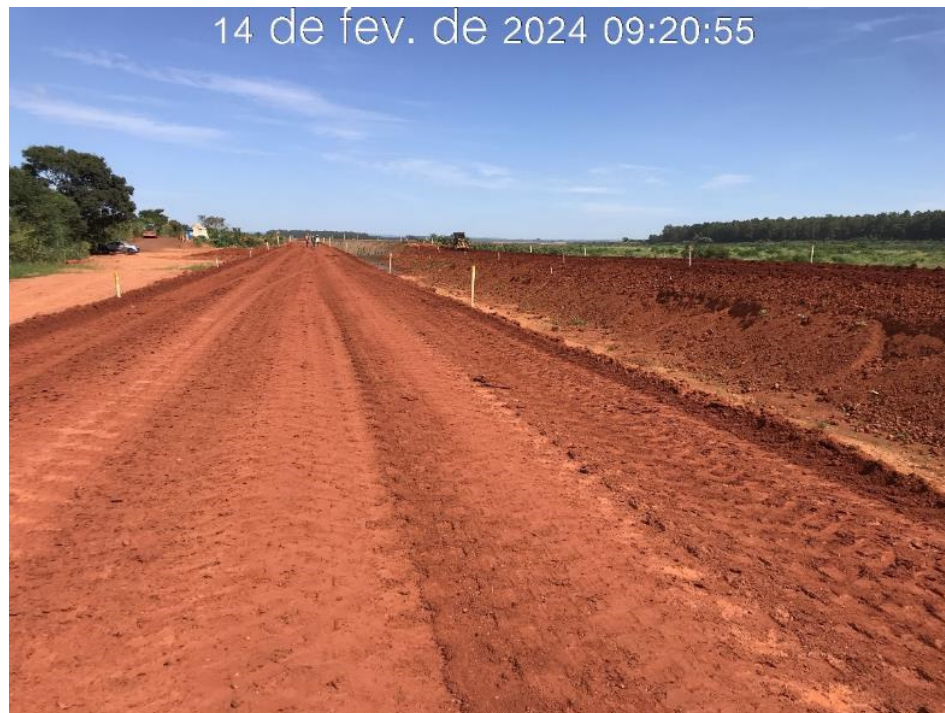
Figura 7.6 – Detalhe da camada de aterro na região da estaca 27 do canal periférico, com vista para jusante (14/02/2024).

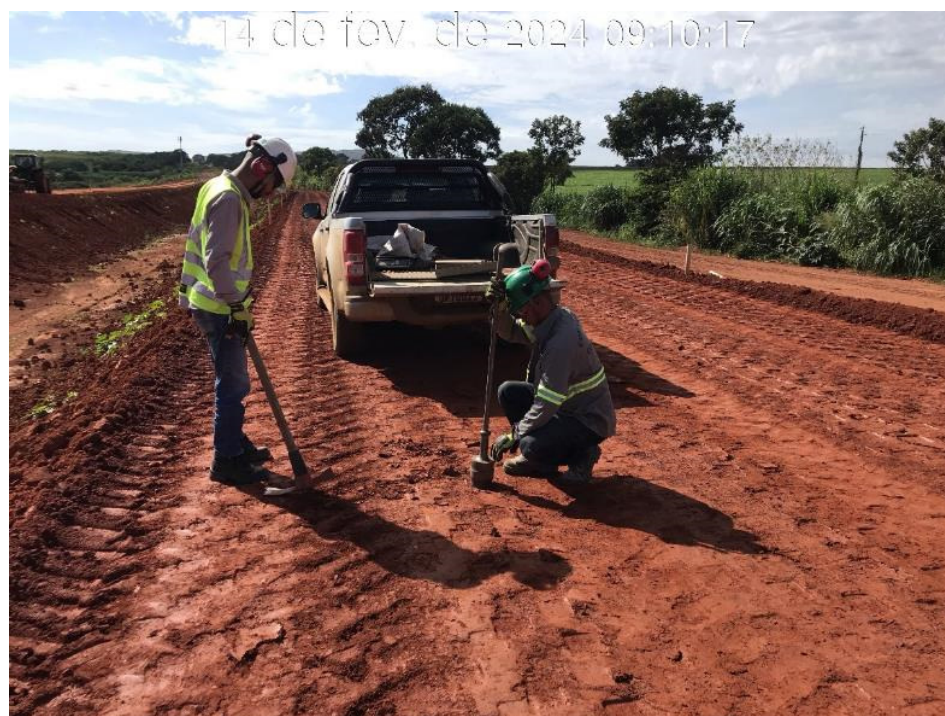
Figura 7.7 – Realização do teste de compactação pelo método de *Hilf*, na camada de aterro do canal periférico, na região da estaca 41 (14/02/2024).

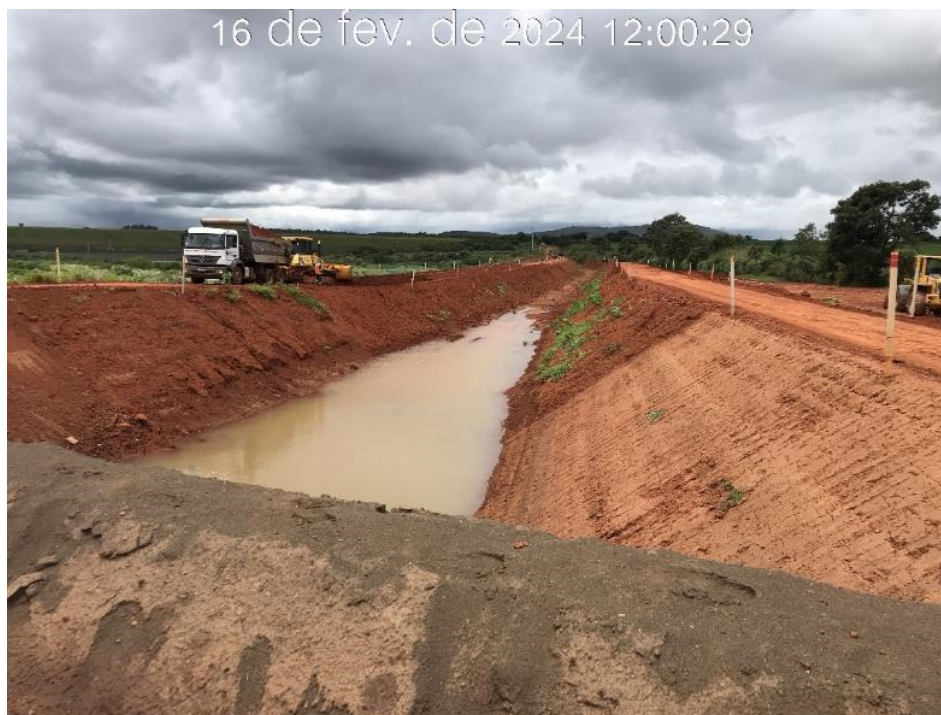
Figura 7.8 – Vista para jusante do canal periférico, com detalhe do aterro entre as estacas 22 e 43 (16/02/2024).

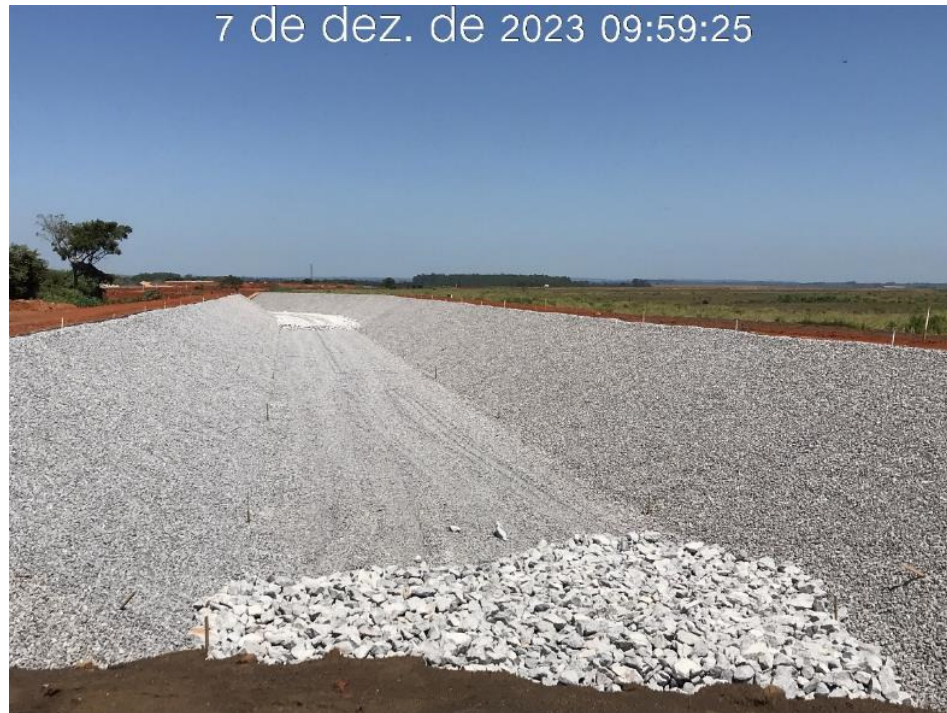
Figura 7.10 – Aplicação da camada de proteção no canal periférico, entre as estacas 46 e 60, com vista para jusante (07/12/2023).

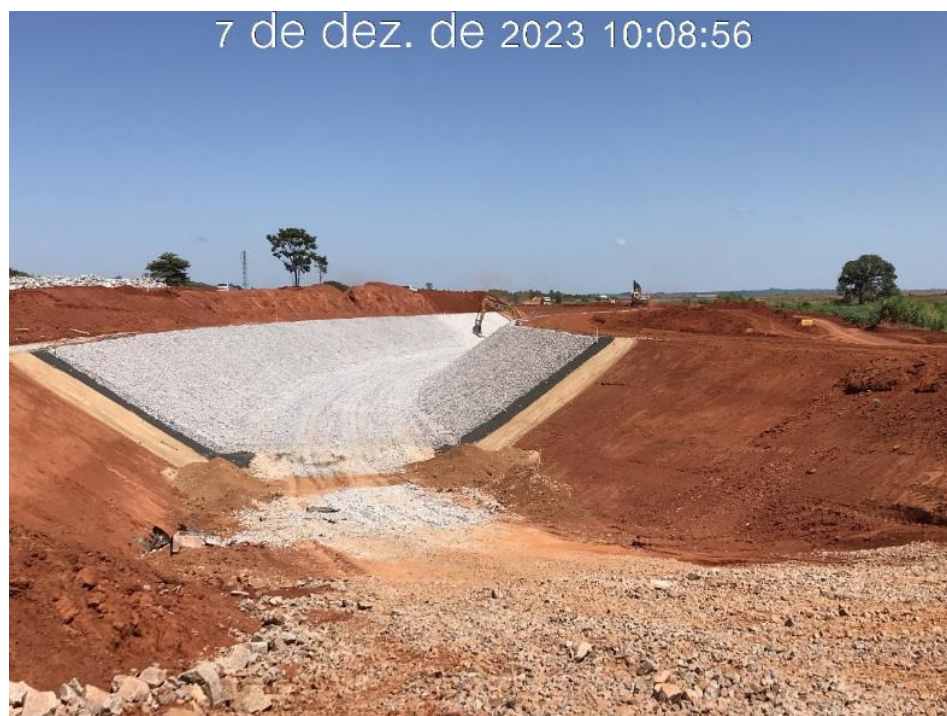
Figura 7.11 – Aplicação das transições 1, 2 e 3 no canal periférico, entre as estacas 105 e 115, com vista para jusante (07/12/2023).

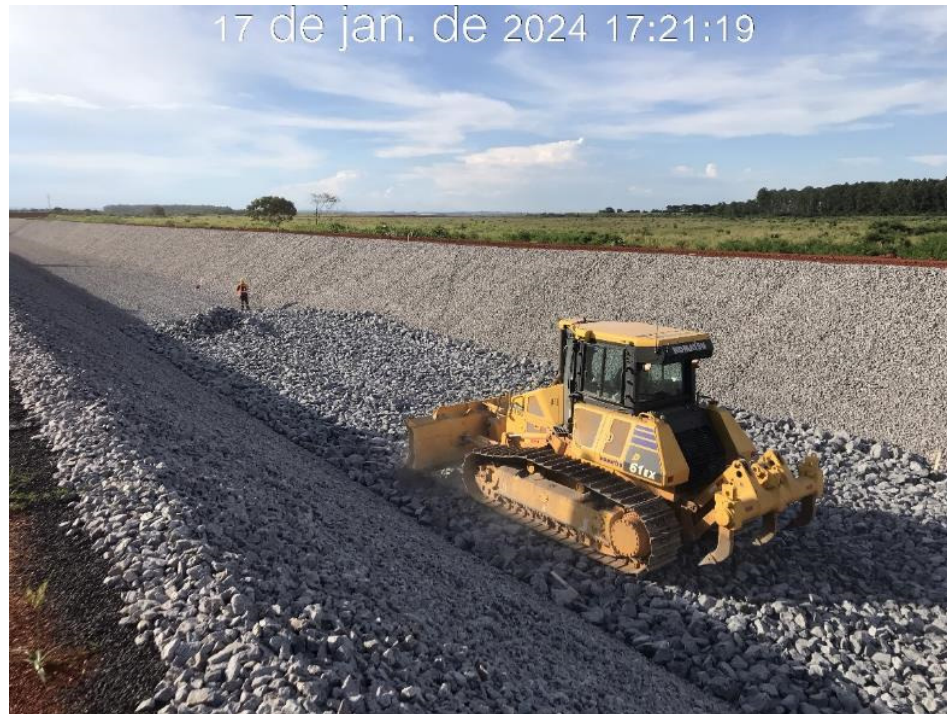
Figura 7.12 – Aplicação da camada de proteção (enrocamento) no canal periférico, na região da estaca 70 (17/01/2024).

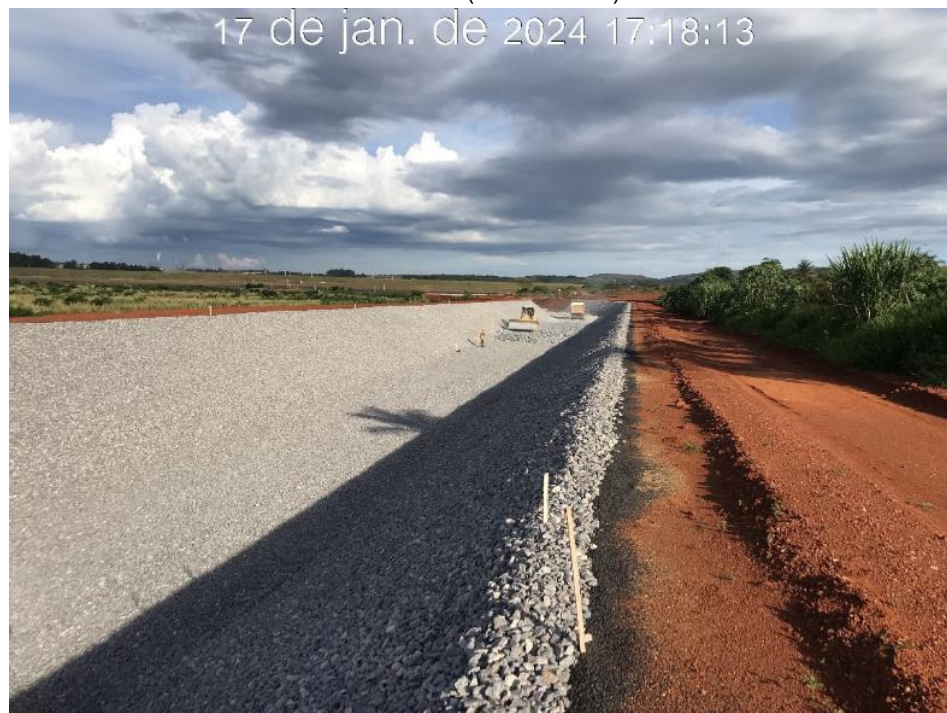
Figura 7.13 – Vista para montante do canal periférico, com detalhe da aplicação da camada de proteção (enrocamento), entre as estacas 60 e 80 (17/01/2024).

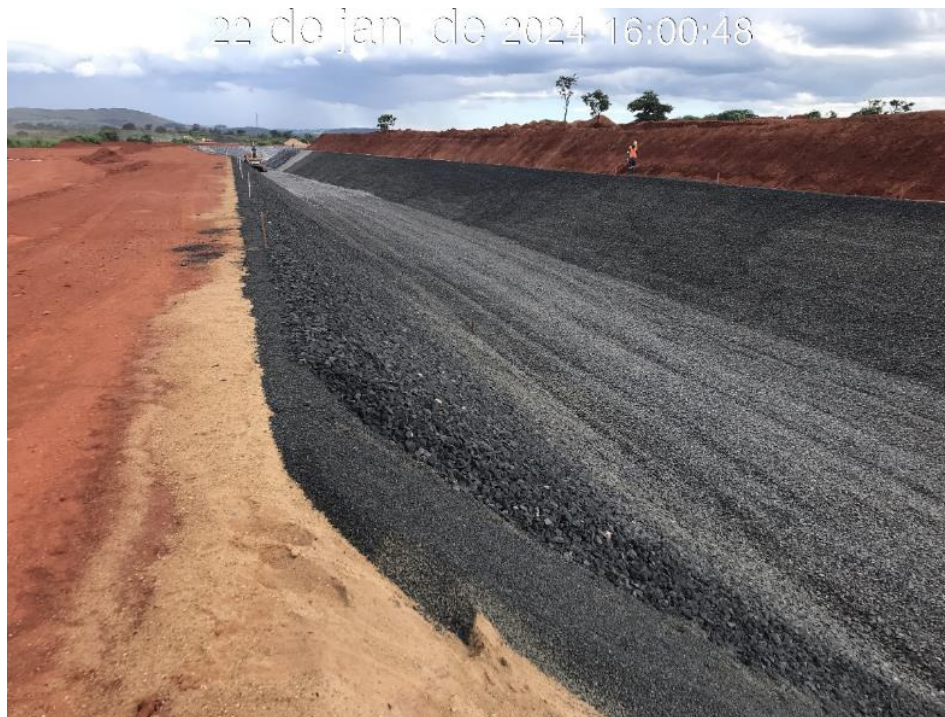
Figura 7.14 – Aplicação das transições 1, 2 e 3 no canal periférico, entre as estacas 115 e 1124, com vista para montante (22/01/2024).

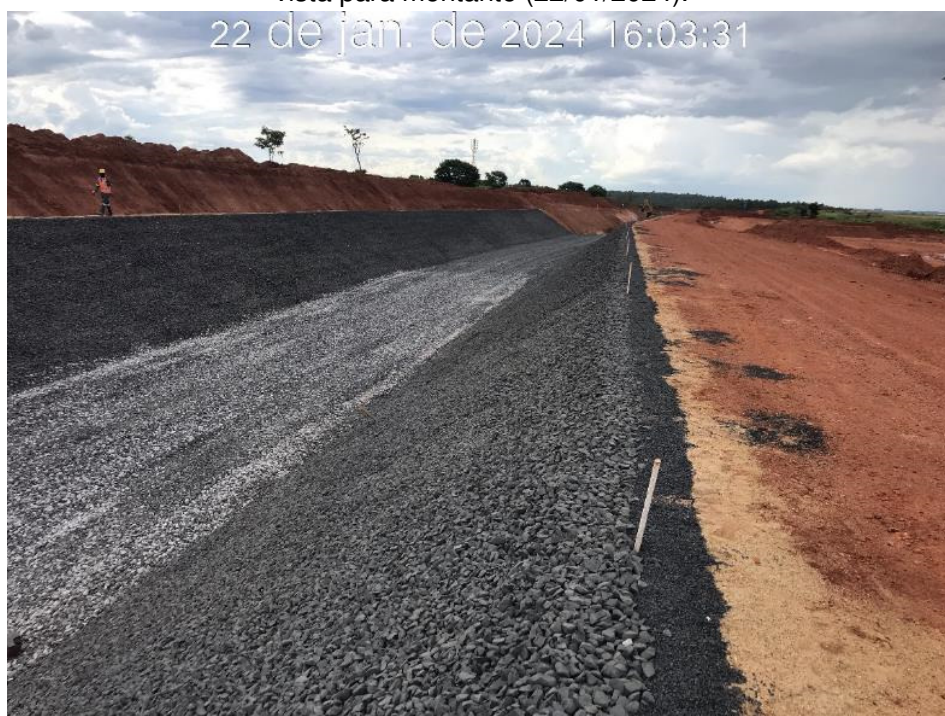
Figura 7.15 – Aplicação das transições 1, 2 e 3 no canal periférico, entre as estacas 115 e 1124, com vista para jusante (22/01/2024).

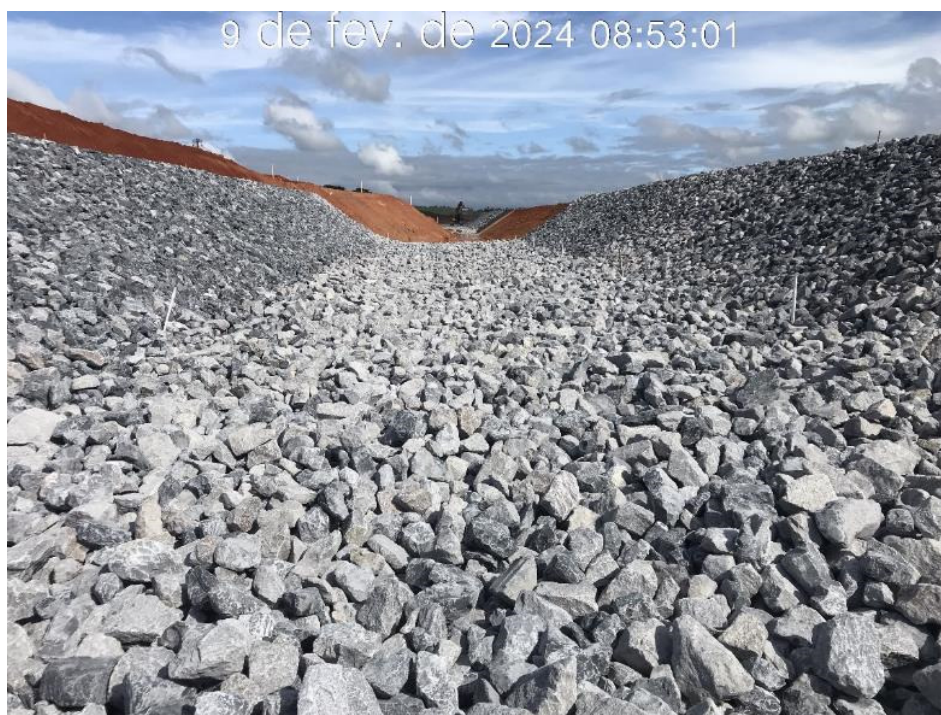
Figura 7.17 – Detalhe da camada de proteção (enrocamento), na região da estaca 121, com vista para jusante (09/02/2024).

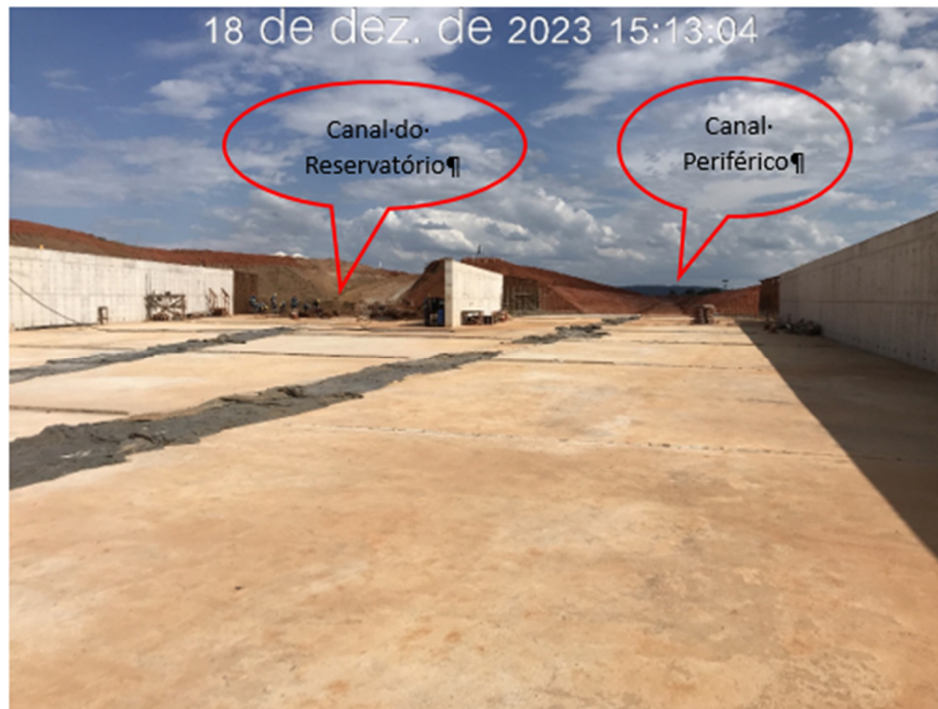
Figura 7.18 – Vista para montante do canal rápido, com detalhe da junção entre o canal periférico e o canal do reservatório (18/12/2023).

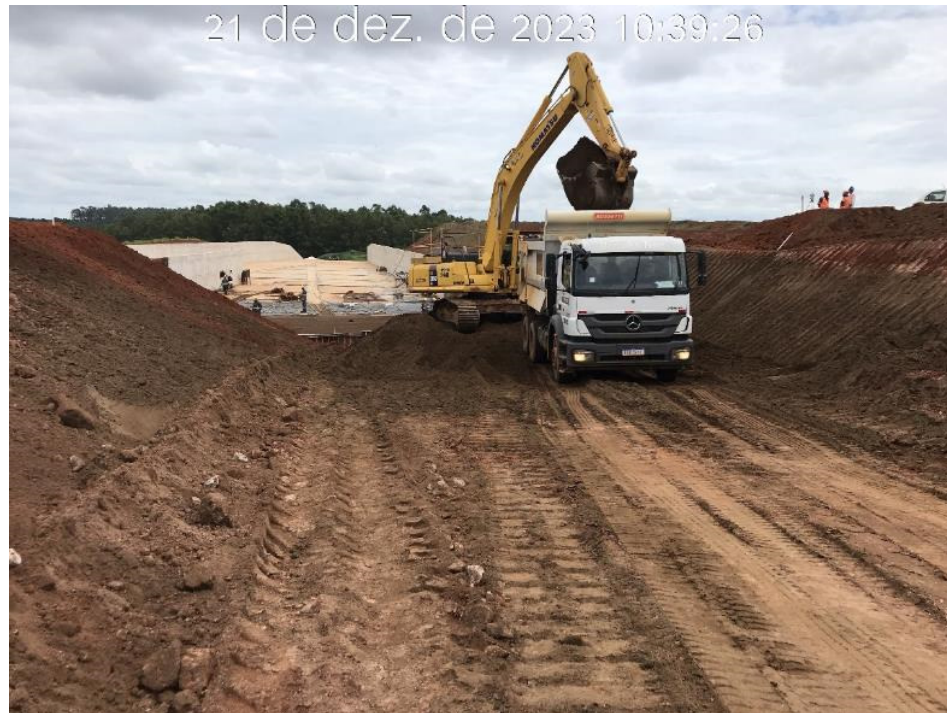
Figura 7.19 – Adequação do canal do reservatório para execução da transição 2 (21/12/2023).

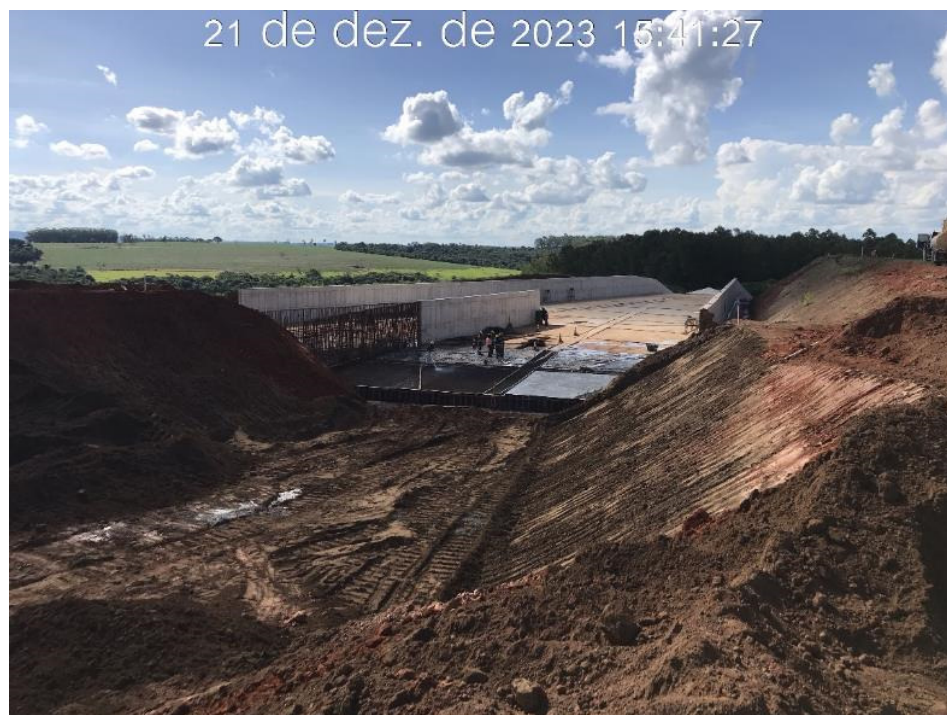
Figura 7.20 – Concretagem do piso da transição 2 com o canal do reservatório (21/12/2023).

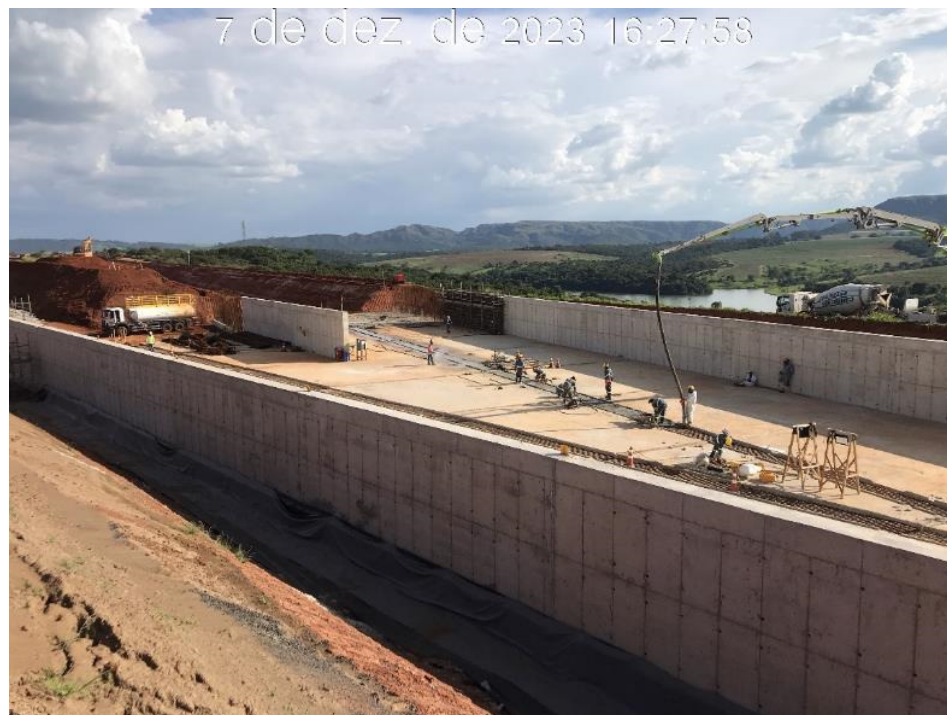
Figura 7.21 – Concretagem das juntas de dilatação do canal rápido, com vista para montante (07/12/2023).

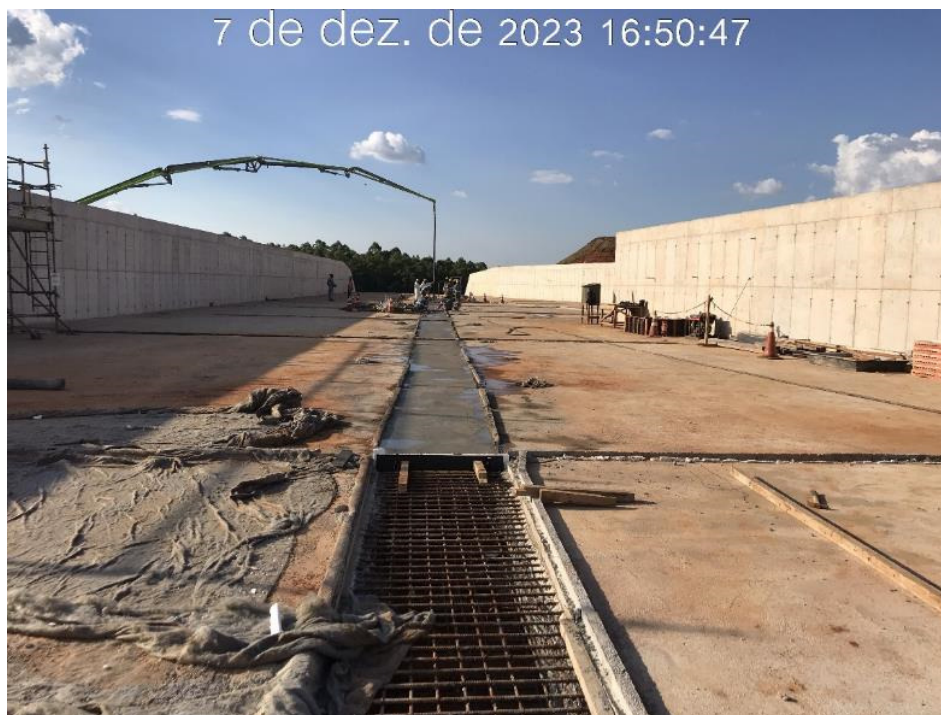
Figura 7.22 – Detalhe da concretagem das juntas de dilatação do canal rápido (07/12/2023).

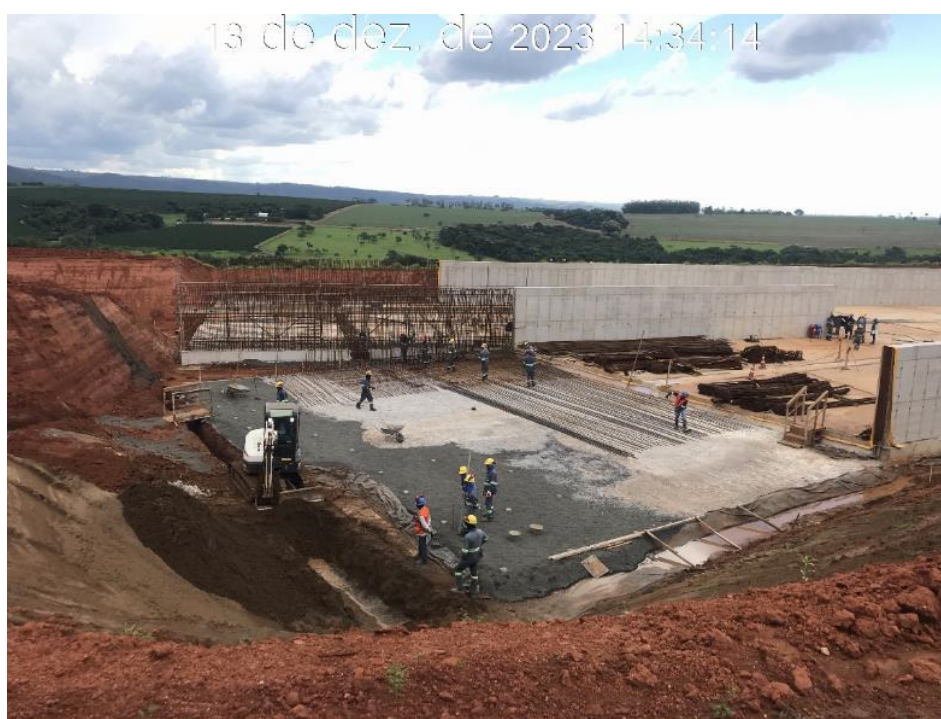
Figura 7.23 – Execução da transição 2 que interliga o canal do reservatório ao canal rápido (13/12/2023).

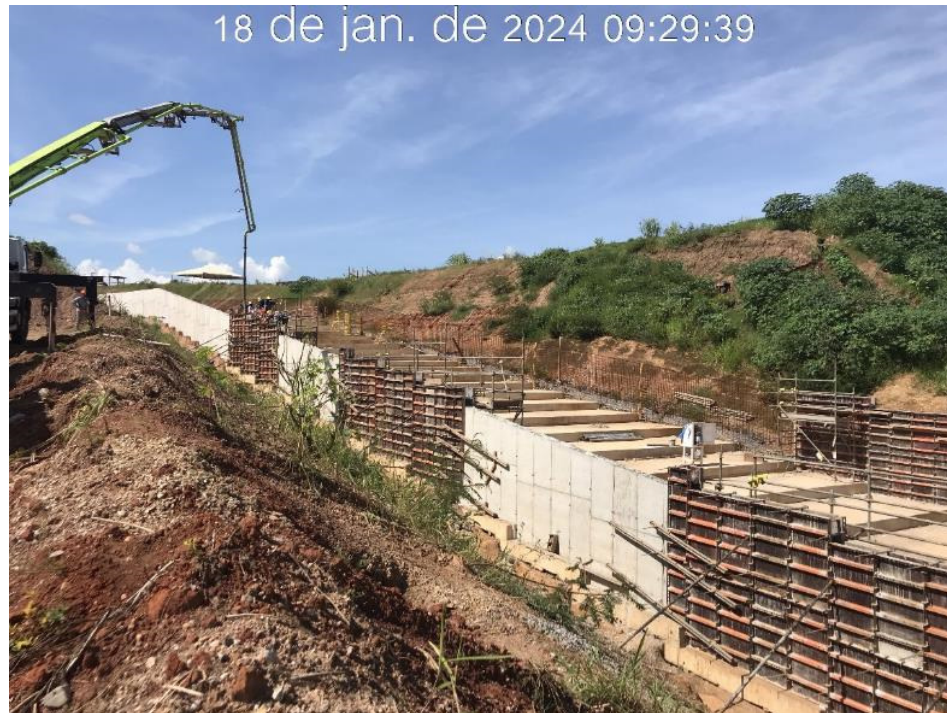
Figura 7.24 Concretagem das paredes do canal rápido, entre os módulos 40 e 44, com vista para montante (18/01/2024).

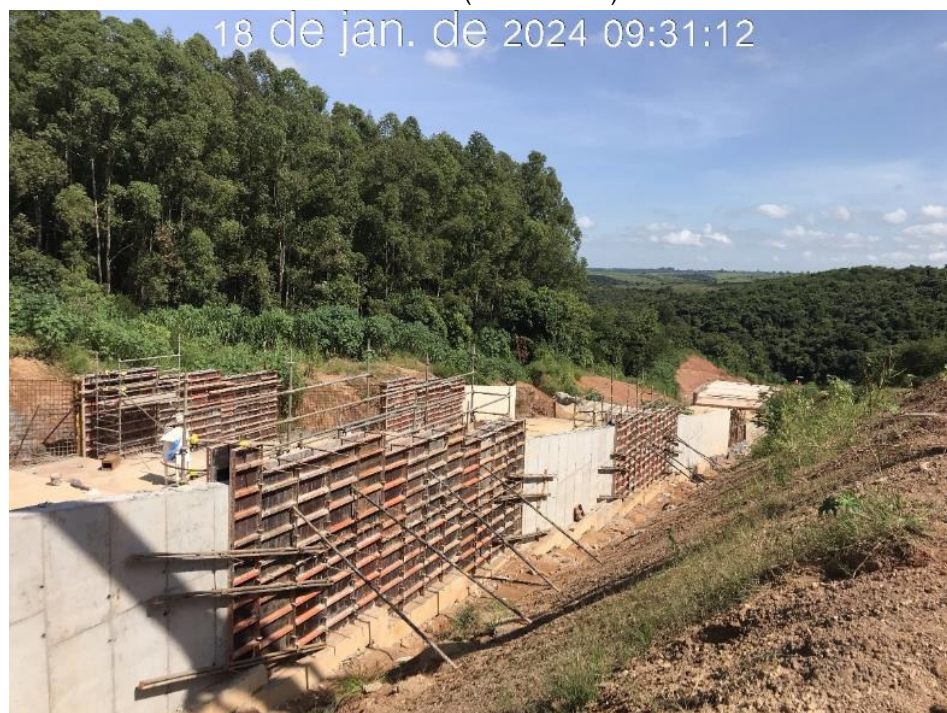
Figura 7.25 – Concretagem das paredes do canal rápido, entre os módulos 40 e 44, com vista para jusante (18/01/2024).

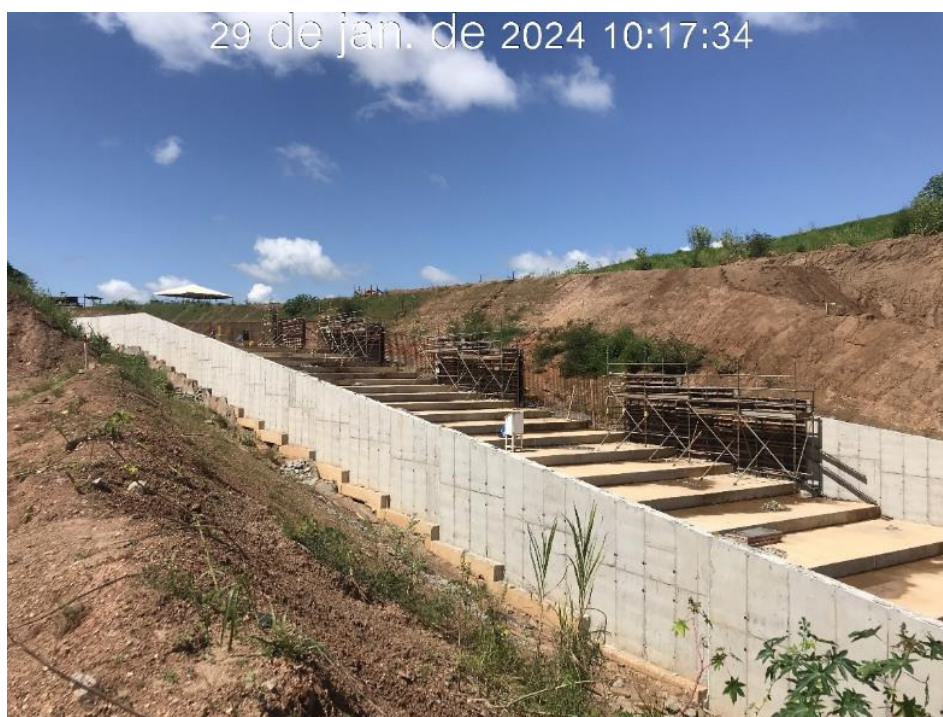
Figura 7.27 – Concretagem das paredes do lado esquerdo do canal rápido entre os módulos 44 e 48, com vista para montante (29/01/2024).

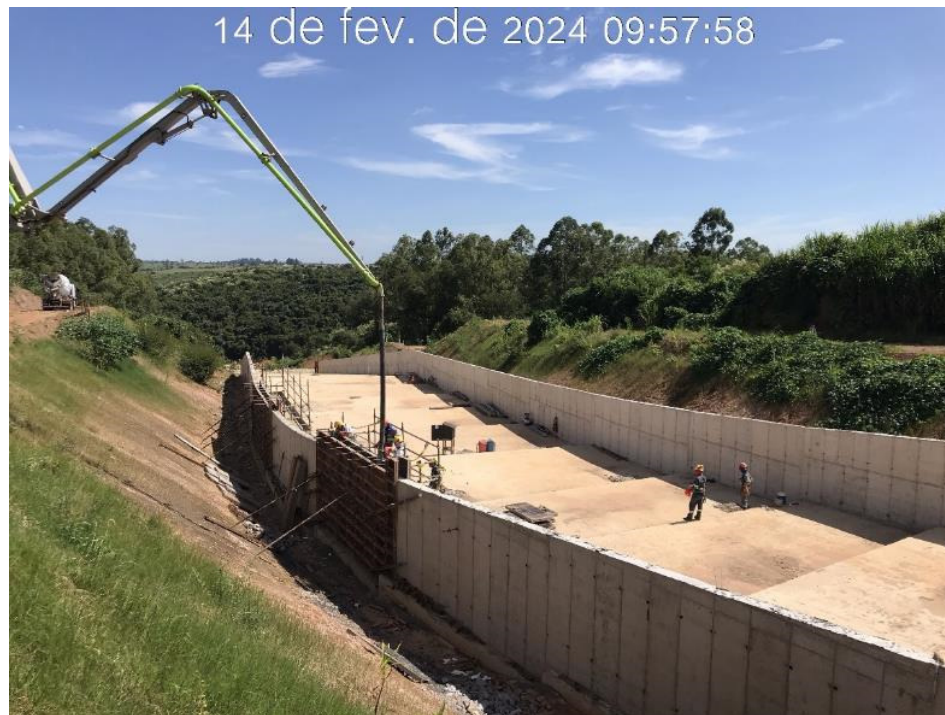
Figura 7.28 – Vista para jusante do canal rápido, com detalhe da concretagem dos módulos 51 e 53 (14/02/2024).

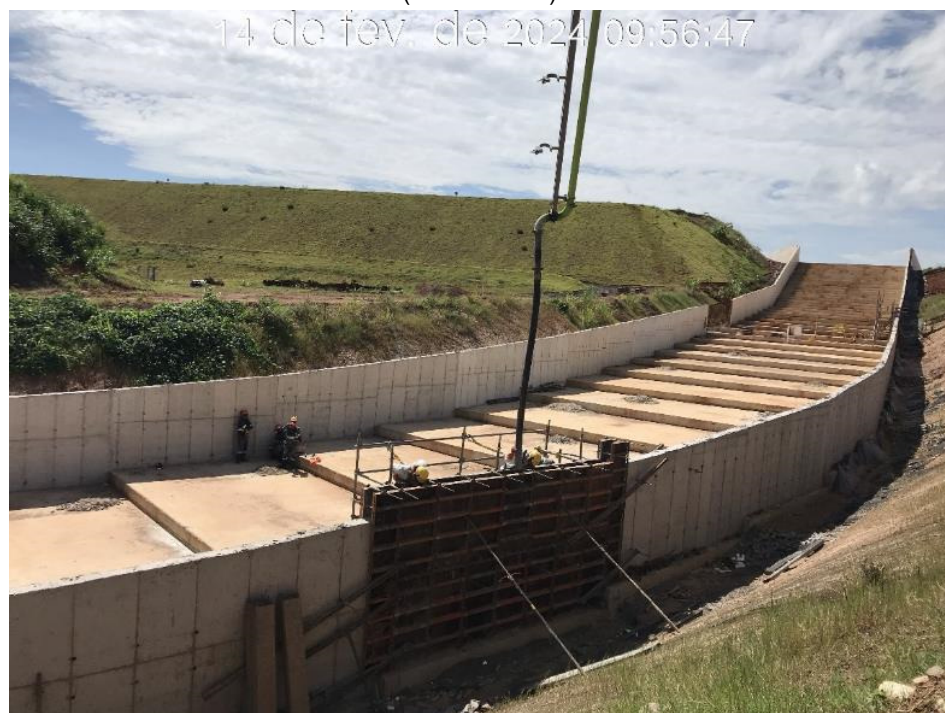
Figura 7.29 – Vista para montante do canal rápido, com detalhe da concretagem do módulo 53 (14/02/2024).

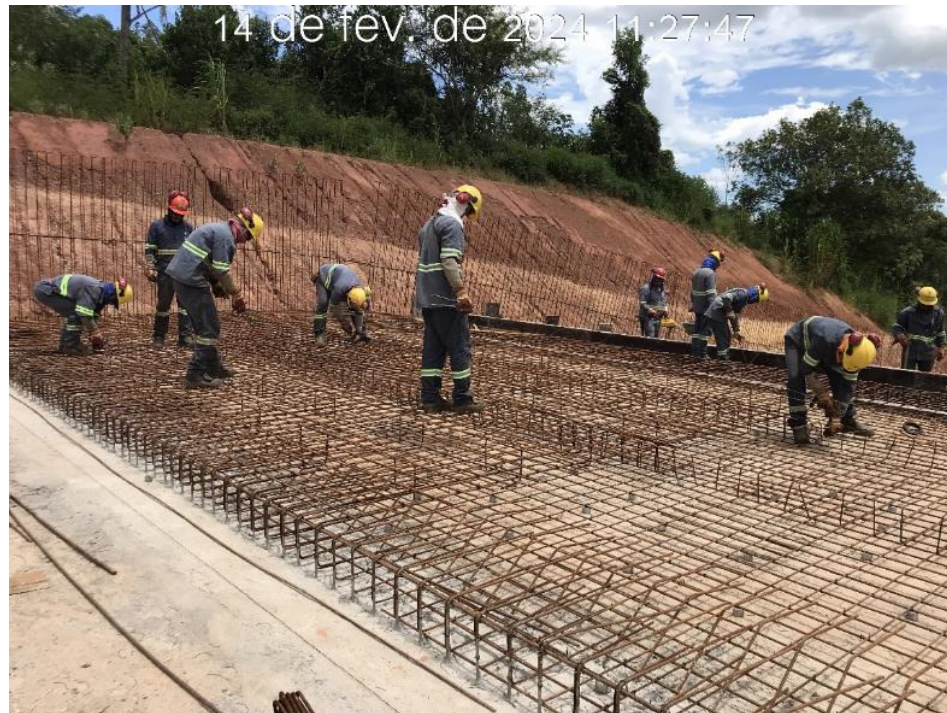
Figura 7.30 – Montagem da armação do módulo 20 do canal rápido (14/02/2024).

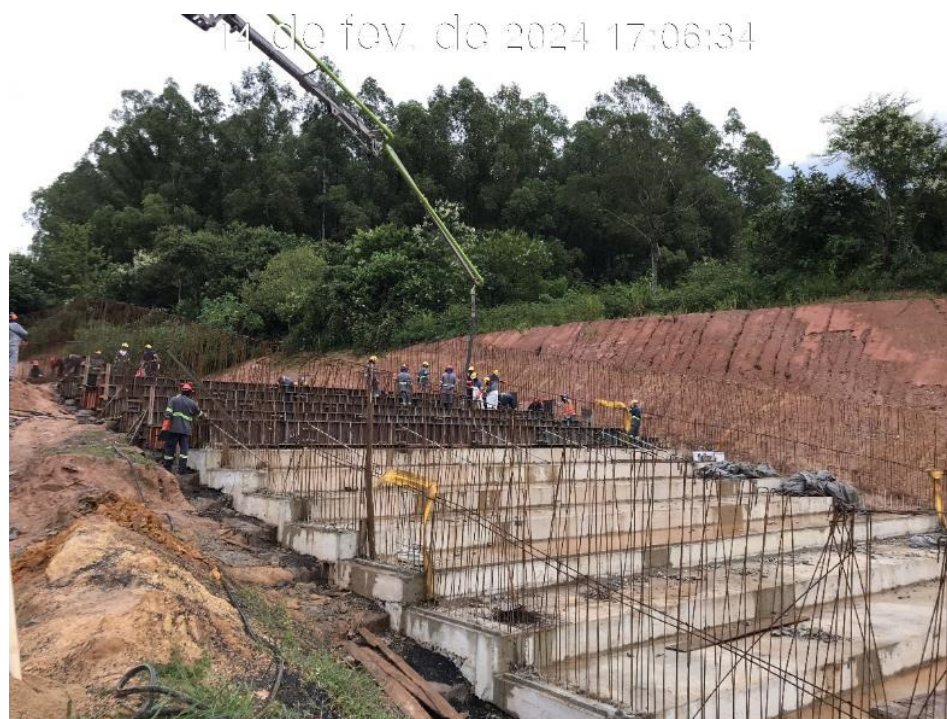
Figura 7.31 – Concretagem do módulo 19 do canal rápido, com vista para montante (14/02/2024).

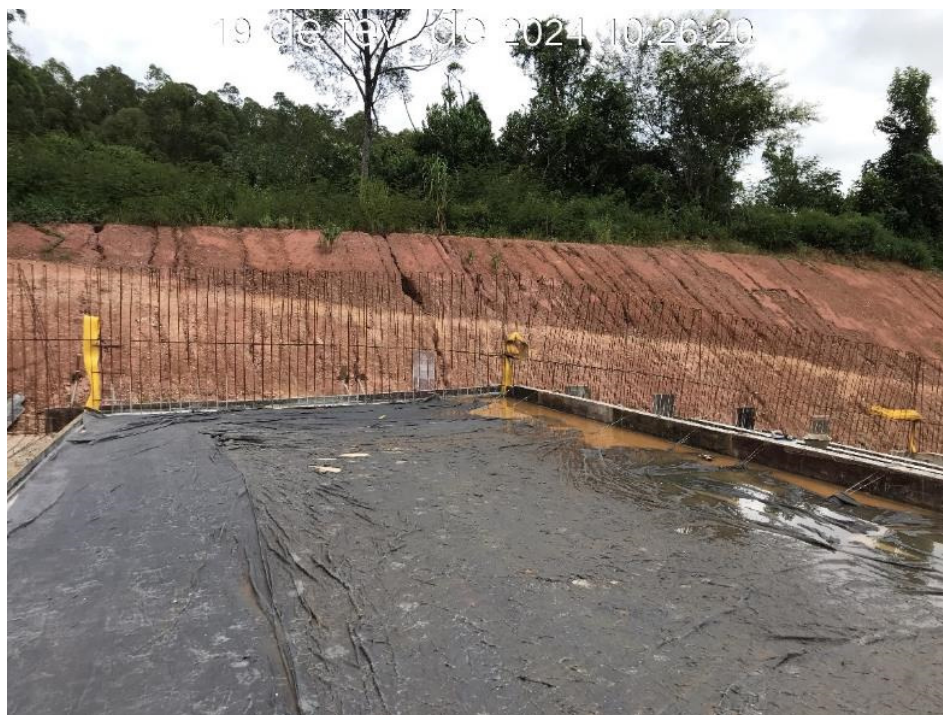
Figura 7.32 – Concretagem do módulo 20 do canal rápido (19/02/2024).

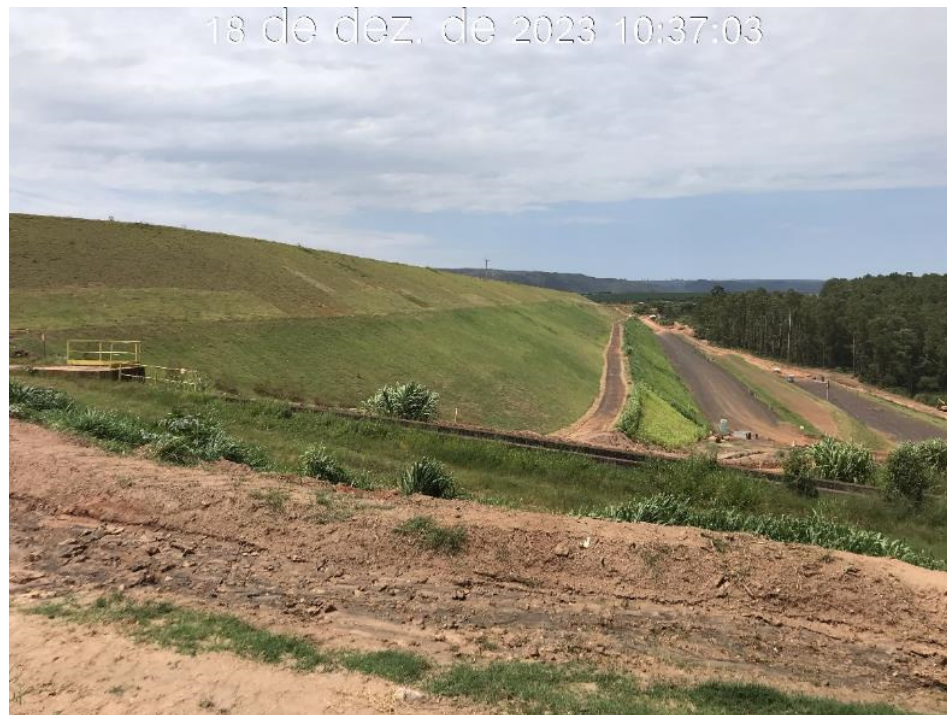
Figura 7.33 – Vista de jusante da barragem B5, após finalização do plantio de grama em placa (18/12/2023).

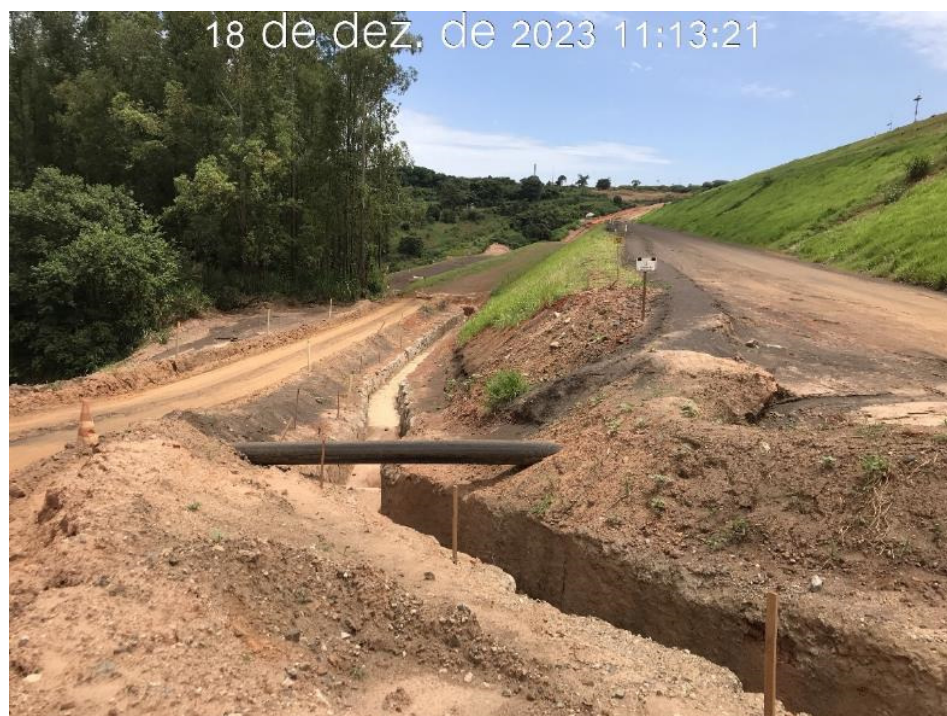
Figura 7.34 – Escavação do canal de drenagem superficial da ombreira esquerda (18/12/2023).

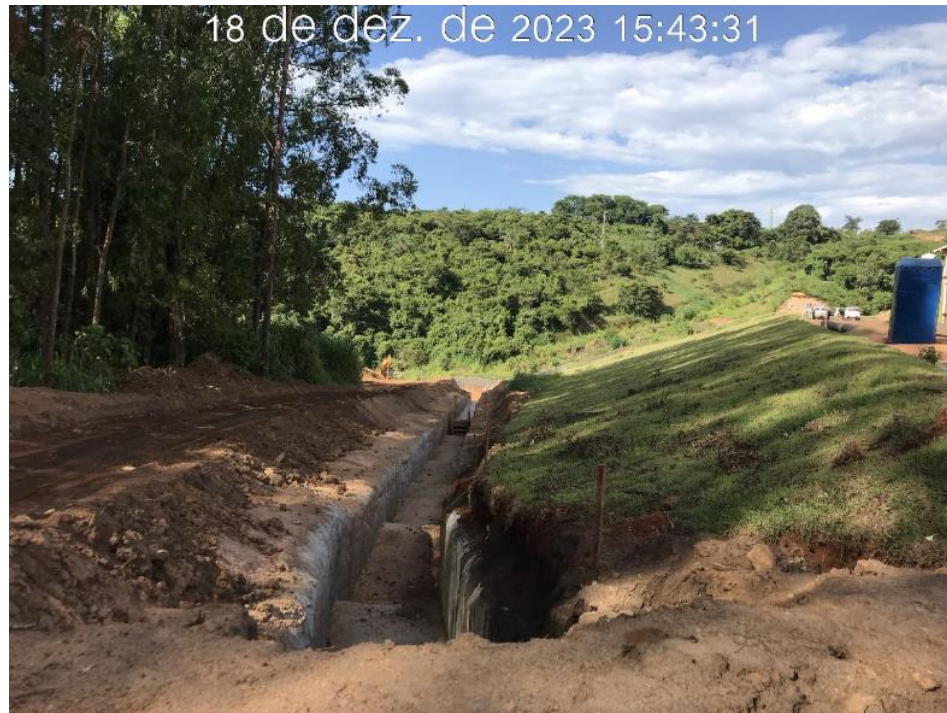
Figura 7.35 – Aplicação do concreto magro no canal de drenagem superficial da ombreira esquerda, entre os módulos 23 e 27 (18/12/2023).

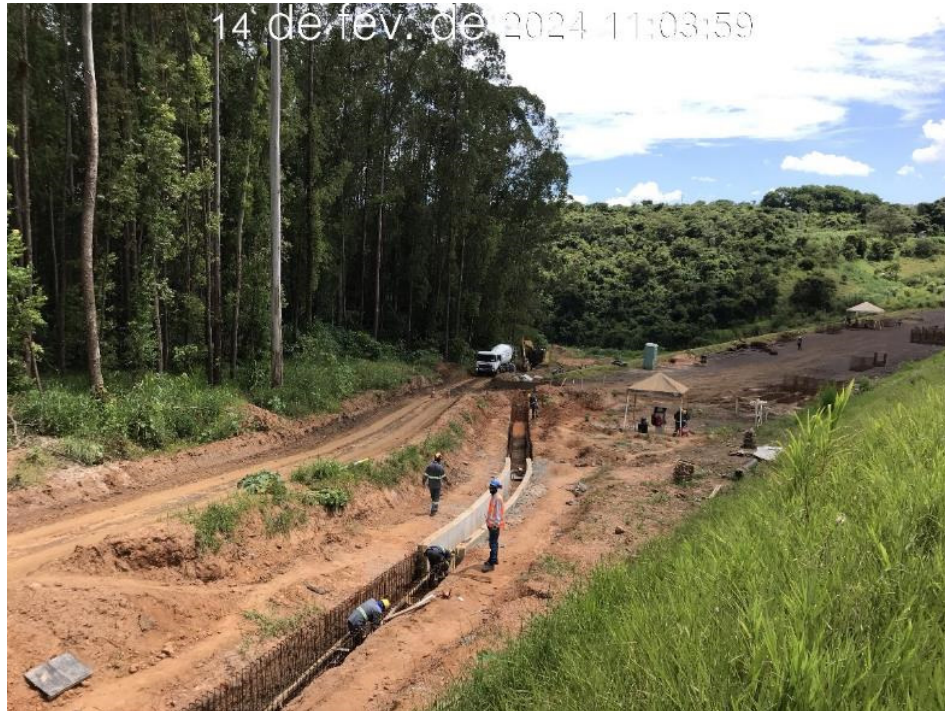
Figura 7.37 – Concretagem do módulo 20 do canal de drenagem superficial da ombreira esquerda, com vista para jusante (14/02/2024).
