DESCARACTERIZAÇÃO DA BARRAGEM B5	
PROJETO DETALHADO BARRAGENS DESCARACTERIZAÇÃO BARRAGEM B5 8º RELATÓRIO TRIMESTRAL DE OBRAS (DEZ/23 – FEV/24) RELATÓRIO TÉCNICO	Nº MOSAIC -	PÁGINA 2/54	
	Nº DF+ DF22-C074-1-ENG-RTE-006	REV. 0

Este quarto relatório trimestral tem a finalidade de apresentar as atividades realizadas nas obras de descaracterização da Barragem B5 no período entre dezembro de 2023 e fevereiro de 2024, informando o percentual de avanço no processo de descaracterização e o cumprimento das ações previstas na respectiva etapa do cronograma até a completa descaracterização, garantindo o cumprimento ao que foi estabelecido no Termo de Compromisso firmado entre a Mosaic Fertilizantes e aos órgãos públicos competentes.

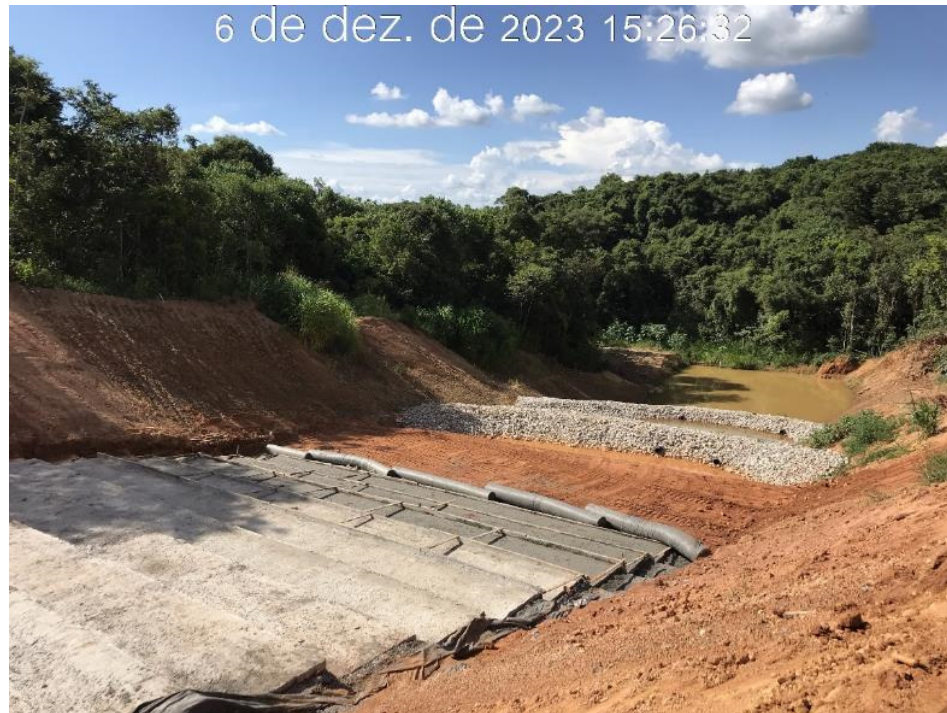
Figura 7.40 – Aplicação de concreto magro até a região da bacia de dissipação (06/12/2023).

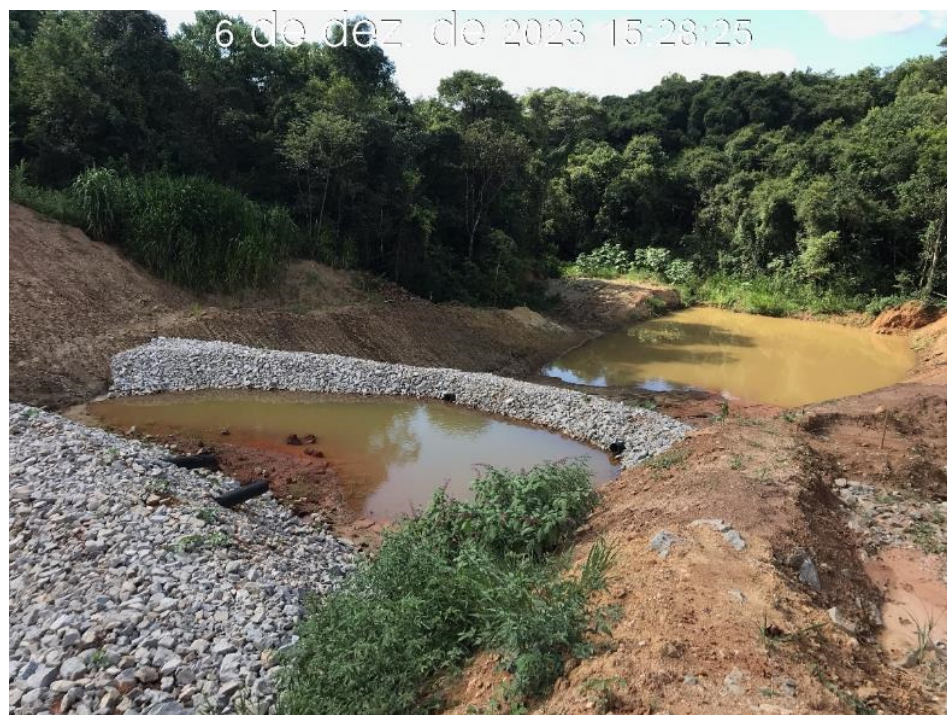
Figura 7.41 – Proteção da bacia de dissipação com diques em enrocamento (06/12/2023).

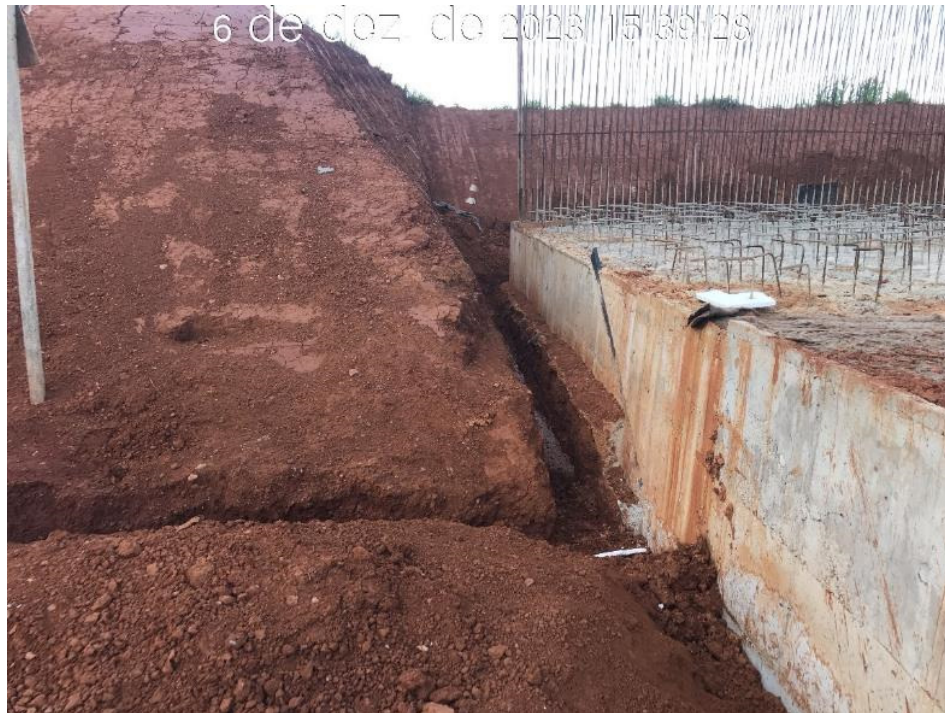
Figura 7.42 – Execução de valas de drenagem provisórias, na interligação do canal periférico com o canal rápido (06/12/2023).

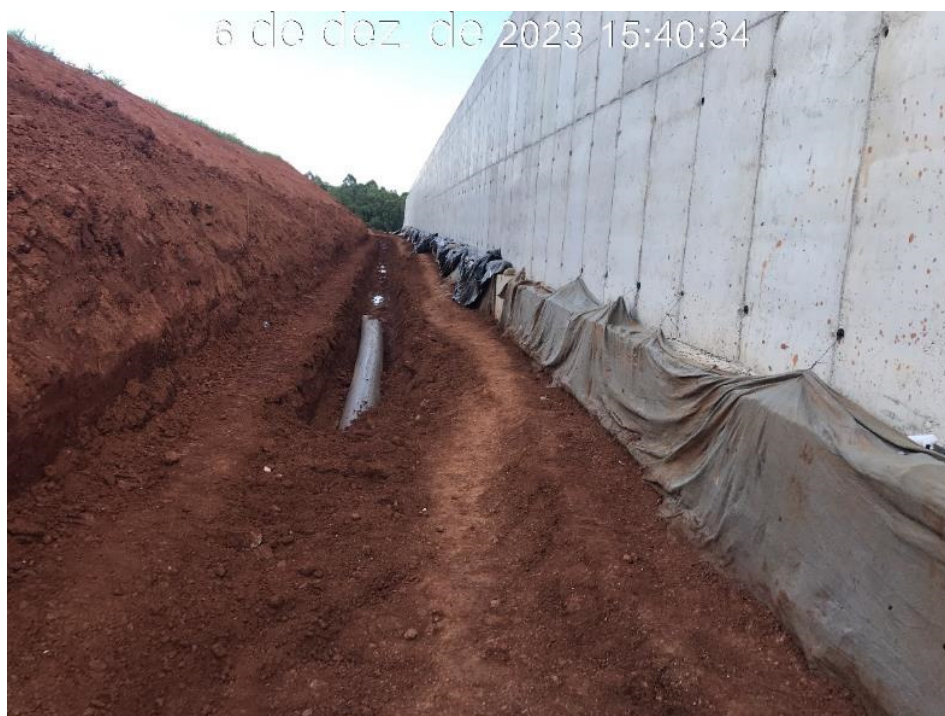
Figura 7.43 – Execução de drenagem provisórias na lateral do canal rápido, entre o módulo 65 e 74, com vista para jusante (06/12/2023).

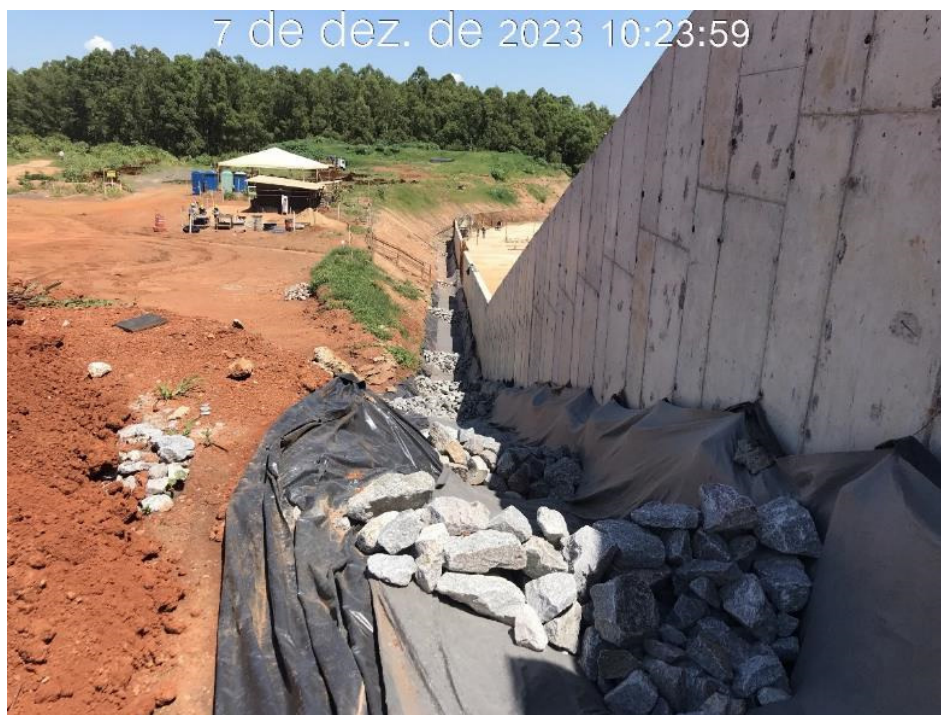
Figura 7.44 – Proteção dos drenos laterais do canal rápido (07/12/2023).

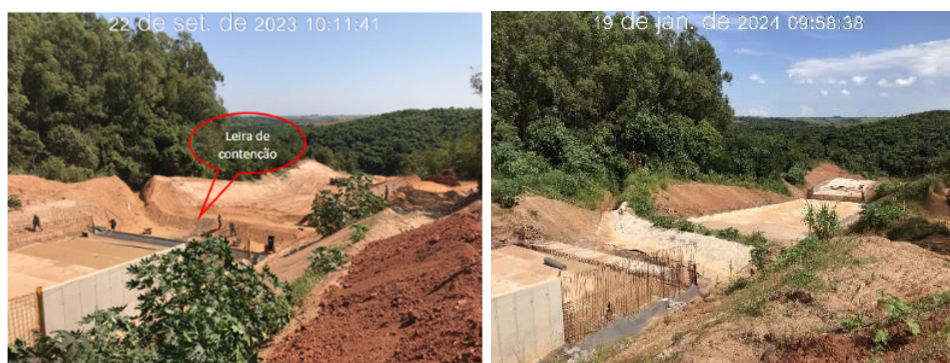
Figura 7.45 – Proteção da leira de contenção com concreto estrutural, executada no módulo 36 do canal periférico (19/01/2024).
