ANEXO C
ESPELEOLOGIA

LEVANTAMENTO ESPELEOLÓGICO

VALE FERTILIZANTES S.A.

MINA DE TAPIRA - MG

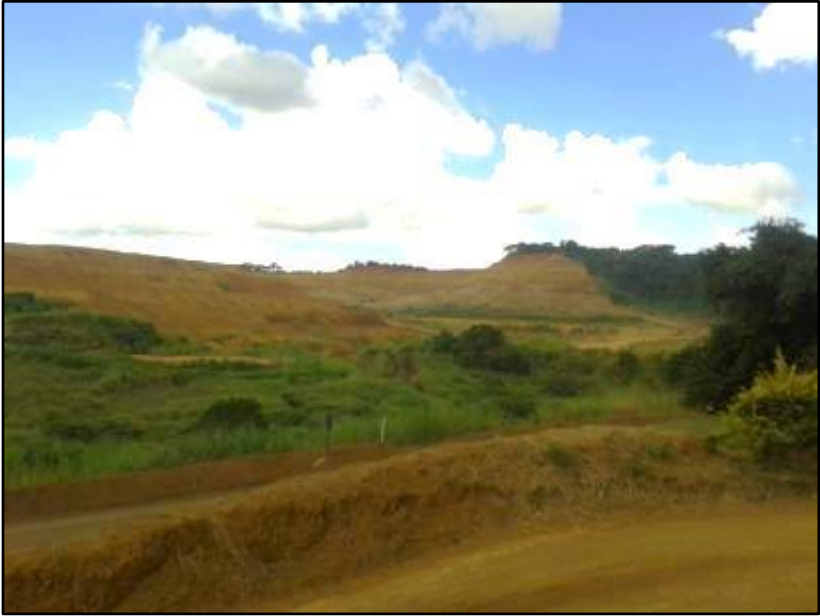
Ponto	UTM (m)		Alt. (m)	Dados
	E	N		
002	306.287	7.800.229	1.221	<p>Extremo sudoeste dentro da área de lavra, pode se observar a grande espessura do manto de intemperismo. Neste ponto a lavra atingiu o piso rochoso, porém muito fraturado e intemperizado.</p>

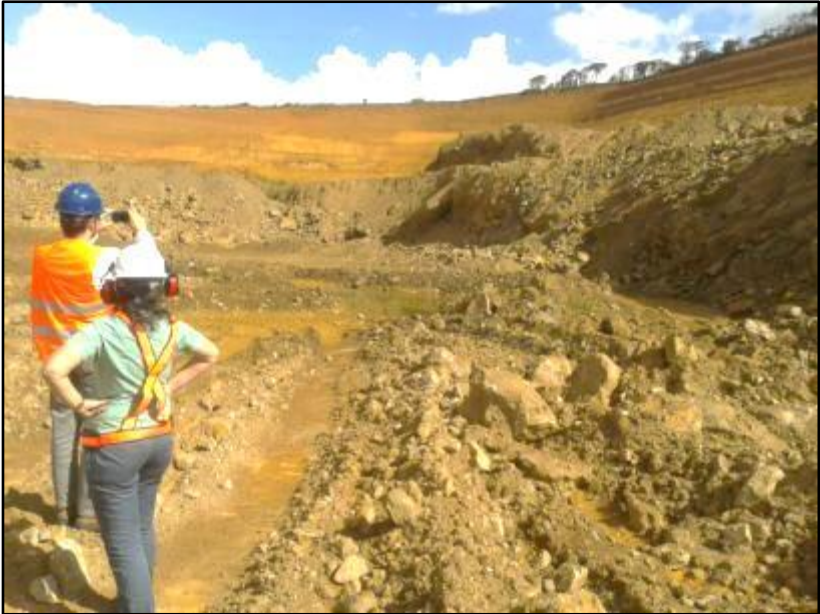
003	307.599	7.802.155	1.212	<p>Aspecto da rocha alterada no nível mais baixo da cava atual.</p>

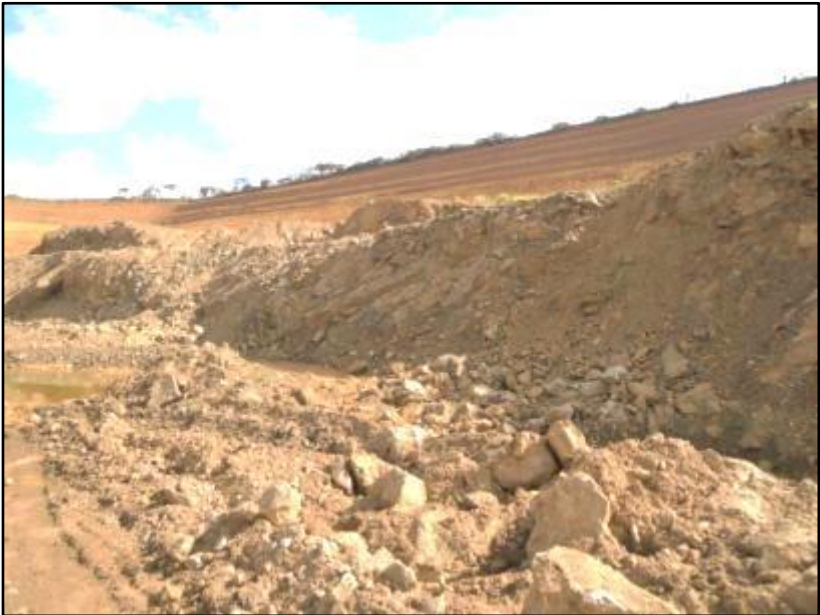
Ponto	UTM (m)		Alt. (m)	Dados
	E	N		
004	307.991	7.802.258	1.241	<p>Aspecto da área sob a mata das frentes de lavra 4 e 5, aonde se pode observar a grande espessura do manto de intemperismo, na qual se pretende ampliação da lavra.</p>

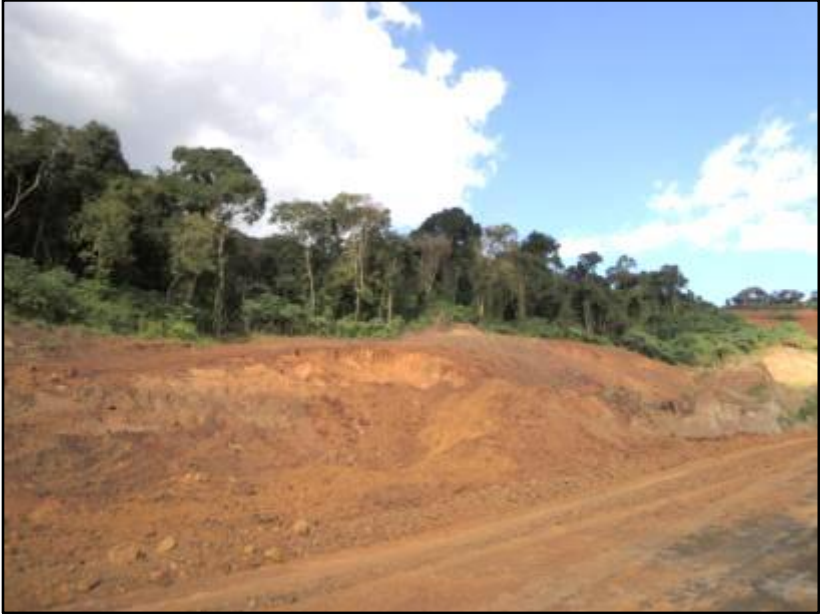
005	308.265	7.802.221	1.318	<p>Interior da mata das frentes de lavra 4 e 5, com solo vermelho argiloso e espesso, área objeto do EIA/RIMA de ampliação da cava com ausência de cavidades naturais.</p>
006	307.313	7.801.433	1.340	<p>É possível ter ampla visão de toda a área de lava e depósitos a partir deste ponto. Solo vermelho argiloso espesso predominante.</p>

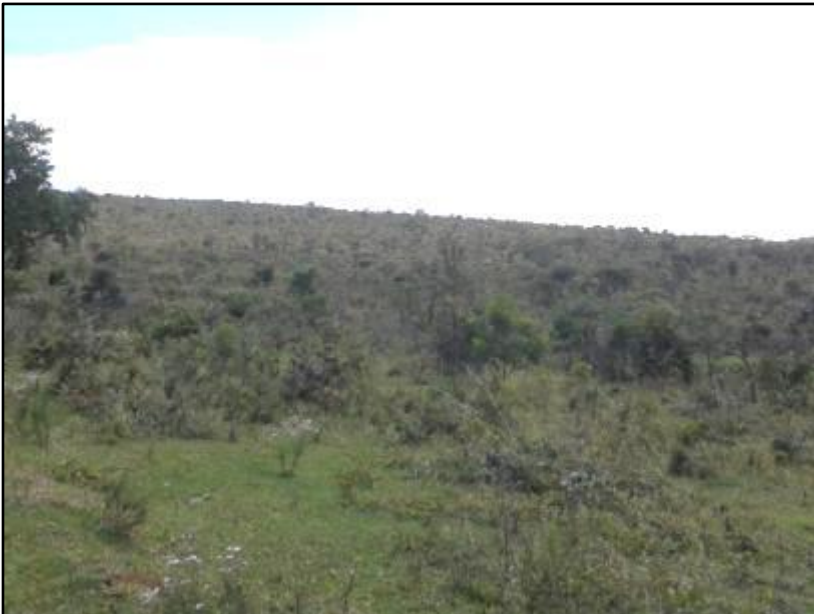
010	311.542	7.800.555	1.228	<p>Vegetação baixa em morro com pouca declividade sustentado por xistos, solo argiloso de colocação clara</p>

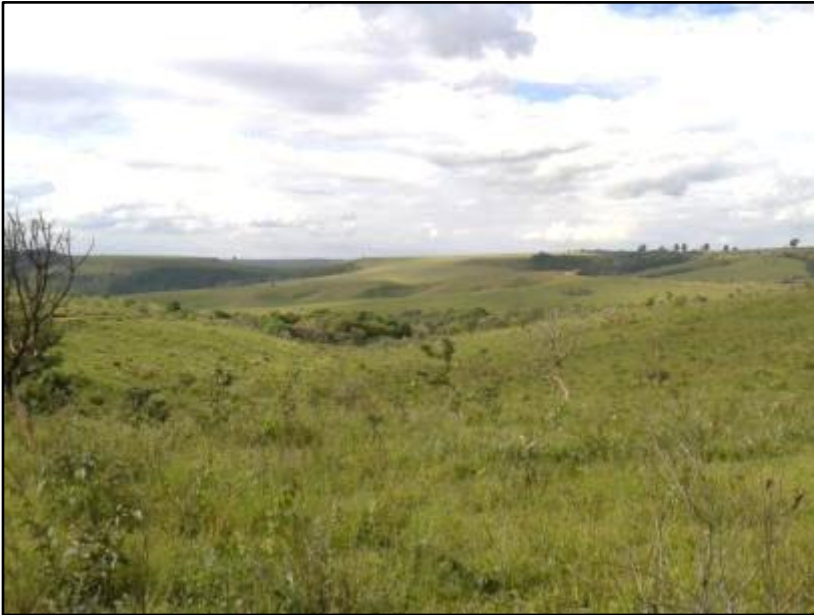
Ponto	UTM (m)		Alt. (m)	Dados
	E	N		
015	310.941	7.801.996	1.274	<p>Cabeceira de drenagem degradada, vegetação baixa, declividade do terreno baixa, solo espesso, areno-argiloso de coloração clara. Com litologia predominante xisto.</p>

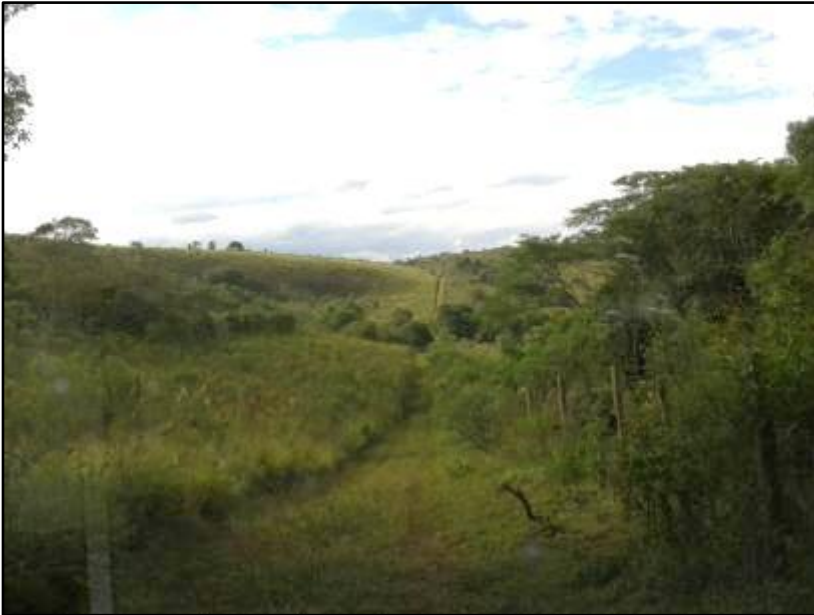
016	310.523	7.801.316	1.244	<p>Vegetação baixa, declividade do terreno baixa, solo espesso, areno argiloso de coloração clara. Morro sustentado por xisto.</p>

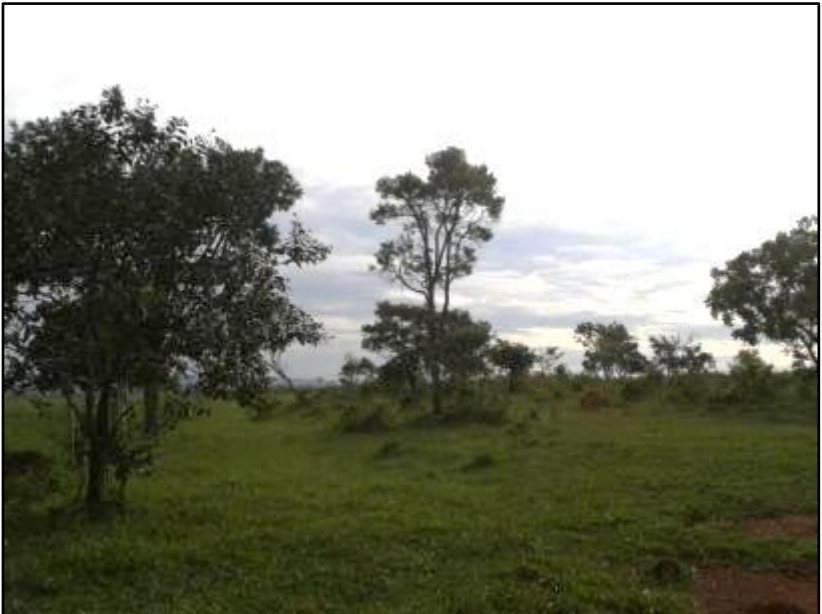
018	302.891	7.808.736	1.253	<p>Área plana sobre quartzitos, pastagem. Próximo a este ponto há uma casa aonde foi entrevistado o morador Fábio Rocha, 37 anos, morador na região há 25 anos. Não conhece cavernas na área.</p>

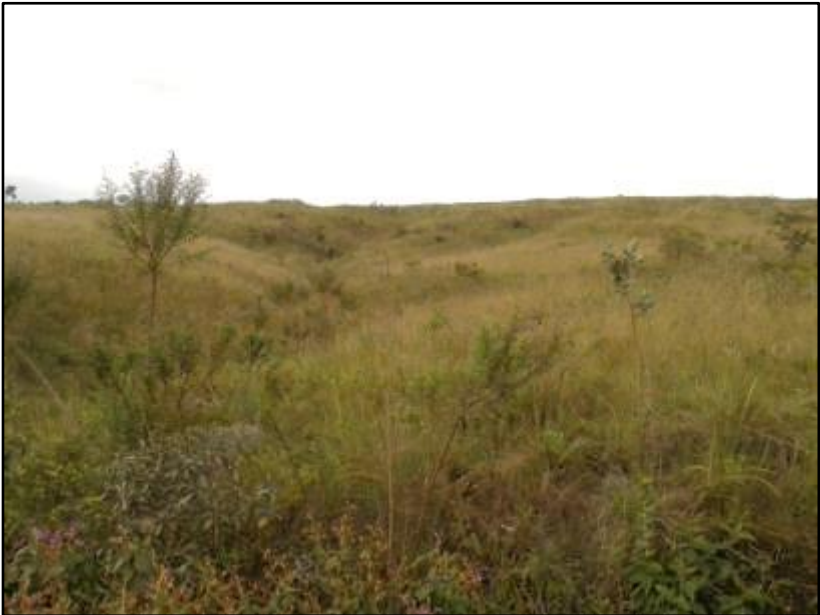
022	302.394	7.810.061	1.148	<p>Encosta de baixa declividade coberta por capim, sobre xisto. Ao centro pequena incisão de drenagem pluvial.</p>

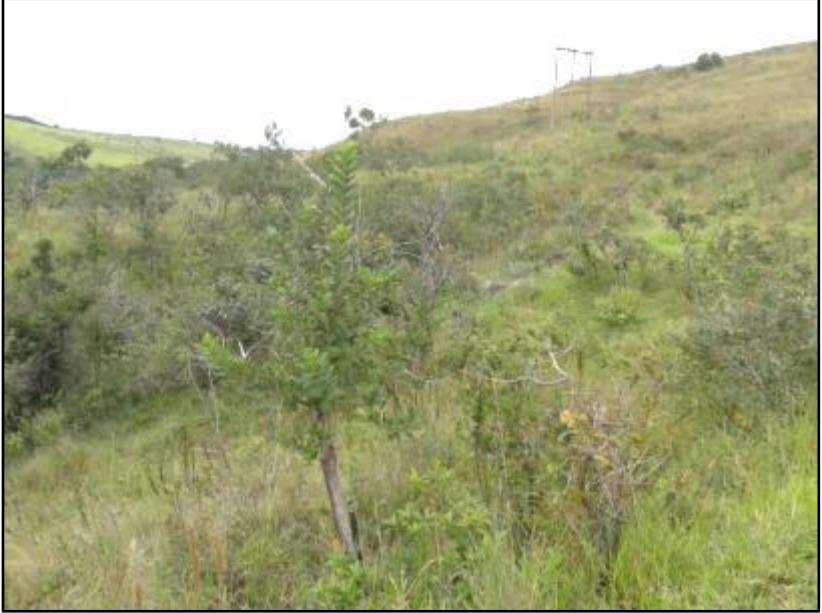
Ponto	UTM (m)		Alt. (m)	Dados
	E	N		
023	302.610	7.809.928	1.145	<p>Encosta de baixa declividade sobre xistos, vegetação de pequeno porte.</p>

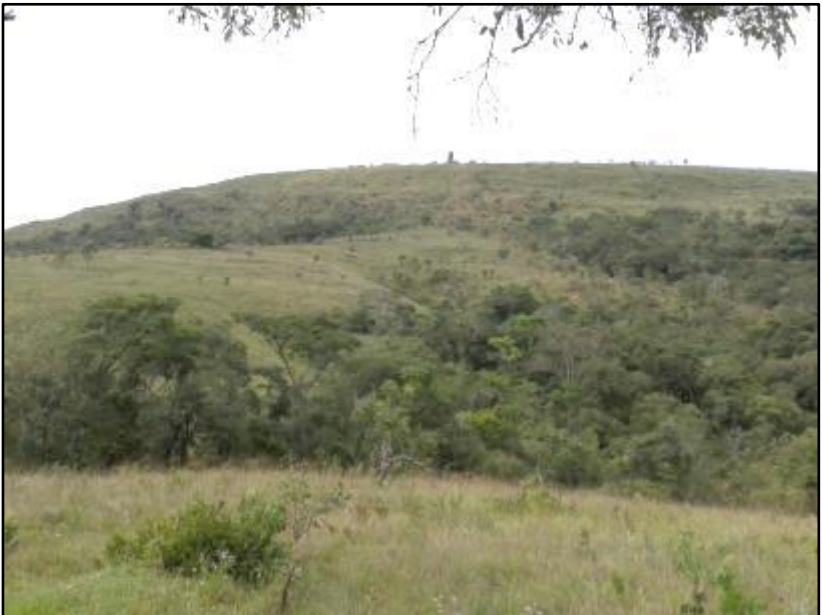
024	302.839	7.809.903	1.098	<p>Vista na direção do ponto 19 (caixa d'água sobre a elevação). Vale todo em xisto com vegetação baixa e baixa declividade, pode-se observar uma quebra no relevo no centro da foto, dada pela ocorrência de quartzito formando uma pequena escarpa.</p>

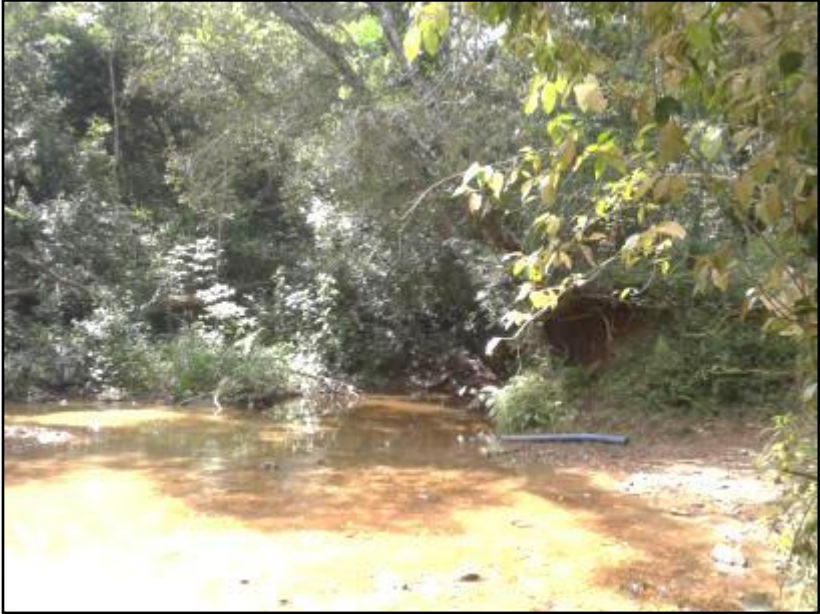
Ponto	UTM (m)		Alt. (m)	Dados
	E	N		
028	303.942	7.811.940	1.094	<p>Curso d'água afluente do ribeirão do Inferno localizado a norte da represa homônima., mata ciliar com ,solo argiloso, afloramento de xisto intemperizado.</p>

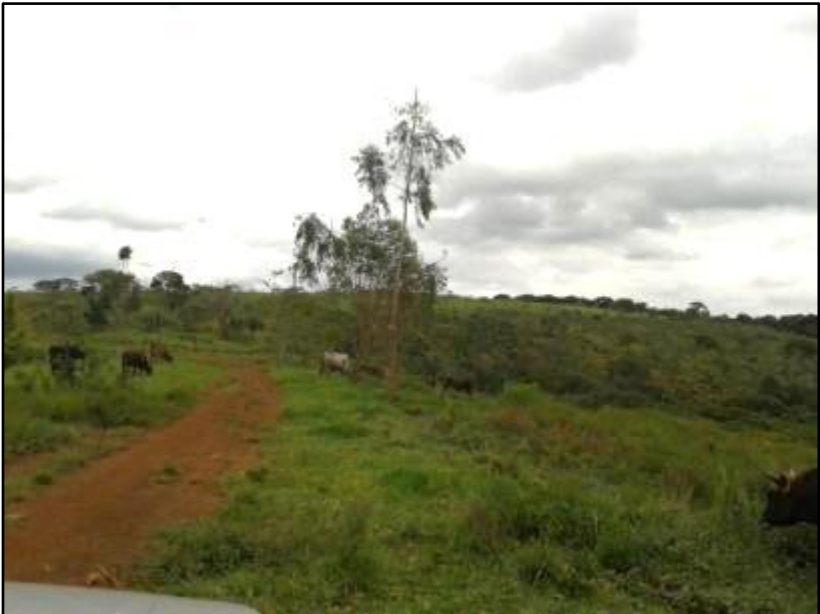
Ponto	UTM (m)		Alt. (m)	Dados
	E	N		
030	309.170	7.797.905	1.179	<p>Bloco de laterita em meio a solo vermelho arenoso no topo de morro com perfil plano convexo.</p>  
031	311.133	7.800.350	1.227	<p>Cabeceira de drenagem, alta declividade em solo espesso areno argiloso.</p>

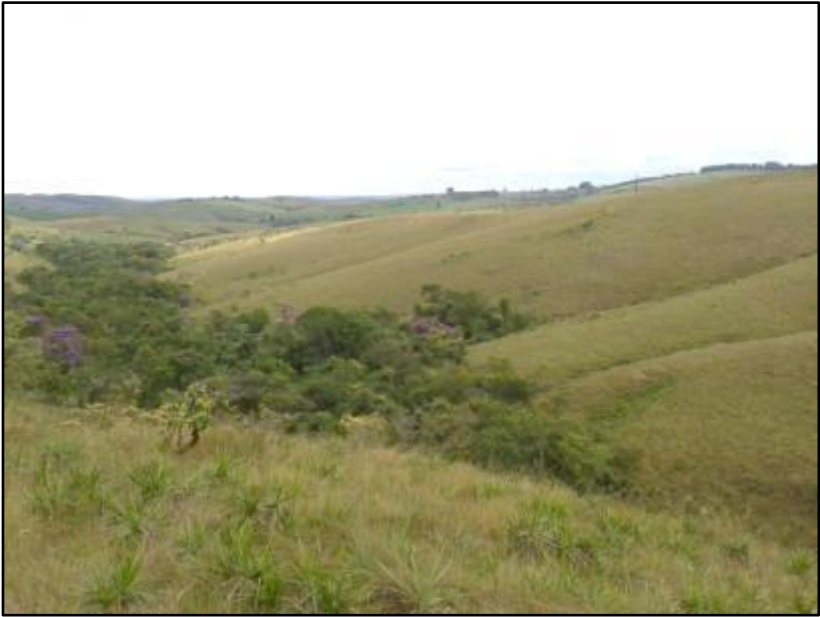
033	312.531	7.801.623	1.198	<p>Drenagem, área com morros com perfis convexos com baixa declividade, vegetação de porte baixo, predomínio de xisto. Mais a frente a casa do Sr. Antonio Alberto Barcelos, 60 anos, nascido e criado na região, não conhece cavidades na área.</p>

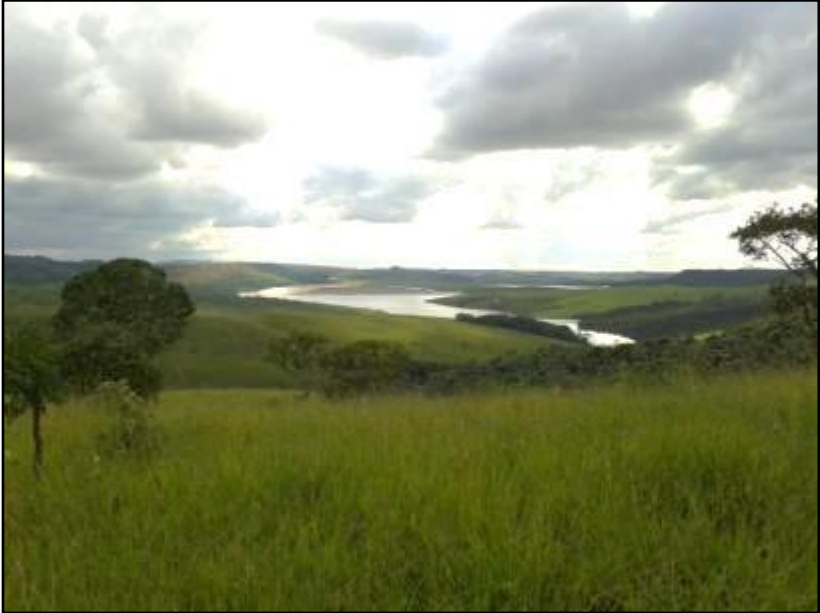
Ponto	UTM (m)		Alt. (m)	Dados
	E	N		
034	312.484	7.802.857	1.300	<p>Vista para oeste, em direção à represa, área de morros suaves e solo espesso. Ao fundo depósito de magnetita que sustentam a barragem.</p>

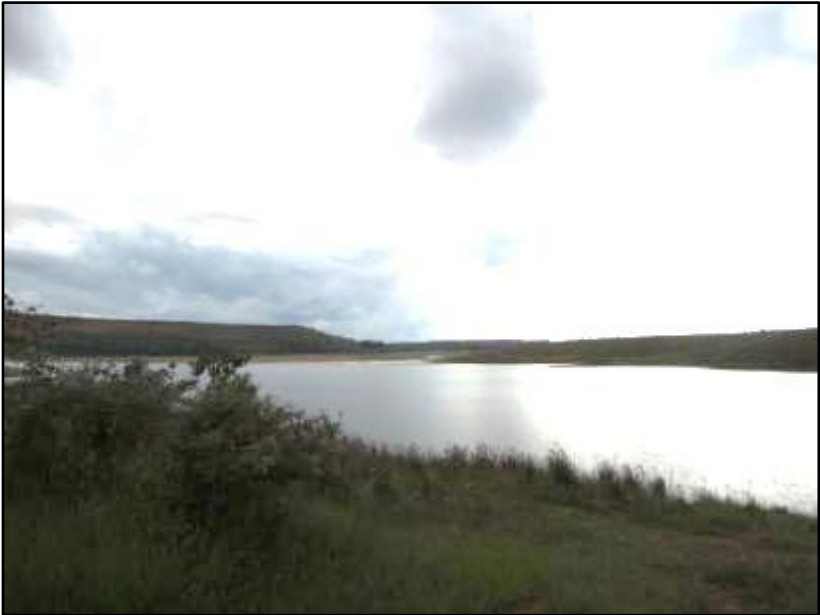
035	310.238	7.804.193	1.212	<p>Na margem da bacia de rejeitos localizada na porção leste da propriedade da Vale Fertilizantes.</p>

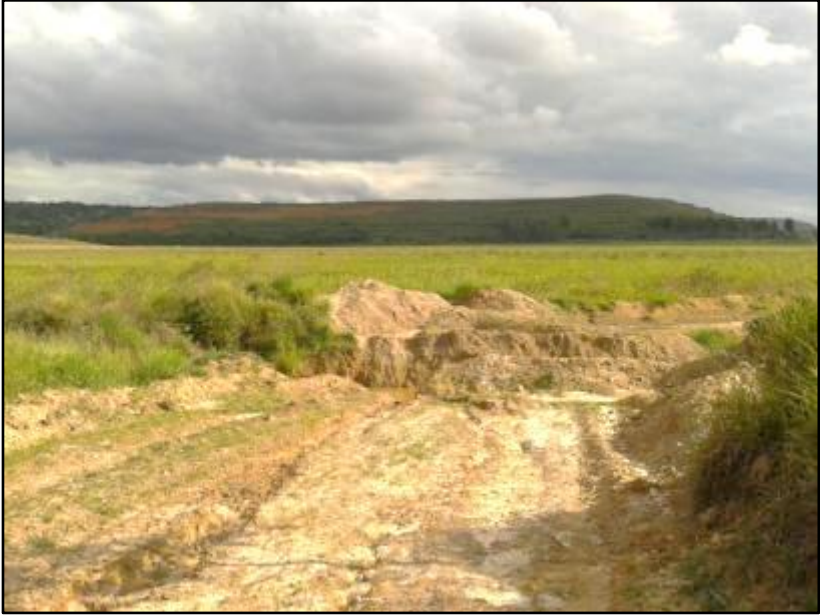
Ponto	UTM (m)		Alt. (m)	Dados
	E	N		
036	309.454	7.804.878	1.212	<p>Na margem da represa, possível observar os depósitos de titânio e estéril ao fundo. Terreno plano com solo argilo-arenoso espesso próximo área alagada marcada pela vegetação típica de brejo.</p>

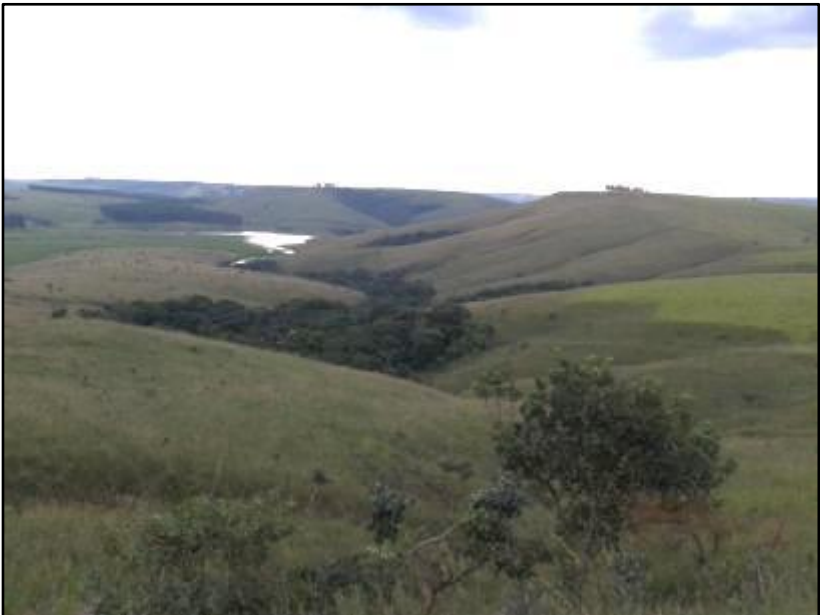
037	309.064	7.806.425	1.277	<p>Vista para sul, vegetação baixa, declividade suave, solo espesso. Morros com topos planos e drenagem encaixada. Ao fundo pequena barragem BD5 localizada na porção norte da propriedade.</p>

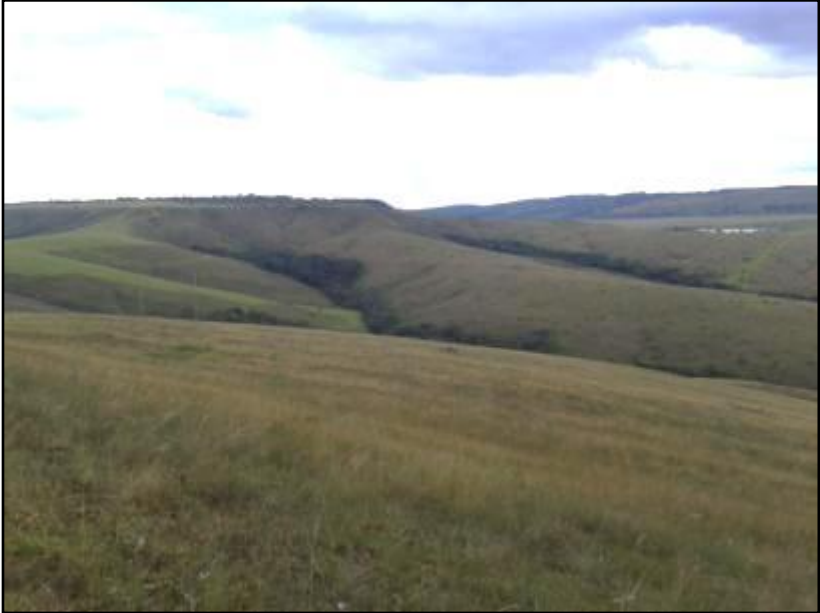
Ponto	UTM (m)		Alt. (m)	Dados
	E	N		
038	308.147	7.807.307	1.278	<p>Vista para sudeste, possível observar morro com topo plano (tabuleiro) sustentado por carapaça limonítica e solo argilo-arenoso. Vegetação de pequeno porte e baixa declividade.</p>

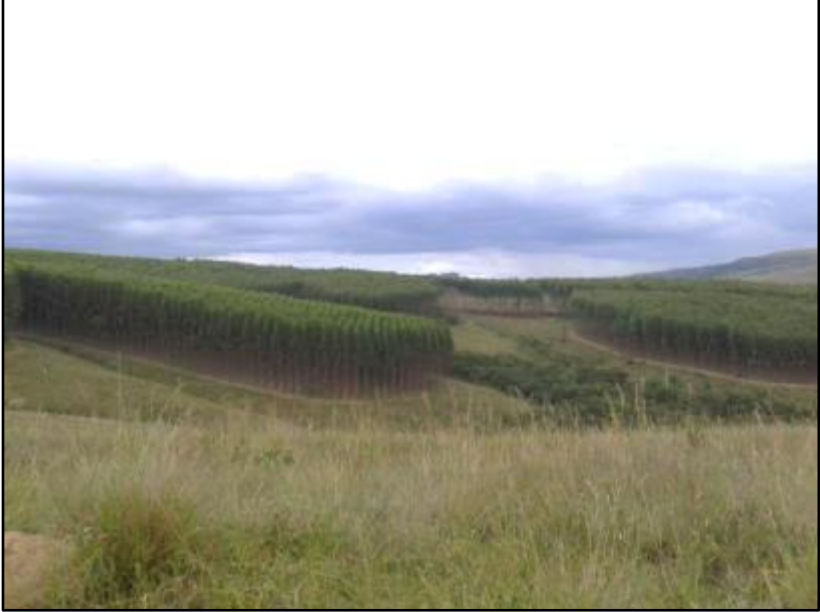
Ponto	UTM (m)		Alt. (m)	Dados
	E	N		
040	305.478	7.807.217	1.210	<p>Área de eucalipto com baixa declividade. Morros com perfis ligeiramente convexos com solos espessos.</p>

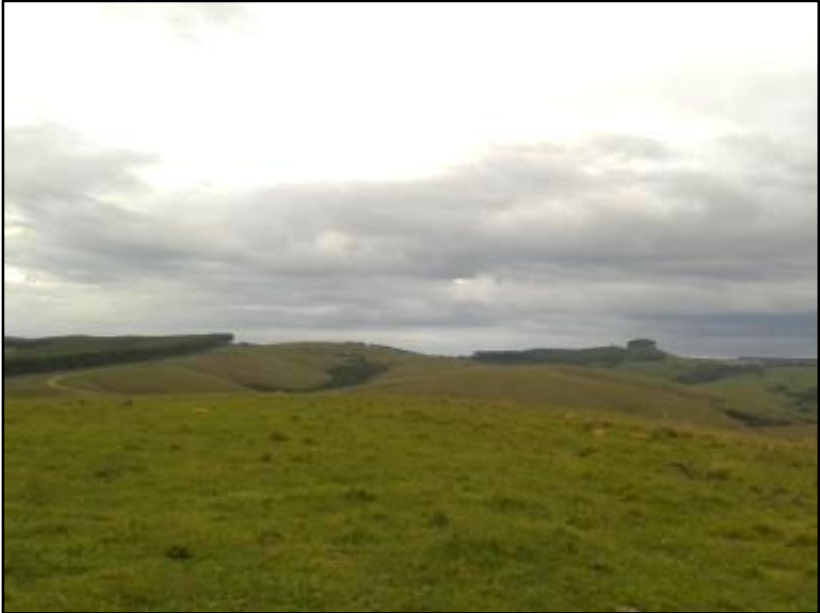
041	303.676	7.806.991	1.195	<p>Vista para sudeste, áreas com baixa declividade, pastagens e solo espesso que não comportam cavernas.</p>

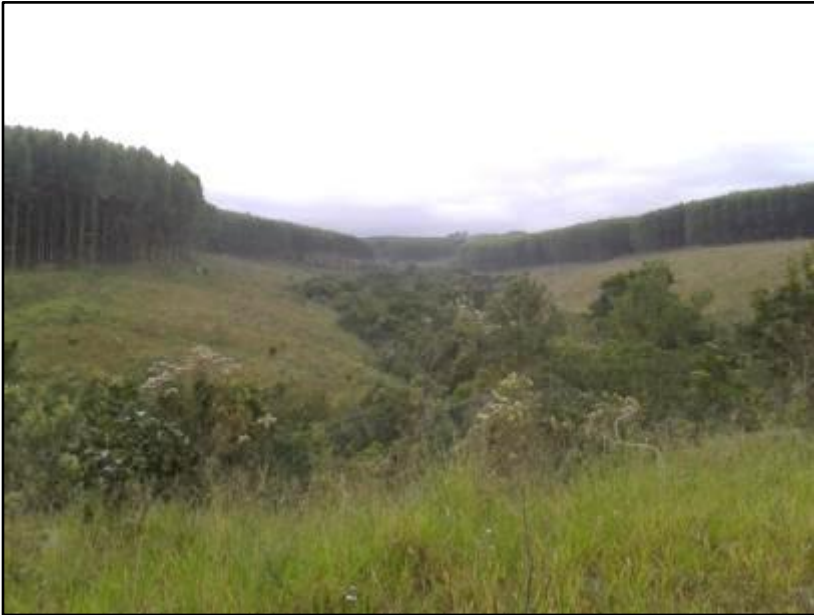
Ponto	UTM (m)		Alt. (m)	Dados
	E	N		
042	303.256	7.804.568	1.160	<p>Áreas de plantação de eucalipto a sudeste e a noroeste áreas de pastagens, afloramento de xisto, solo espesso argiloso de coloração clara. Curso d'água que compõe a barragem de lamas BL01.</p>

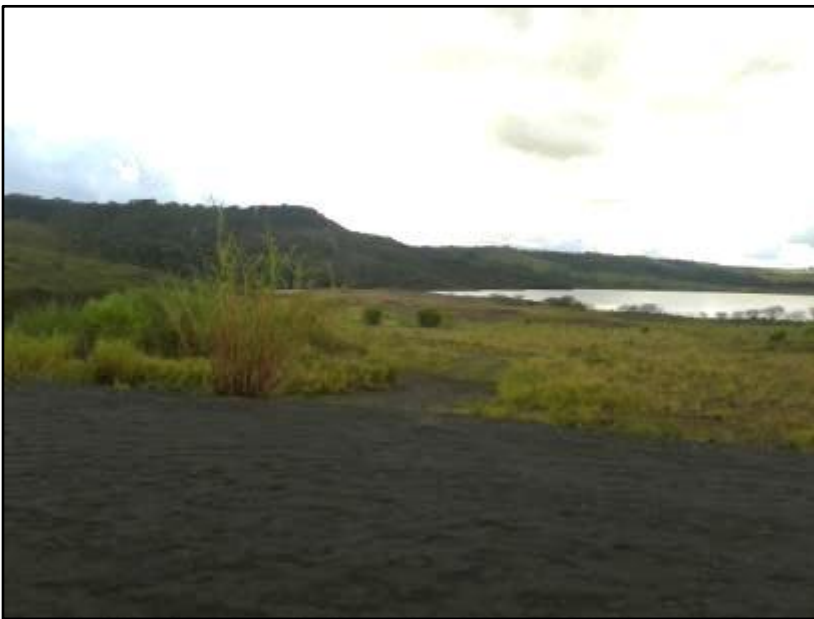
043	308.119	7.805.480	1.207	<p>Vista de nordeste, possível observar morro com topo plano sustentando por carapaça limonítica e solo argilo-arenoso. É possível notar parte da represa da Barragem BR.</p>

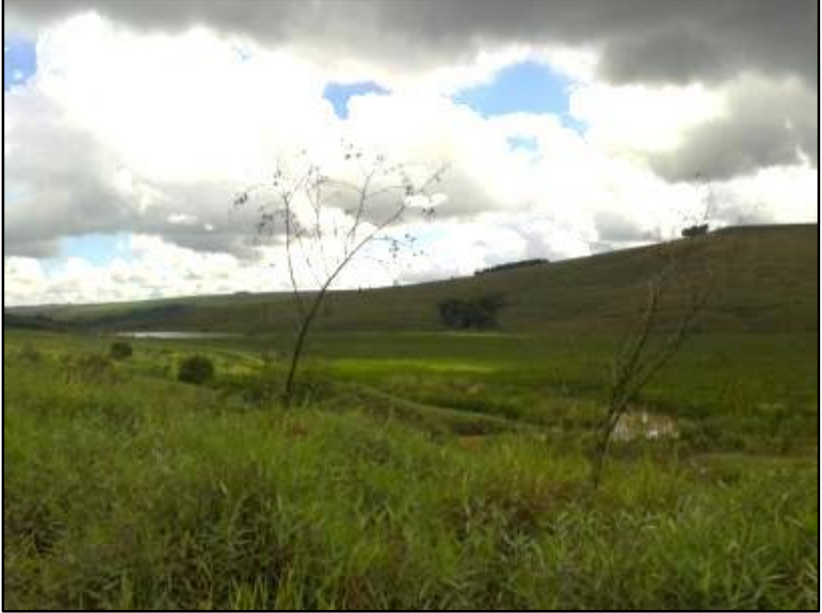
Ponto	UTM (m)		Alt. (m)	Dados
	E	N		
044	307.449	7.806.223	1.169	<p>Visada para norte aonde é possível observar as encostas com baixa declividade e grande espessura de solo, próximo a barragem BD 05.</p>

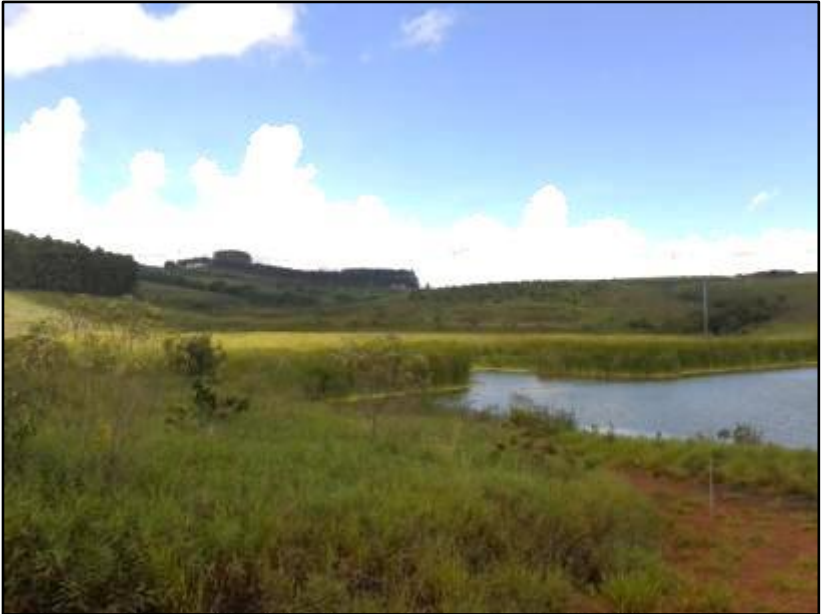
045	307.090	7.806.787	1.161	<p>À margem da barragem BD 05 olhando para noroeste, encostas com baixa declividade e plantação de eucalipto.</p>

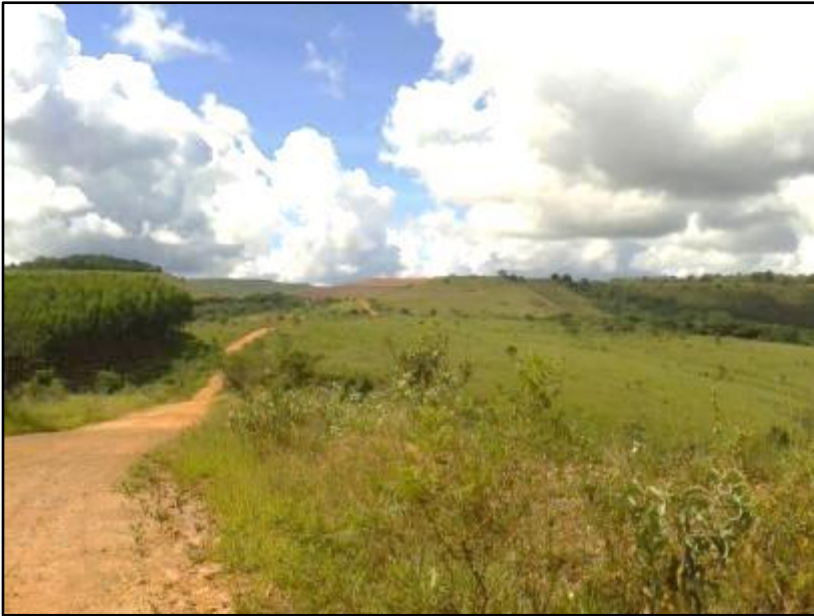
Ponto	UTM (m)		Alt. (m)	Dados
	E	N		
046	302.149	7.803.213	1.223	<p>Visada para sudeste, terreno com baixa declividade e grandes espessuras de solo areno-argiloso.</p>

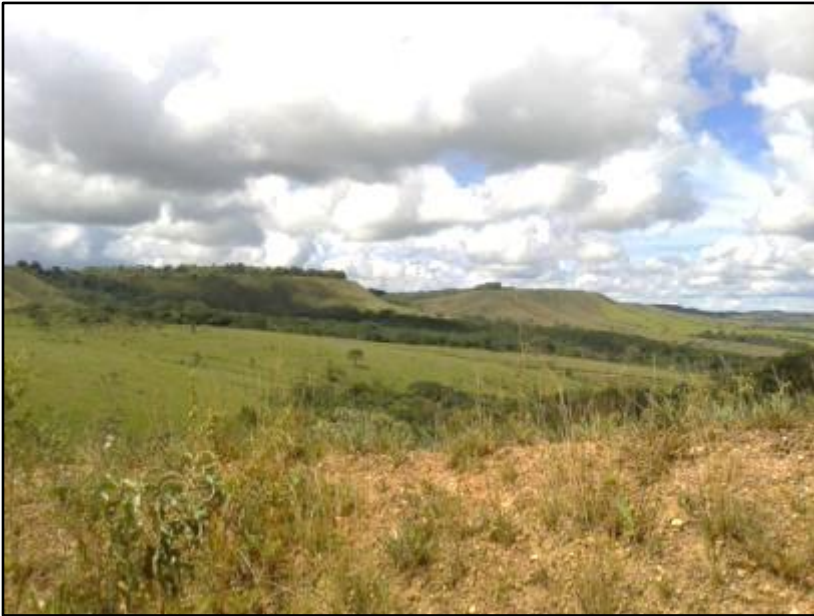
047	301.575	7.803.159	1.260	<p>Vista ampla para leste, com morros com topos planos (tabulares) ao fundo sustentados por solo e carapaças lateríticas.</p>

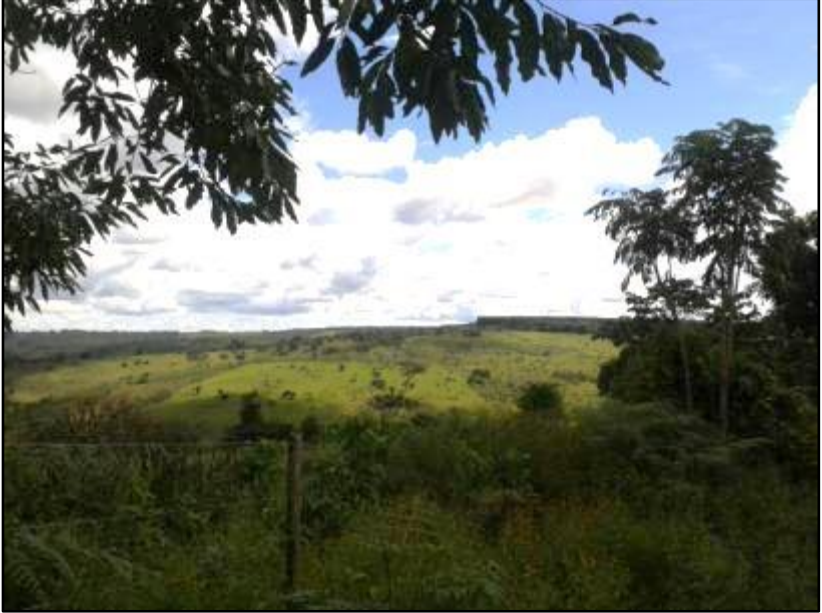
Ponto	UTM (m)		Alt. (m)	Dados
	E	N		
048	310.183	7.800.098	1.307	<p>Vista para oeste, terrenos convexos de baixa declividade, com solo espesso.</p>

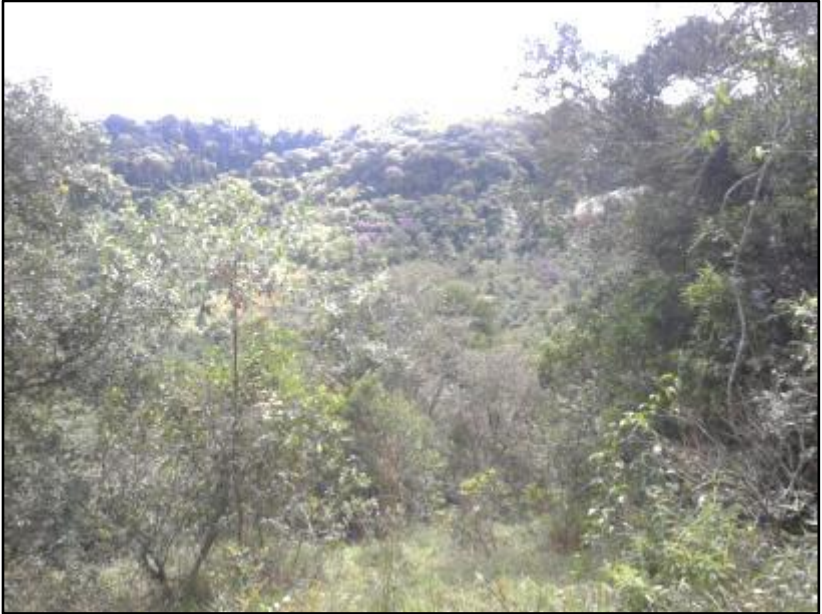
049	310.104	7.800.817	1.252	<p>Área com grande declividade, porém sem afloramentos de rocha, solo vermelho argiloso espesso com camada delgada de laterita.</p>

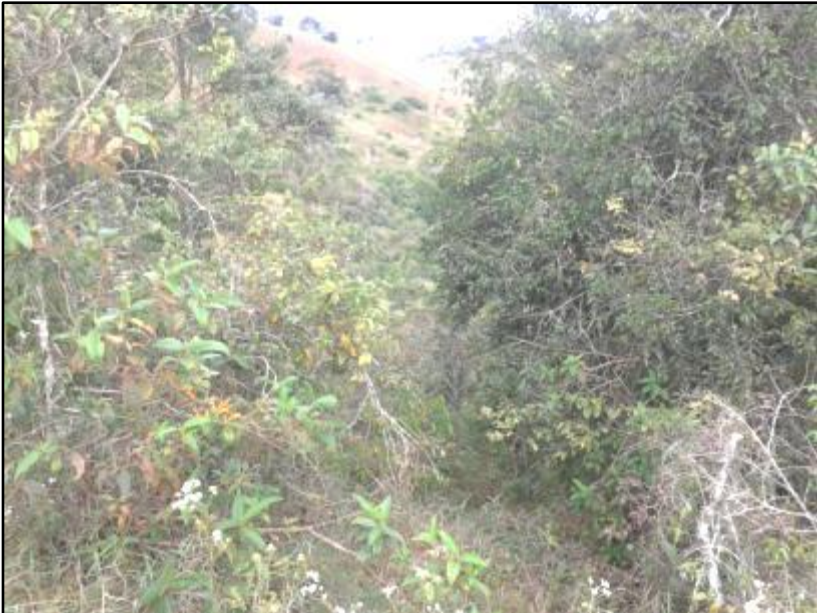
Ponto	UTM (m)		Alt. (m)	Dados
	E	N		
051	308.918	7.801.178	1.330	<p>Morros convexos com média a grande declividade com solos espessos com ausência de afloramentos de rocha.</p>

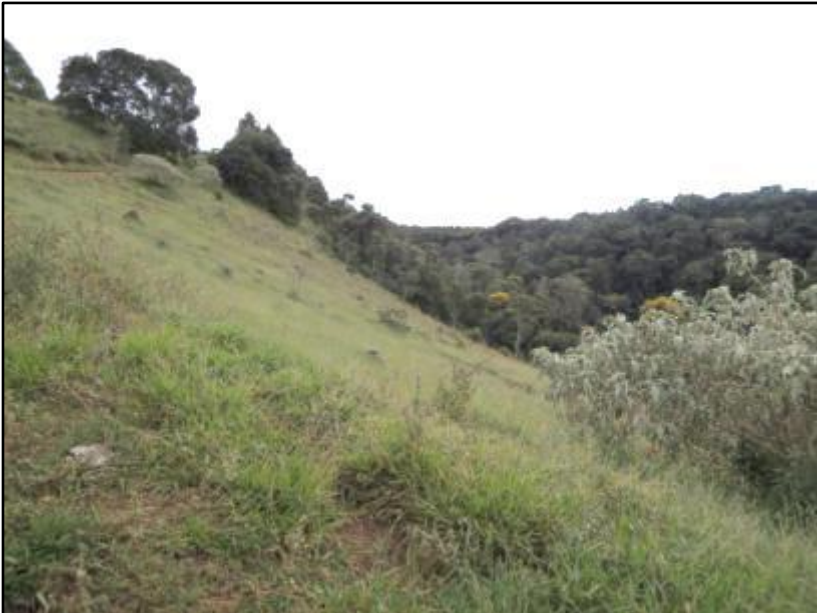
052	308.957	7.800.672	1.249	<p>Morros convexos com média a grande declividade com solos espessos, perfis retilíneos a côncavos.</p>

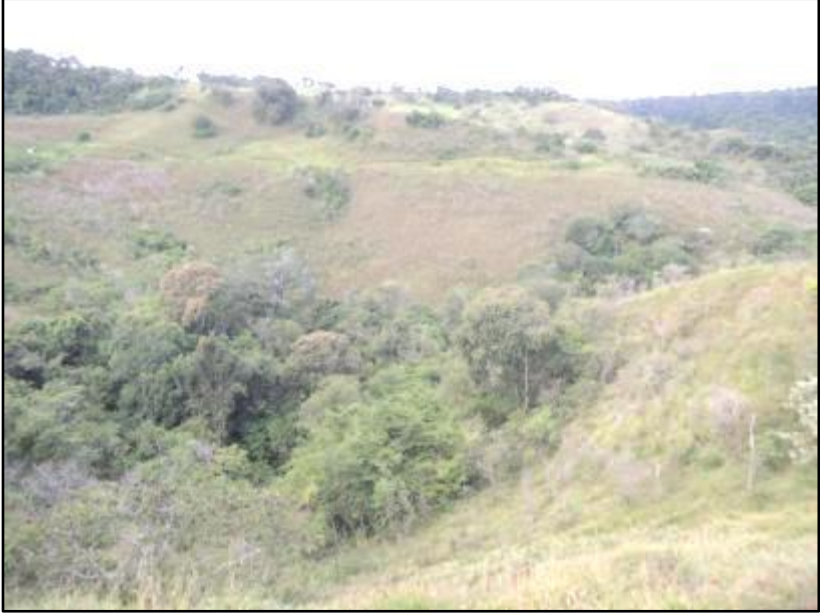
054	309.119	7.800.521	1.230	<p>No fundo da drenagem, corredeira em laterita. Blocos rolados.</p>

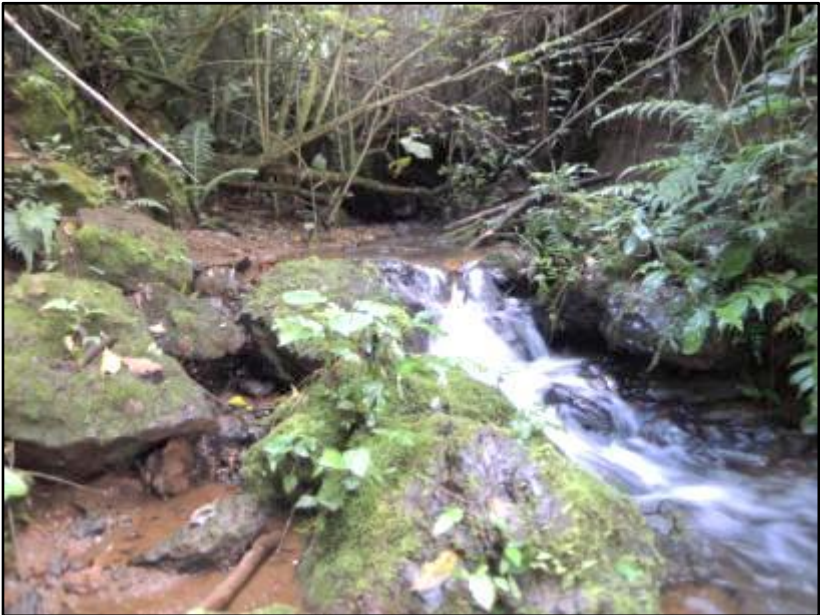
Ponto	UTM (m)		Alt. (m)	Dados
	E	N		
055	308.971	7.800.072	1.304	<p>Escarpa em solo sustentado por limonitização, sem afloramentos de rocha.</p>

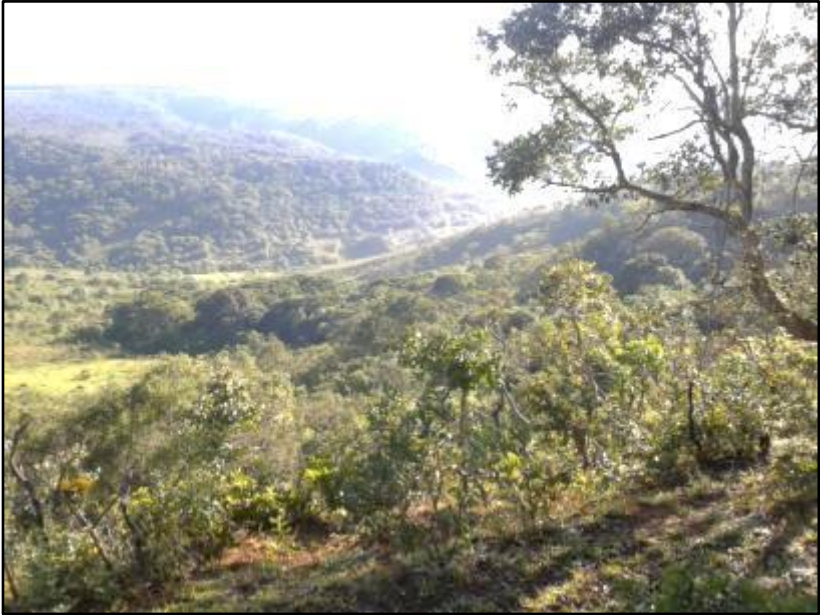
Ponto	UTM (m)		Alt. (m)	Dados
	E	N		
059	308.022	7.798.768	1.220	Local em que foi realizada sondagem , baixa declividade, solos espessos avermelhados em topo plano de morro.
060	303.410	7.800.452	1.245	<p>Cabeceira de drenagem em anfiteatro, baixa vegetação, sem afloramento de rocha. Principal curso d'água que compõe a bacia de rejeitos BL-01.</p>

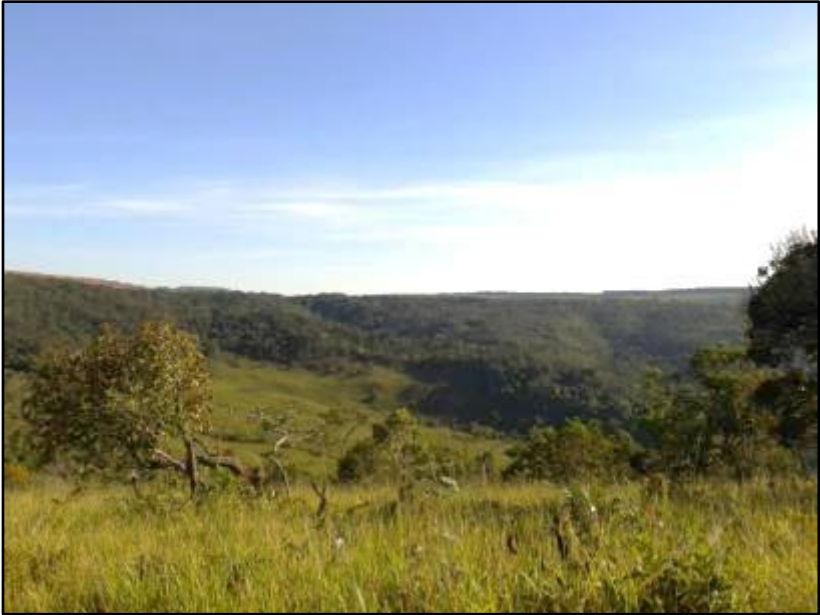
061	307.816	7.797.396	1.244	<p>Em morro com perfil convexo de baixa declividade, coberta por pastagem, solo espesso.</p>
