ANEXO G – NÍVEIS DE RUÍDOS

RELATÓRIO DE MONITORAMENTO DE RUÍDO AMBIENTAL

MOSAIC FERTILIZANTES P&K S/A
Unidade Tapira/MG

L.A.365/19 REVISÃO 00

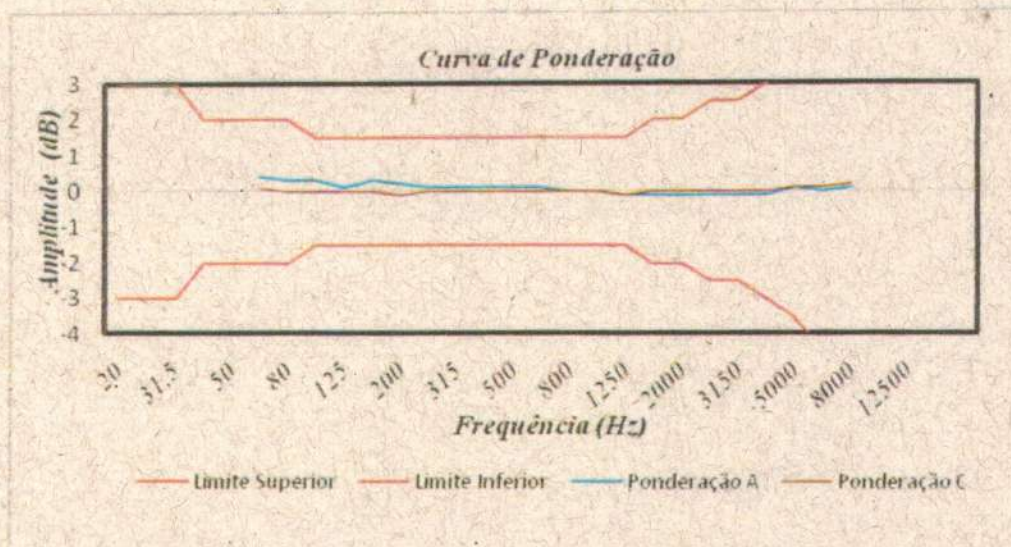
Gráfico das Ponderações em Frequência:

Frequência nominal (Hz)	Frequência exata (Hz)	Ponderação A Desvio indicado (dB)	Ponderação C Desvio indicado (dB)	Tolerância em dB
63	63,10	0,4	0,1	± 2
80	79,43	0,3	0,0	± 2
100	100,0	0,3	0,0	± 1,5
125	125,9	0,1	0,0	± 1,5
160	158,5	0,3	0,0	± 1,5
200	199,5	0,2	-0,1	± 1,5
250	251,2	0,1	0,0	± 1,5
315	316,2	0,1	0,0	± 1,5
400	398,1	0,1	0,0	± 1,5
500	501,2	0,1	0,0	± 1,5
630	631,0	0,1	0,0	± 1,5
800	794,3	0,0	0,0	± 1,5
1000	1000	0,0	0,0	± 1,5
1250	1259	-0,1	-0,1	± 1,5
1600	1585	-0,1	0,0	± 2
2000	1995	-0,1	0,0	± 2
2500	2512	-0,1	0,0	± 2,5
3150	3162	-0,1	0,0	± 2,5
4000	3981	-0,1	0,0	± 3
5000	5012	0,1	0,1	± 3,5
6300	6310	0,0	0,1	+ 4,5; -4,5
8000	7943	0,1	0,2	+ 5; -5
