**ESTUDO DE IMPACTO AMBIENTAL – EIA**

**OBRAS DE DESCOMISSIONAMENTO**

**Barragem B5**

**COMPLEXO MINEROQUÍMICO DE ARAXÁ**

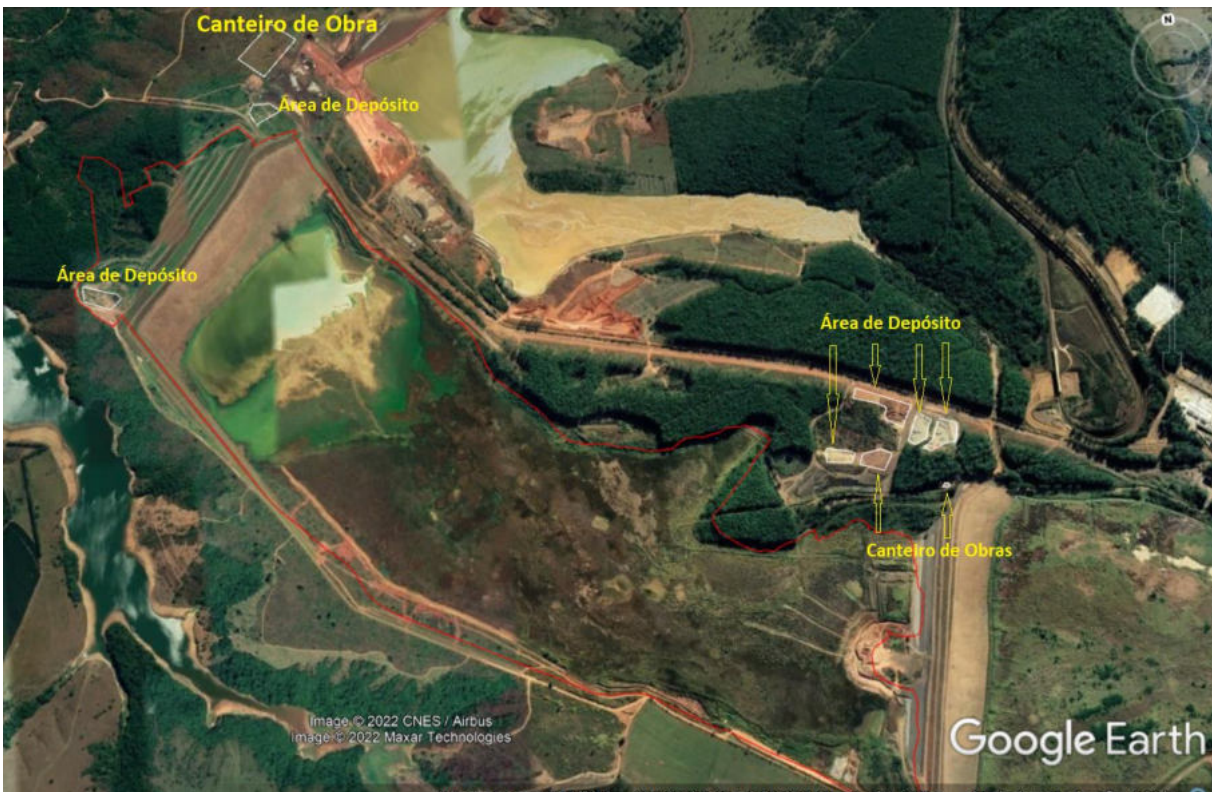
Figura 4-9: Localização do canteiro de obras

Será utilizado o canteiro de obras da alteamento da Barragem B6 que atualmente encontra-se em funcionamento. A composição da estrutura de apoio e divisão de espaços é apresentada no Quadro 4-2. A localização e fotos das estruturas são apresentadas na Figura 4-9, Figura 4-10 e Figura 4-11.

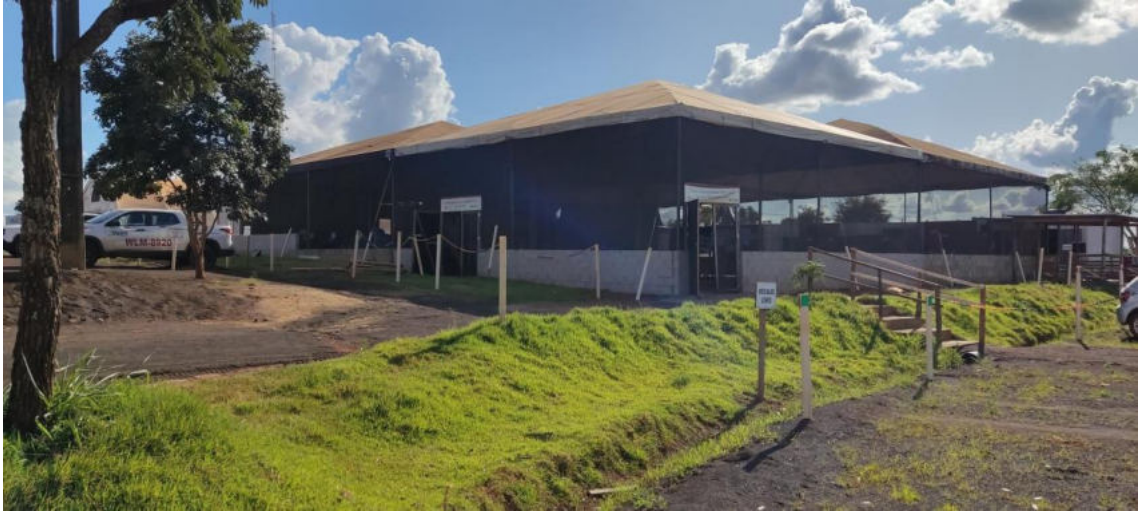
Figura 4-10: Tenda de 8m x 8m prevista do canteiro comum à barragem B6 e B5

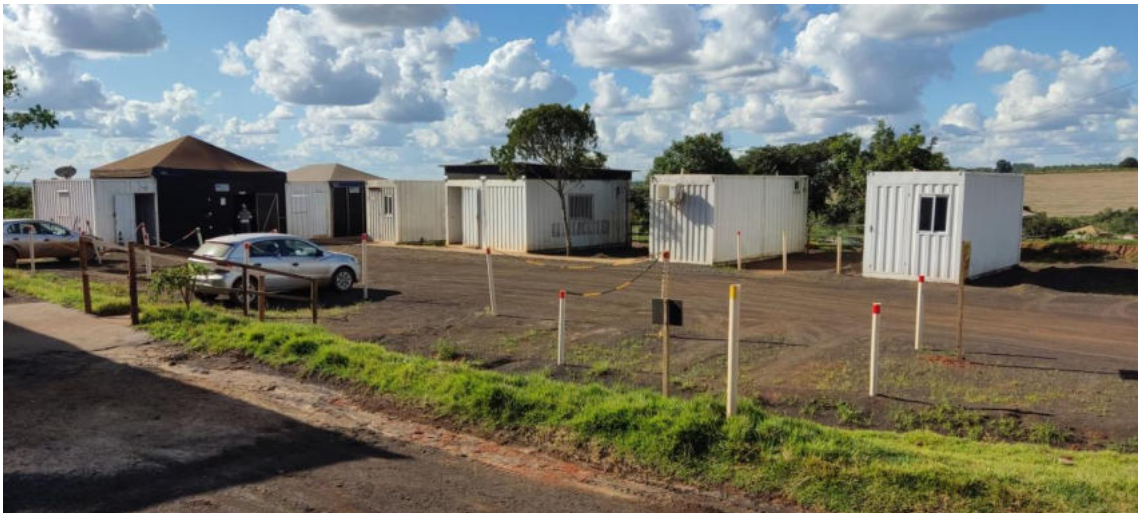
Figura 4-11: Containers voltados para o setor administrativo e fiscalização do canteiro comum ao barramento B6 e B5

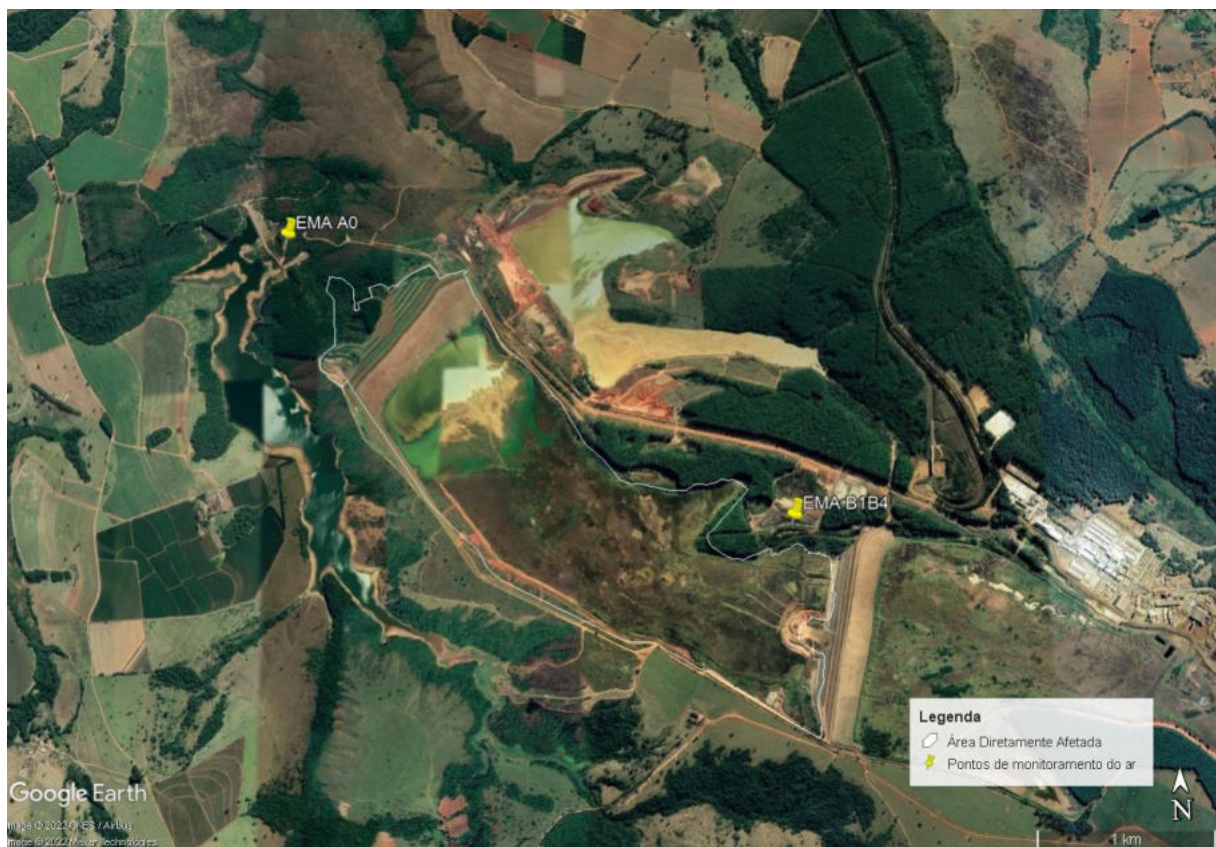
Figura 6-9: Ponto de monitoramento da qualidade do ar

Para caracterizar a qualidade do ar na área de estudo, foram utilizados os resultados das campanhas de monitoramento realizado pela Mosaic, entre os meses de janeiro de 2021 e fevereiro de 2022, em dois pontos de amostragem (Quadro 6-1). A seleção dos parâmetros se baseou no programa de monitoramento da qualidade de ar já realizado pela Mosaic, os parâmetros analisados em cada ponto amostral está apresentado no Quadro 6-1, e especializados na Figura 6-9 .

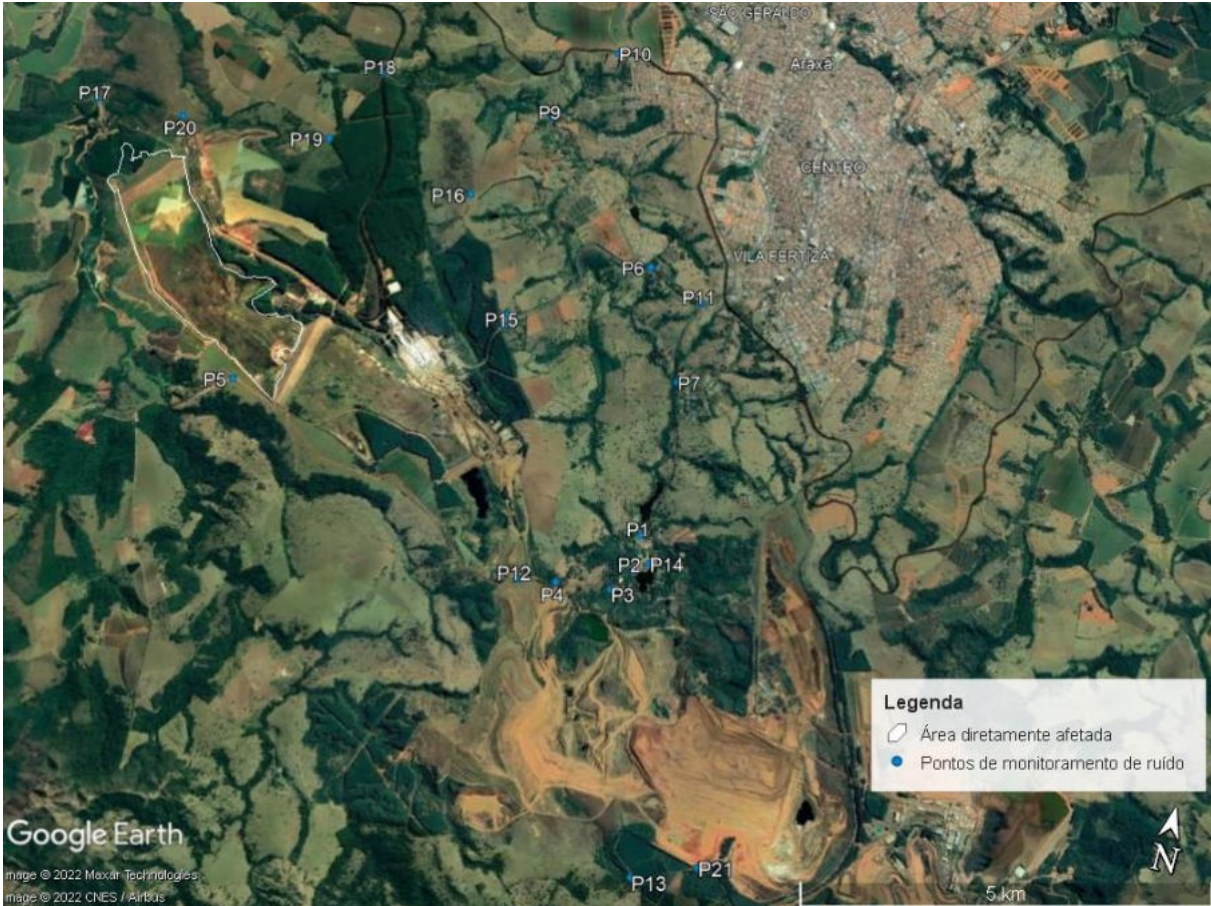
Figura 6-10: Pontos de monitoramento de ruído e vibrações

As medições de ruído e vibrações nas mediações da área de estudo foram realizadas pela Geoavaliar Análises e Consultorias Ambientais Ltda em maio de 2021 em 22 pontos de amostragem, como demonstrado na Figura 6-10 e Quadro 6-6.

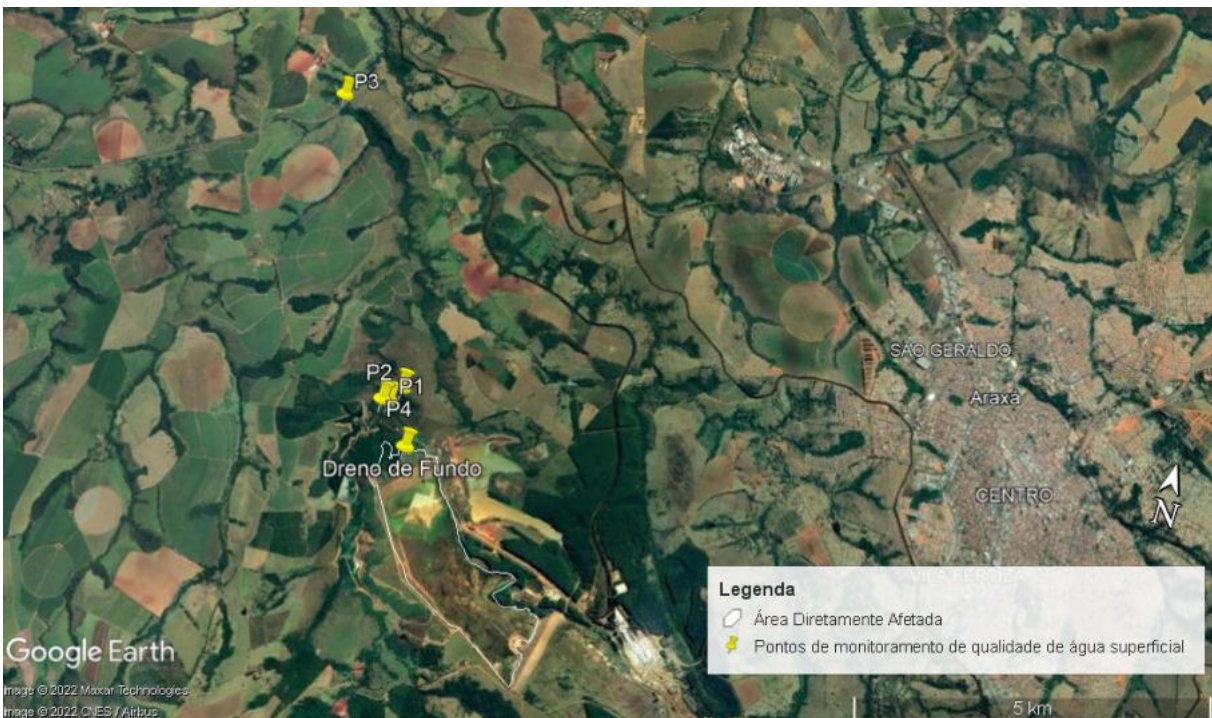
Figura 6-16: Pontos de monitoramento de qualidade de água superficial

Para caracterizar a qualidade das águas na área de estudo, foram utilizados os resultados das campanhas de monitoramento realizado pela Mosaic, entre os meses de janeiro de 2021 e fevereiro de 2022, em quatro pontos de amostragem de água superficial mais a saída do Dreno de Fundo da Barragem B5 (Quadro 6-10). A Figura 6-16 especializa os pontos de monitoramento.

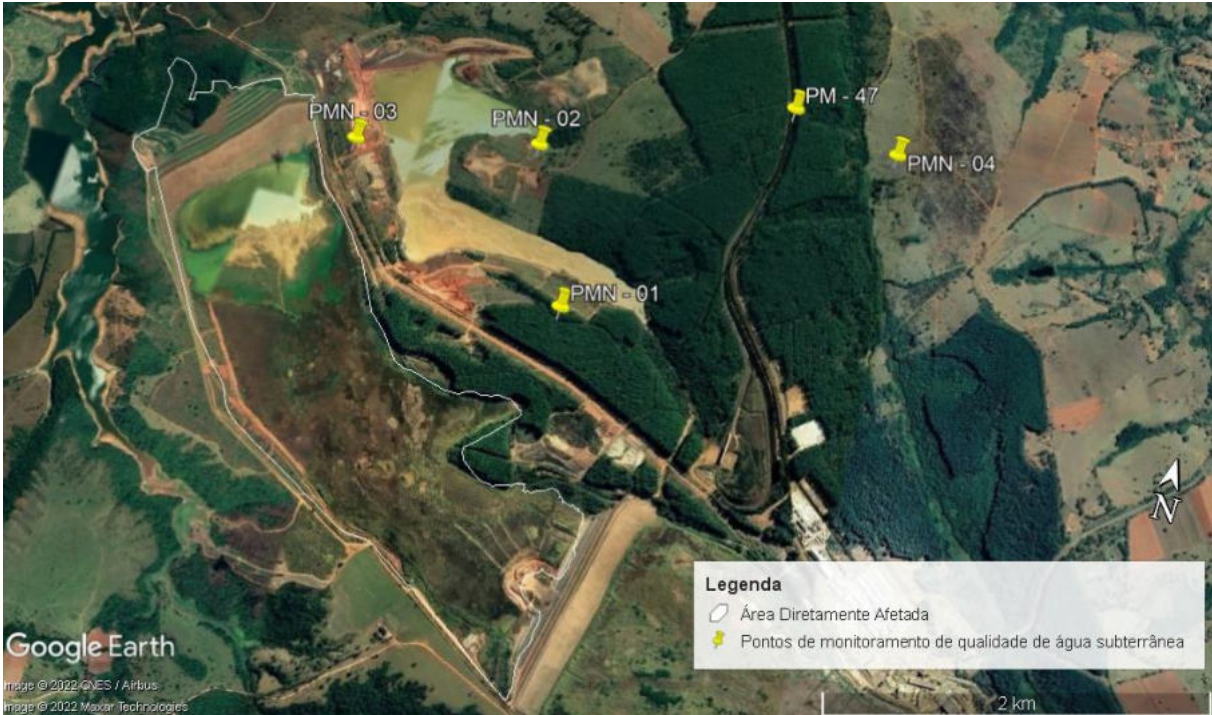
Figura 6-28: Pontos de monitoramento de qualidade de água superficial

Para caracterizar a qualidade das águas subterrâneas na área de estudo, foram utilizados os resultados das campanhas de monitoramento realizado pela Mosaic, entre os meses de fevereiro de 2021 e fevereiro de 2022, em cinco pontos amostrais (Quadro 6-10). A Figura 6-28 especializa os pontos de monitoramento.

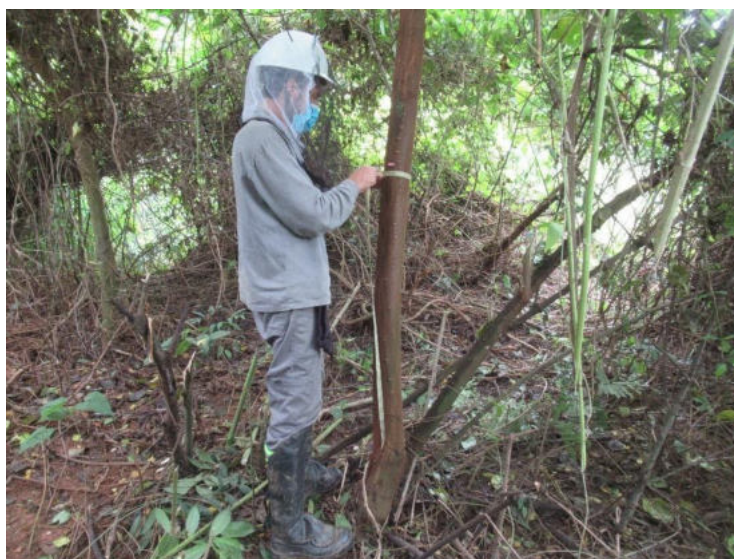
O inventário florestal quali-quantitativo foi realizado por medição direta de indivíduos arbóreos com DAP (diâmetro à altura do peito - 1,30 m acima do solo) mínimo de 5 cm. A circunferência (CAP) dos indivíduos arbóreos foi mensurada com auxílio de fita métrica e a altura total das árvores foi obtida com auxílio de trena a laser. As Figura 6-33 e Figura 6-34 ilustram o processo de medição dos indivíduos arbóreos.

Figura 6-33: Medição de CAP (circunferência à altura do peito) durante o inventário florestal.

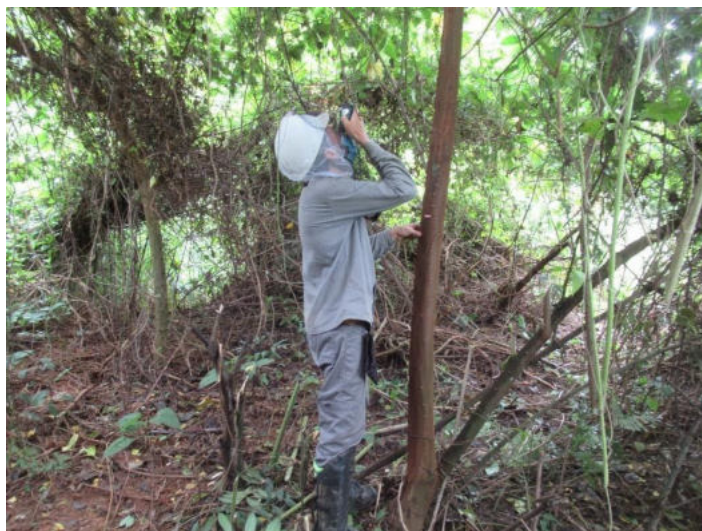
Figura 6-34: Medição de altura com auxílio de trena a laser durante

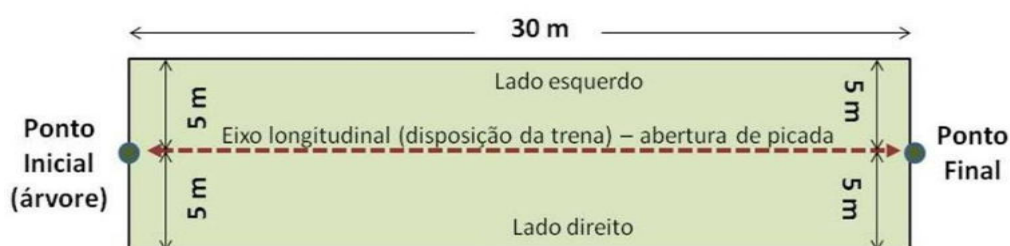
mesma (eixo longitudinal), com início sempre em um indivíduo arbóreo, o qual serviu de marco para identificação da parcela. A partir da linha central da parcela foram considerados 5 metros para cada lado (esquerdo e direito). A Figura 6-36 seguir ilustra o tamanho e forma das unidades amostrais utilizada na amostragem dos indivíduos arbóreos.

Figura 6-36: Croqui com representação de unidade amostral utilizada no estudo.

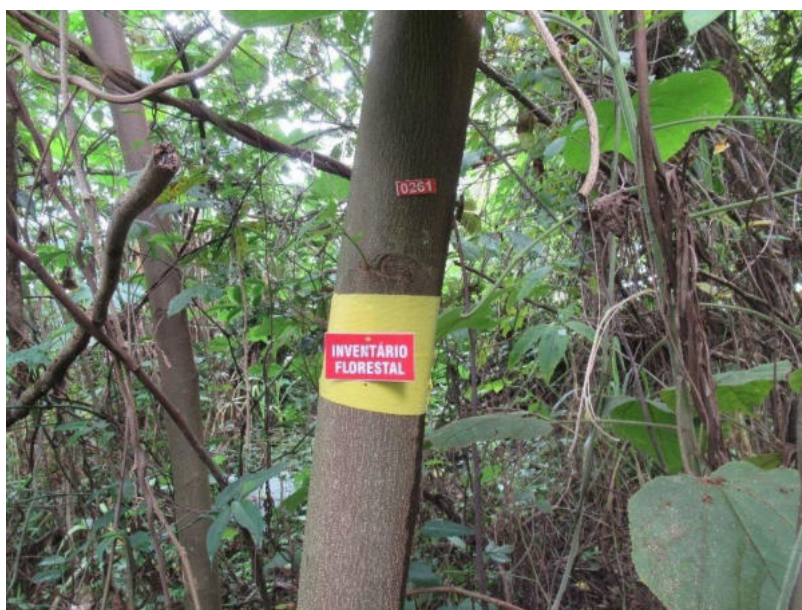
As parcelas foram demarcadas em campo com trena, fita de demarcação, estacas e plaquetas metálicas, como apresentado na Figura 6-37.

Figura 6-37: Marcação de indivíduo arbóreo

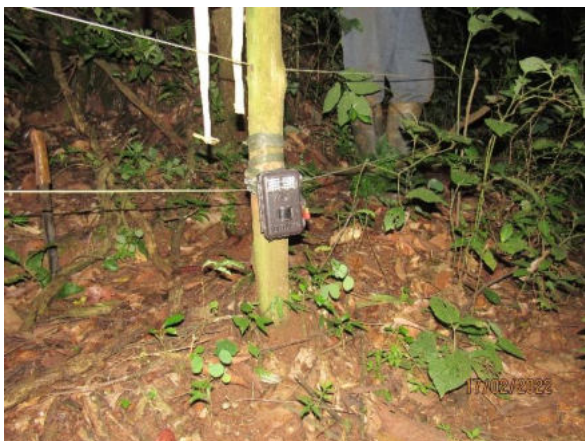
Figura 6-69: Armadilha fotográfica instalada, ponto amostral PA10

Foram instaladas 11 armadilhas fotográficas modelo Bushnell 8MP, ao longo da área de estudo (Figura 6-69, Figura 6-70 e Quadro 6-34). As armadilhas permaneceram ativas de 16 a 25/02, durante 24 horas por dia, ao longo de dez dias consecutivos (11 armadilhas x 10 dias x 24 horas = 2.640 horas), totalizando 2.640 armadilhas.hora de esforço amostral com esse método.

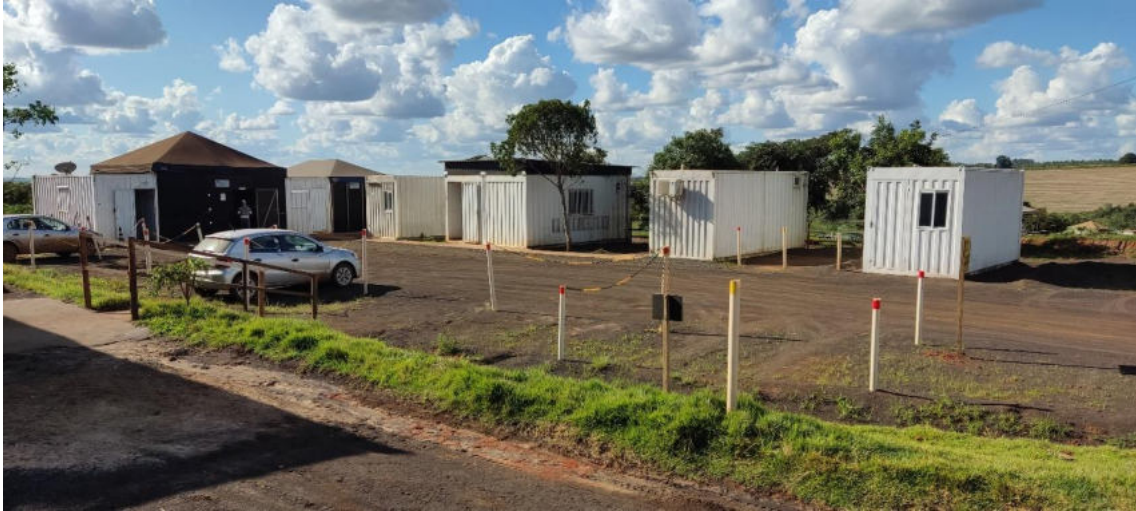
Figura 8-3: Infraestrutura operacional da barragem B5

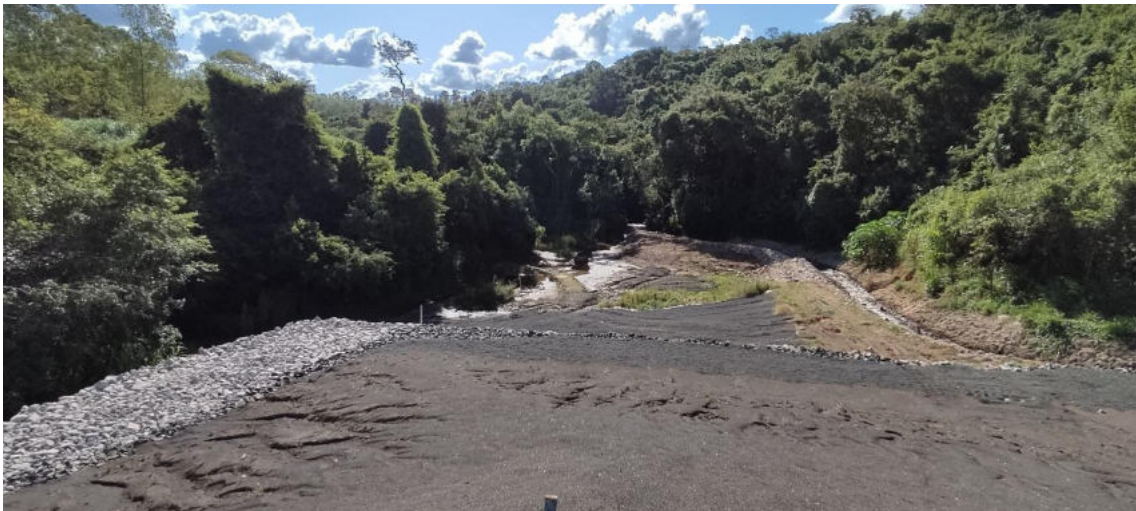
Figura 8-4: Região de lançamento do dreno de fundo no córrego Canjica à montante da confluência com o rio Capivara

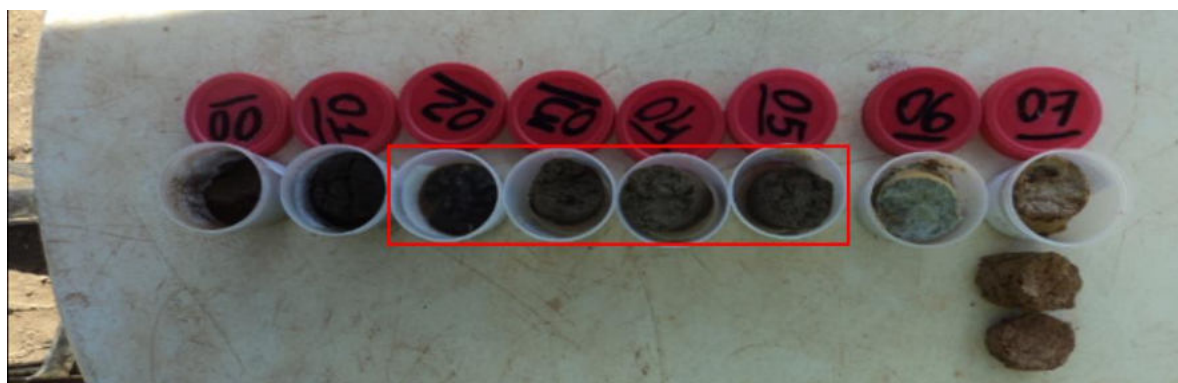
Figura 7-9 – Solo aluvionar, indicados no retângulo em vermelho (SM-02).

Os solos aluviais ocorrem a jusante da barragem, apresentando textura silto argilosa a argila arenosa e consistência mole. Esse material foi identificado nas sondagens SP14, SP-15 e SM-02 (Figura 7-9).

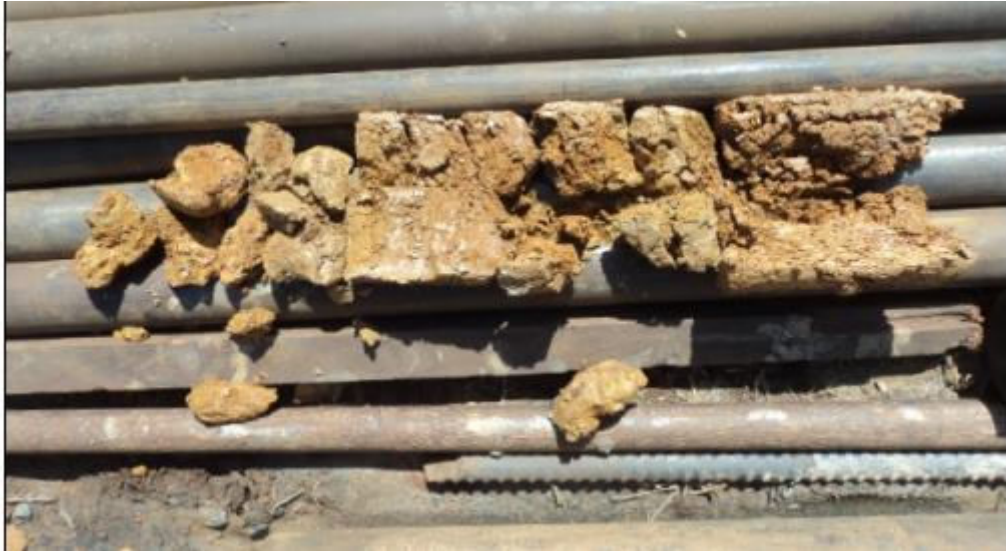
Figura 7-10 – Solo residual (SM-02).

Os solos residuais foram classificados em maduro (Figura 7-10) ou jovem (Figura 7-11), diferenciados a partir do número de golpes de sondagem percussiva (NSPT). Foram considerados como solos residuais maduros os materiais in situ com NSPT inferior a 30 golpes, e como solos residuais jovens os materiais com NSPT superior a 30 golpes. Esses solos apresentaram textura silto arenosa, provenientes de xistos.

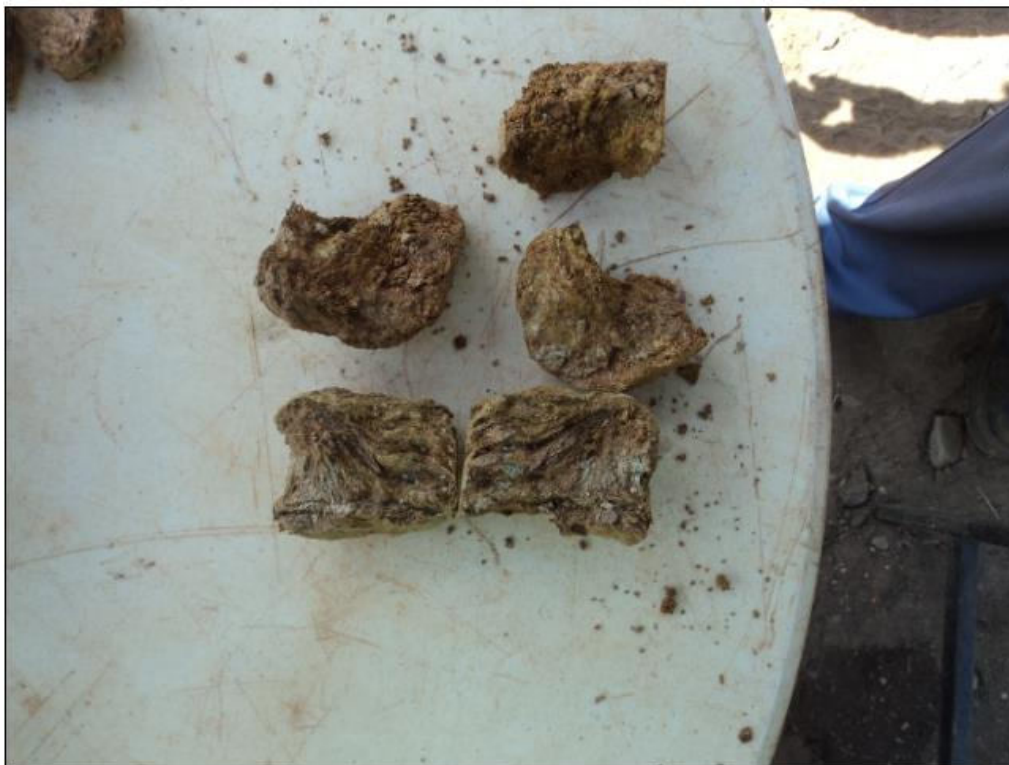
Figura 7-11 – Solo residual jovem (SM-02).

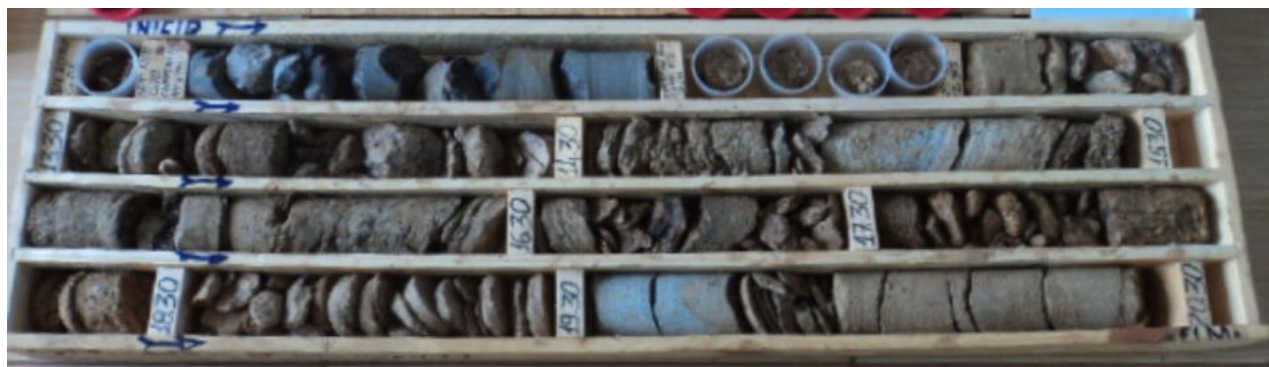
Figura 7-12 – Xisto alterado e fraturado, presente na sondagem SM-10.

A ocorrência de xistos, evidenciada nas sondagens, variaram de alterado a são, e pouco fraturados a fraturados (Figura 7-12 e Figura 7-13).

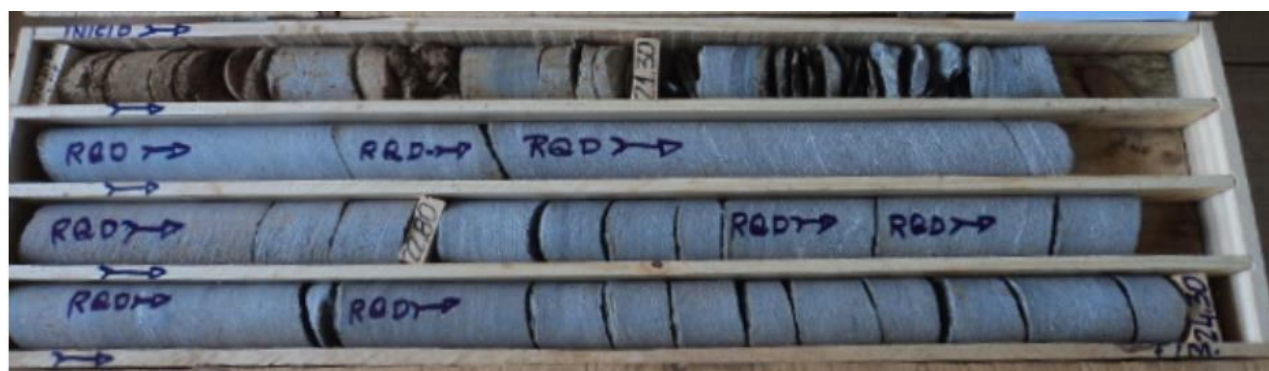
Figura 7-13 – Xisto presente na sondagem SM-10.

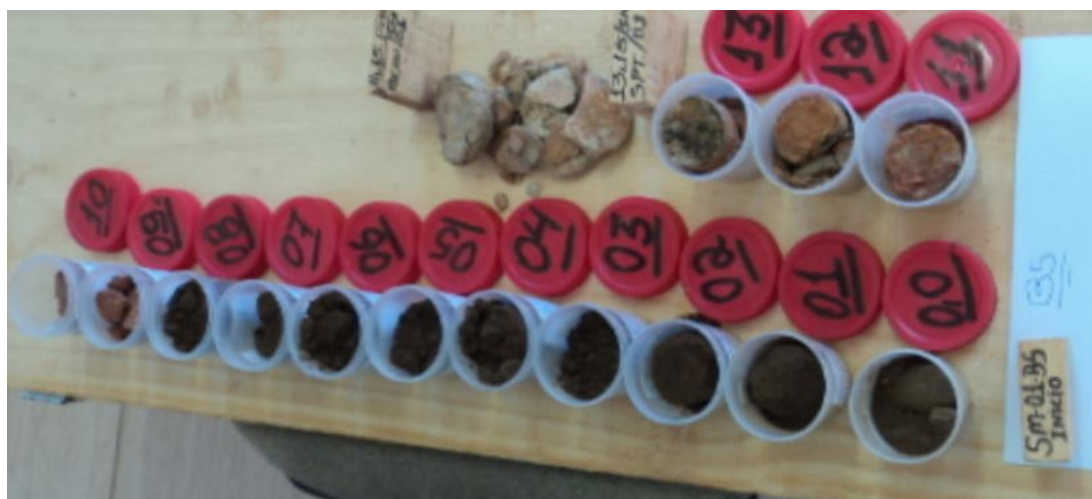
Figura 7-17 – Rejeito underflow, encontrado no SM-01 até 9 metros.

- Rejeito *underflow*, apresentando textura silto arenosa, compacto a muito compacto (Figura 7-17), sendo o material predominante do maciço da barragem;
- Aterro (dique de partida) com textura argilosa com presença de cascalho, apresentando consistência dura (Figura 7-18), identificado apenas na sondagem SM-08 com 14 metros de altura;
- Aterro (dique de sela) com textura argilosa, apresentando consistência rija, identificado apenas na sondagem SM-06 com 2 metros de espessura;
- Aluvião de textura argilosa, de cor cinza, apresentando consistência mole a muito mole, e espessura na ordem de 5 metros;

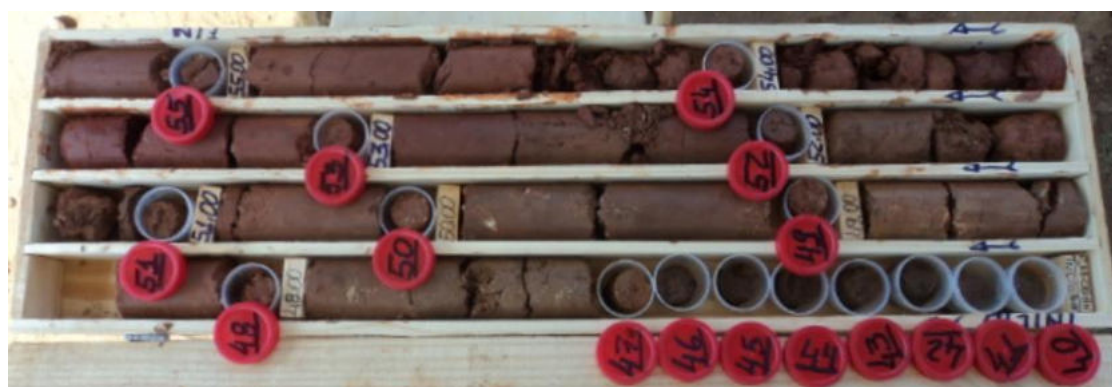
Figura 7-18 – Dique de partida identificado na sondagem SM-08, a partir dos 47 metros.

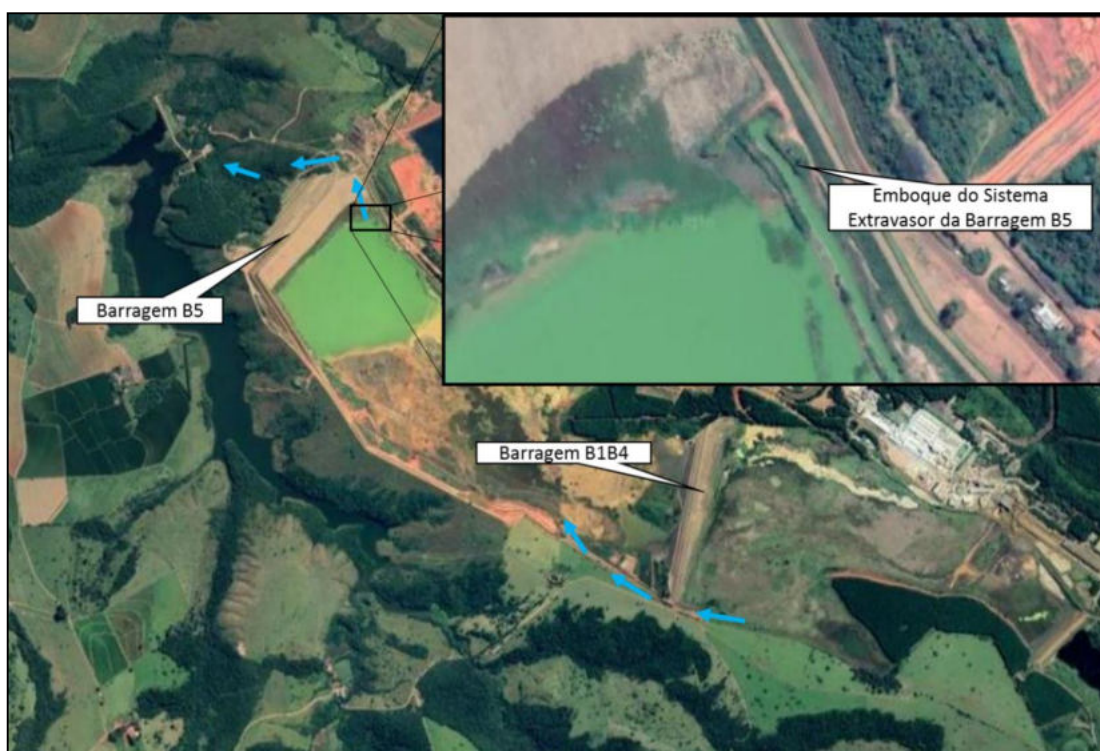
Para controle do nível de água e laminação de cheias, a Barragem B5 opera com o sistema extravasor localizado na ombreira direita, conforme apresentado na Figura 8-29.

Figura 8-29 - Localização do extravasor da Barragem B5.

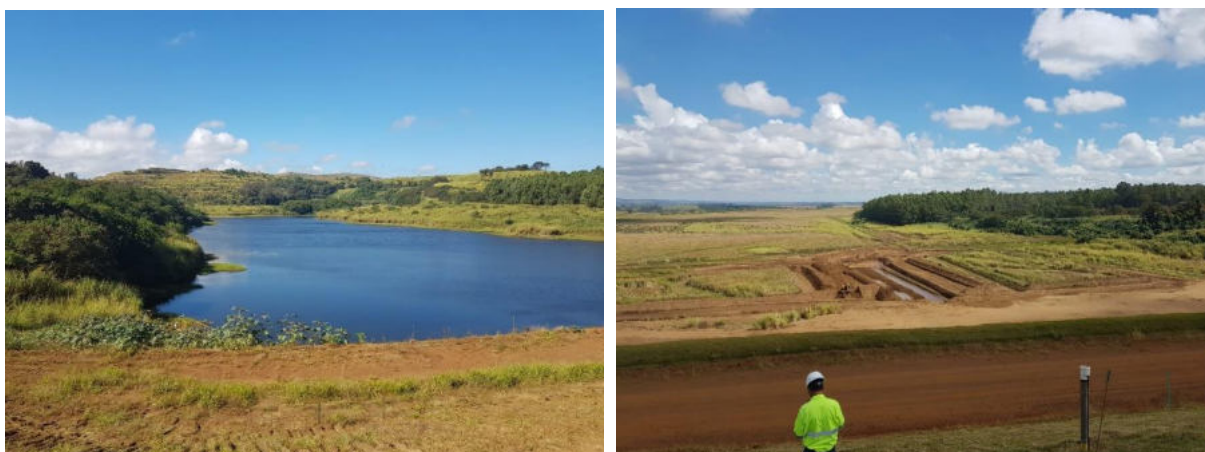
A barragem B2 teve início de operação em 1987 com o objetivo de armazenamento de lama proveniente da usina de concentração. Esta não recebe mais estes materiais e nos últimos anos parte da lama foi dragada para reaproveitamento na usina e a estrutura passou a realizar o armazenamento de água e de parte da lama não dragada do reservatório (Foto 3.1).

O barramento B1B4 hoje desativado, formou-se após as cristas das barragens B1 e B4, localizadas em vales contíguos, alcançarem a cota de 978 m e se unirem, formando uma só estrutura (Foto 3.1). Esta também tem como função a contenção de rejeitos gerados na usina e foram construídas na década de 70.

**Foto 3.1: Foto do lago da barragem B2 (esquerda) e jusante da barragem B1B4 (direita).**

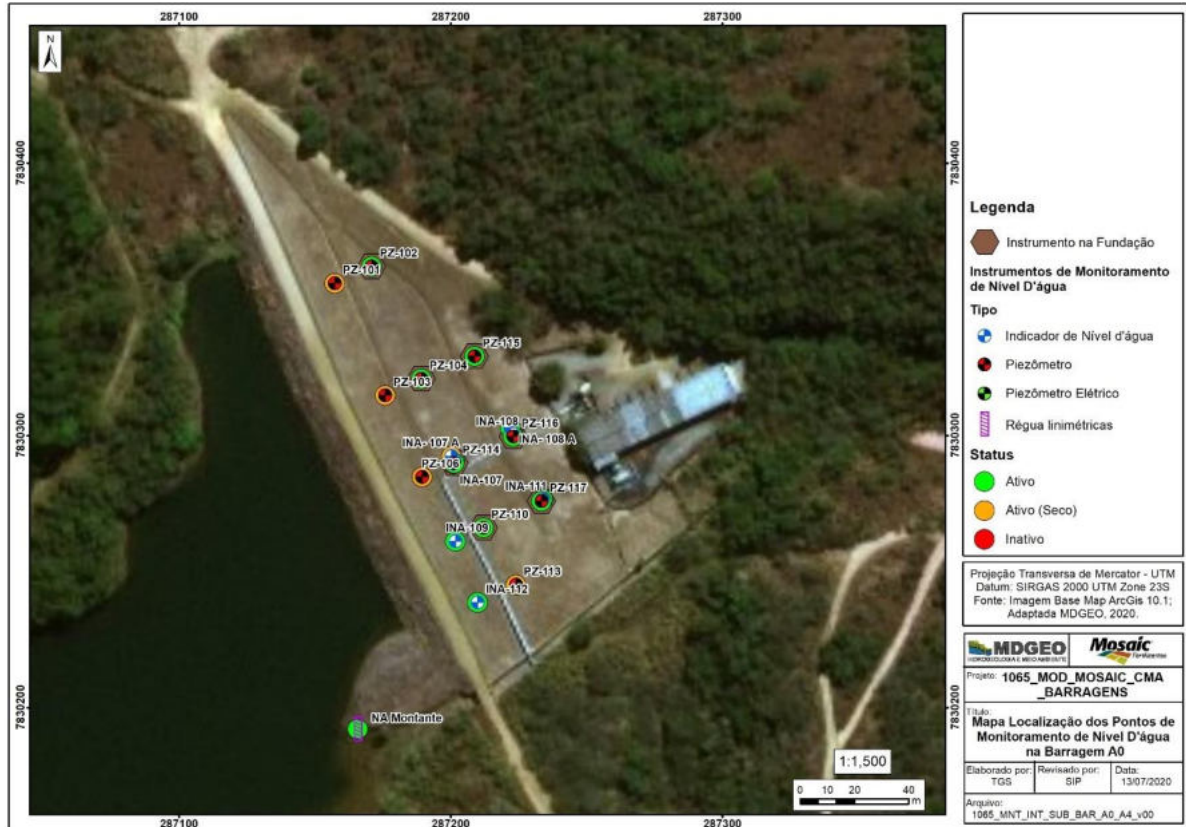
**Figura 4.14: Mapa de Localização dos Instrumentos de Monitoramento de Nível D'água – Detalhe Barragem A0**

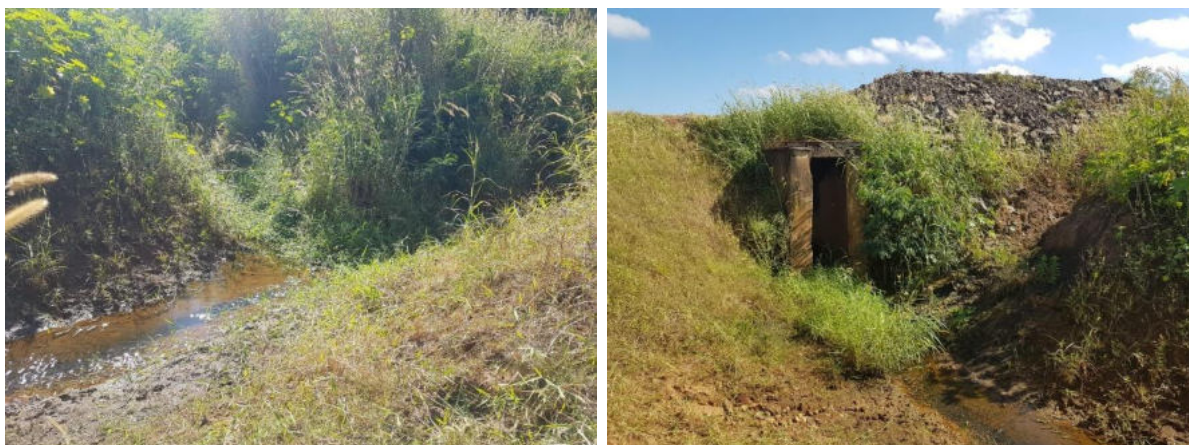
Em visita técnica realizada pela MDGEO em maio de 2020 foi constatado a construção de canais superficiais escavados no rejeito que direcionam o fluxo superficial e aflorante para a ombreira esquerda em direção ao vertedouro (Foto 4.1). Também foi informado que a barragem não recebe mais aporte de rejeito, sendo este desviado em canal impermeabilizado pela ombreira direita com destino a barragem B6.

Foto 4.1: Canais superficiais em B1B4 (esquerda) e vertedouro (direita)

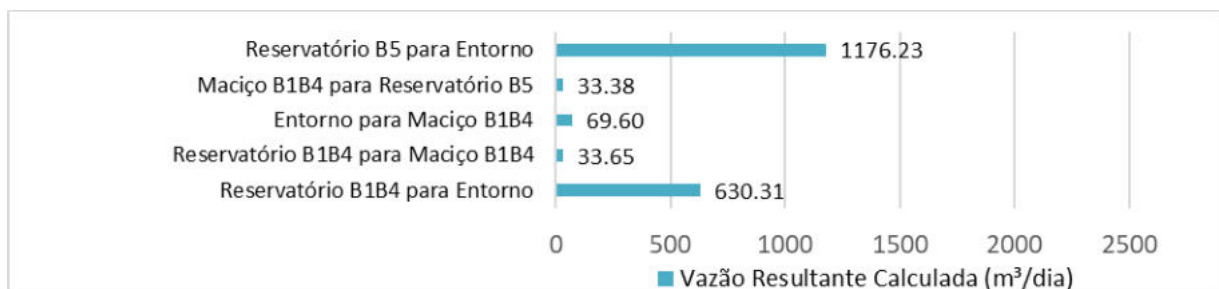
**Figura 8.7: Gráfico de balanço das vazões após simulação**

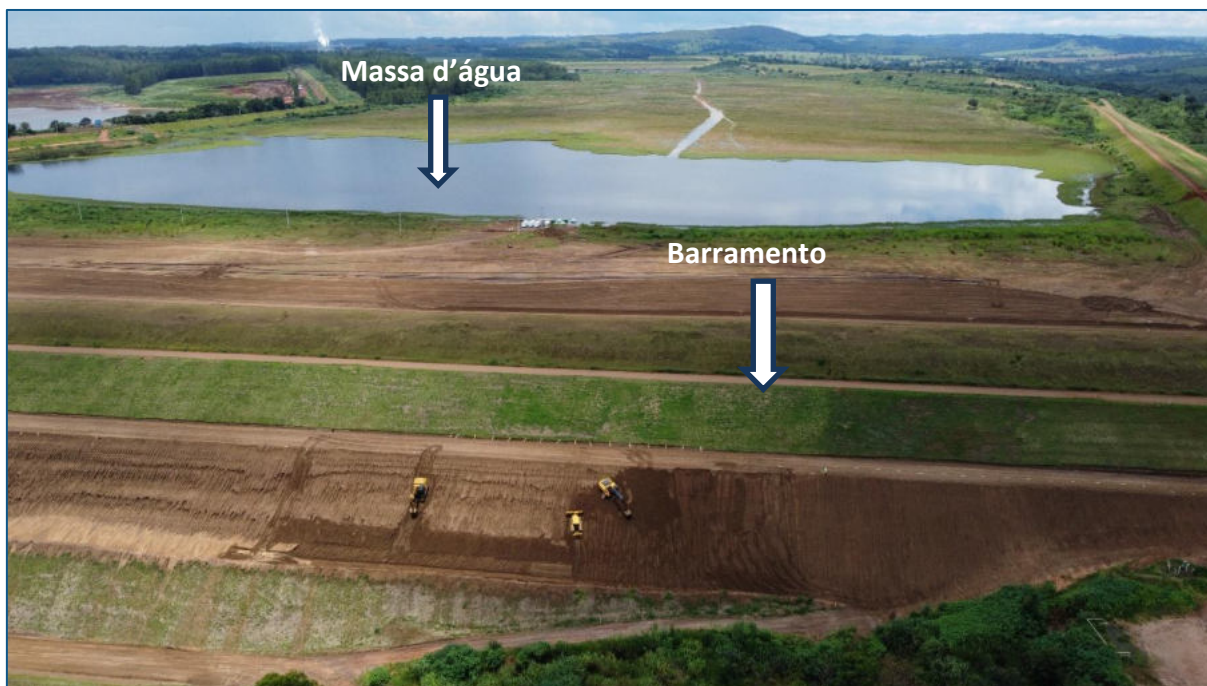
Além das tipologias citadas acima, na área de intervenção da B5 ainda foram mapeadas as classes de uso “massa d’água”, que corresponde a uma pequena porção ainda inundada da barragem e com presença de lâmina d’água, e o local do barramento da B5.

Foto 3.14 – Massa d'água e barramento na B5.

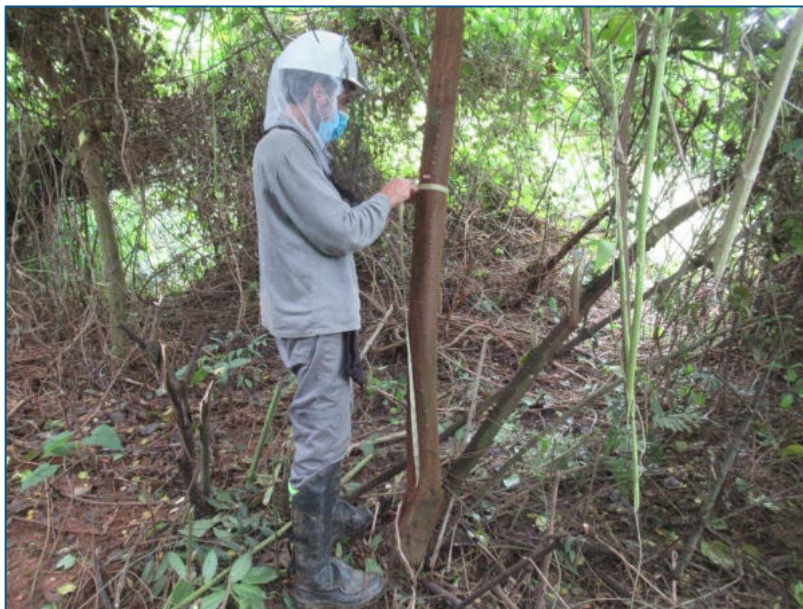
O inventário florestal quali-quantitativo foi realizado por medição direta de indivíduos arbóreos com DAP (diâmetro à altura do peito - 1,30 m acima do solo) mínimo de 5 cm. A circunferência (CAP) dos indivíduos arbóreos foi mensurada com auxílio de fita métrica e a altura total das árvores foi obtida com auxílio de trena a laser.

**Foto 5.1 – Medição de CAP (circunferência à altura do peito) durante o inventário florestal.**

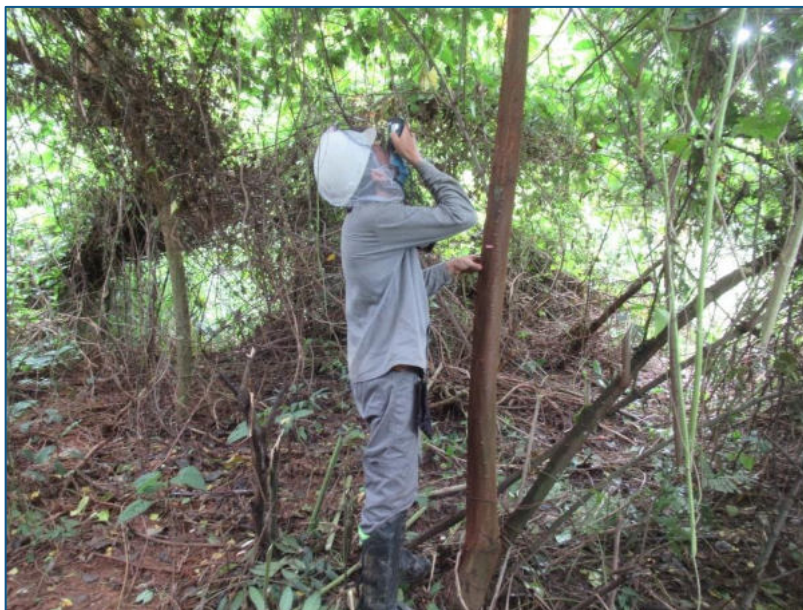
Foto 5.2 – Medição de altura com auxílio de trena a laser durante o inventário florestal.

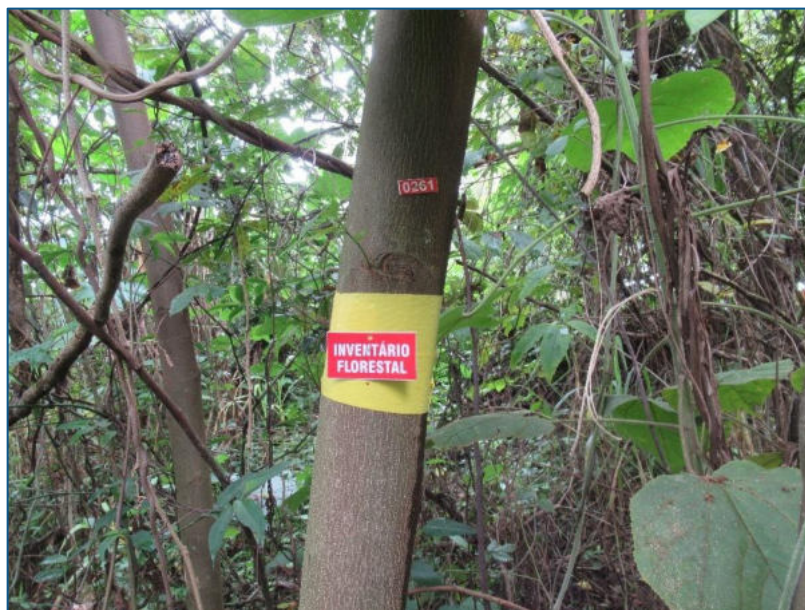
No indivíduo arbóreo inicial foi fixada uma fita de demarcação colante e fixada uma plaqueta de metal vermelha com a informação “inventário florestal”. O último indivíduo arbóreo no final da picada também foi marcado com fita de demarcação colante e os indivíduos arbóreos situados nos vértices das parcelas também foram marcados com fita colante amarela. No caso de não existir indivíduo arbóreo próximo ao vértice da parcela, foram instaladas estacadas de madeira com a ponta pintada em amarelo.

**Foto 5.4 – Marcação de indivíduo arbóreo no início da unidade amostral (ponto central inicial).**
