RELATÓRIO DE IMPACTO AMBIENTAL

Obras de descomissionamento da Barragem B5

2022

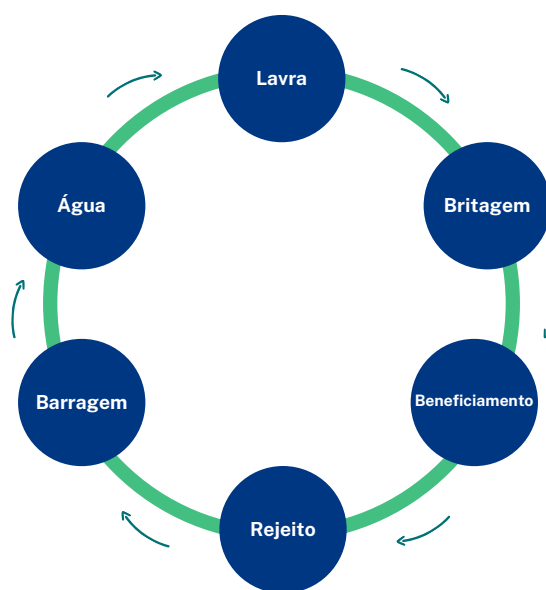
Figura 2. Processo de produção no CMA

O CMA é composto por área de lavra, área industrial, barragem e depósito. Sendo que as principais fontes de água utilizadas no complexo são os reservatórios da Barragem B5 e da Barragem B6, que permitem a recirculação de água de processo, e da Barragem A0, onde acontece a captação de água nova. De forma breve, a figura ao lado resume o processo produtivo de fertilizantes no CMA.

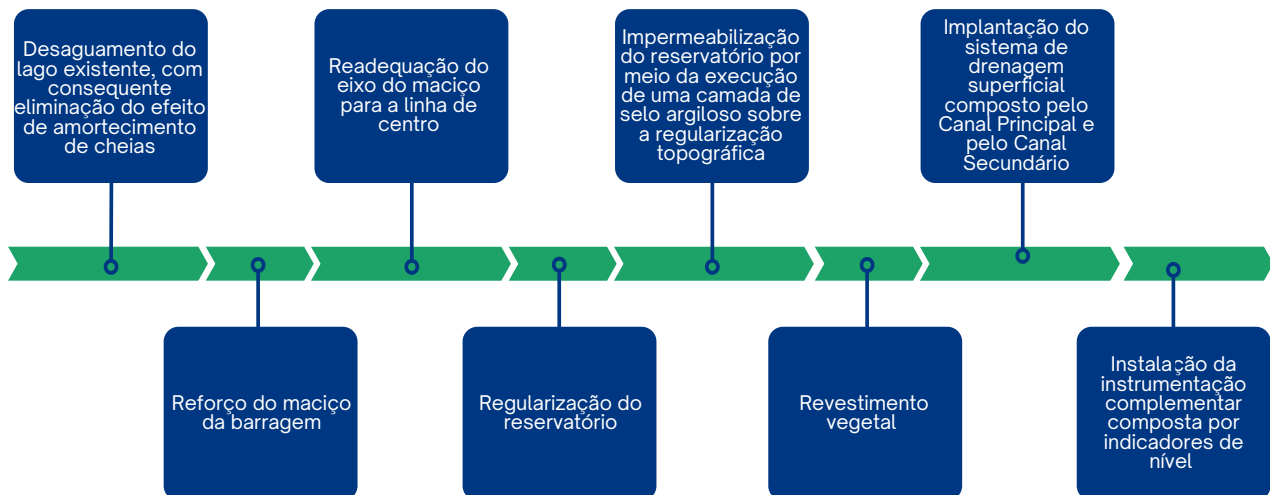
Figura 4. Etapas do processo de descaracterização da Barragem B5

No início de junho de 2020, foram iniciadas as obras para a descaracterização da Barragem B5, tendo oito etapas distintas apresentadas na Figura 4. O projeto de implantação se encontra a na Figura 5.

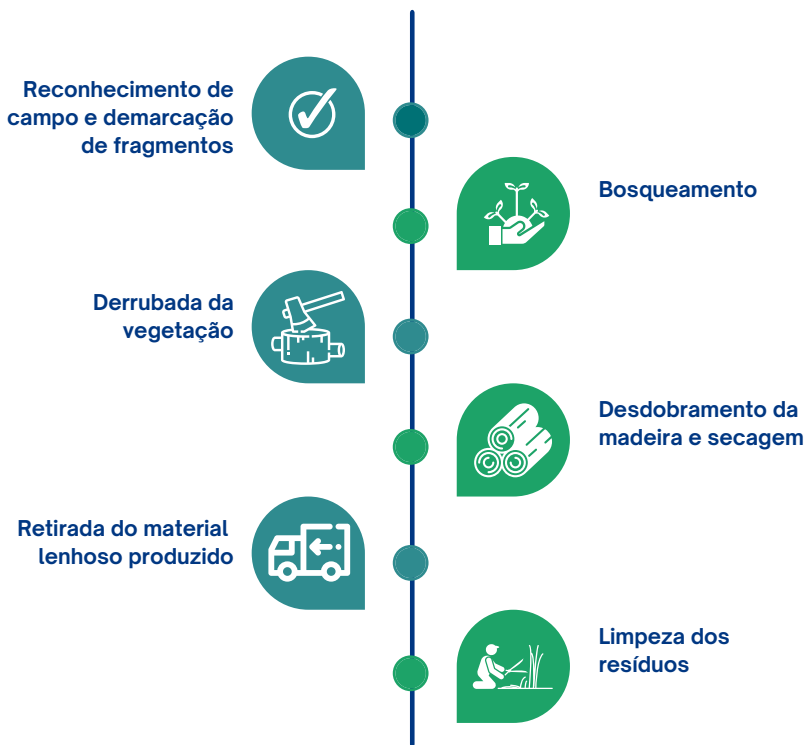
Figura 6. Atividades para retirada florestal

Especificamente o processo de implantação do sistema de drenagem superficial necessita realizar a supressão de cobertura vegetal nativa para a instalação do canal, sendo a área de interesse para realização do Estudo de Impactos Ambientais. Estima-se a supressão de 8,55ha de cobertura vegetal para a implementação do canal, dessa 2,28ha são de Floresta Estacional Semidecidual (FES) em estágio médio de regeneração.

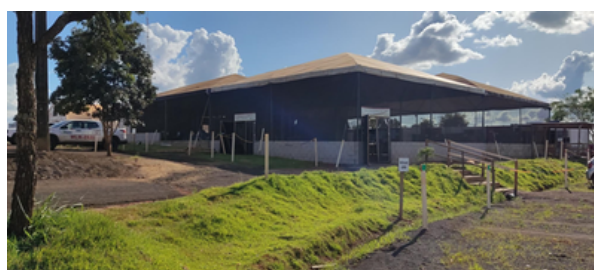
Figura 10. Tenda de 8m x 8m prevista do canteiro comum à barragem B6 e B5

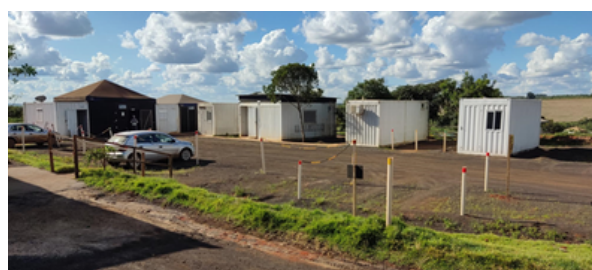
Figura 11. Containers voltados para o setor administrativo e fiscalização do canteiro comum ao barramento B6 e B5

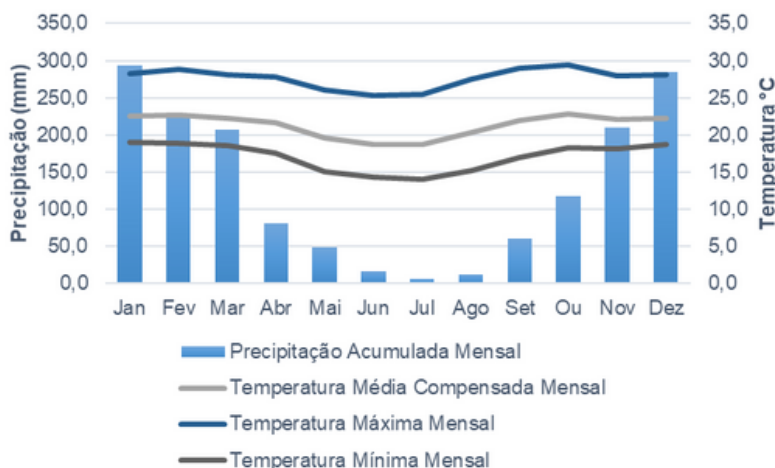
Figura 13. Precipitação mensal acumulada de 1991 a 2020 e temperatura mínima, média e máxima
Fonte: INMET, 2022

O clima do estado de Minas Gerais é caracterizado por verões chuvosos e invernos secos. No município de Araxá, o período chuvoso inicia no mês de outubro e se estende até o mês de março, já o período de estiagem compreende de abril a setembro, como apresentado na Figura 13.

A temperatura média anual do município é de 21,3°C, com as médias mensais variando de 18,7°C em junho e julho a 22,8°C em outubro. A temperatura mínima anual é de 17,1°C, variando mensalmente de 14,1°C (julho) a 19,0°C (janeiro). Já as temperaturas máximas mensais variaram entre 25,3°C (junho) a 29,4°C (outubro), sendo 27,7°C a temperatura máxima anual.

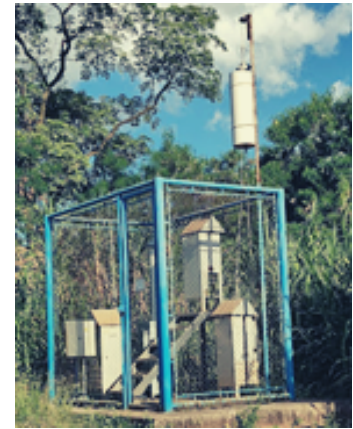
Figura 15. Estação de monitoramento da qualidade do ar

A presença de Partículas Totais em Suspensão encontra-se abaixo de $240 \mu\text{g}/\text{m}^3$ em todas as datas avaliadas, sendo coerente à Resolução Conama nº 491/2018.

Todavia, as concentrações de Dióxido de Enxofre encontram-se acima do limite permitido pela norma em algumas coletas pontuais, sem atingir níveis de atenção do poluente ($800 \mu\text{g}/\text{m}^3$) conforme a resolução afirma. Assim, sugere-se a continuação do monitoramento de forma a averiguar as anomalias pontuais, descartando possíveis efeitos sobre a saúde da comunidade e do meio biótico do entorno.

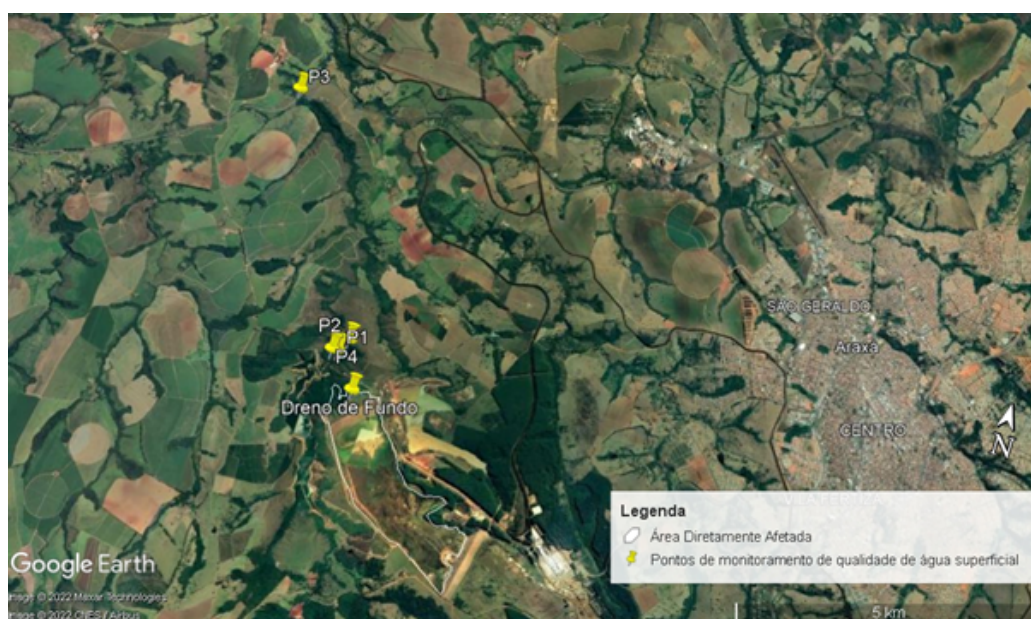
Figura 21. Pontos de monitoramento de qualidade de água superficial

Para caracterizar a qualidade das águas na área de estudo, foram utilizados os resultados das campanhas de monitoramento realizado pela Mosaic, entre os meses de janeiro de 2021 e fevereiro de 2022, em 4 pontos de amostragem de água superficial mais a saída do Dreno de Fundo da Barragem B5 (Figura 16). Na sequência são apresentados os principais resultados do monitoramento da qualidade de água.

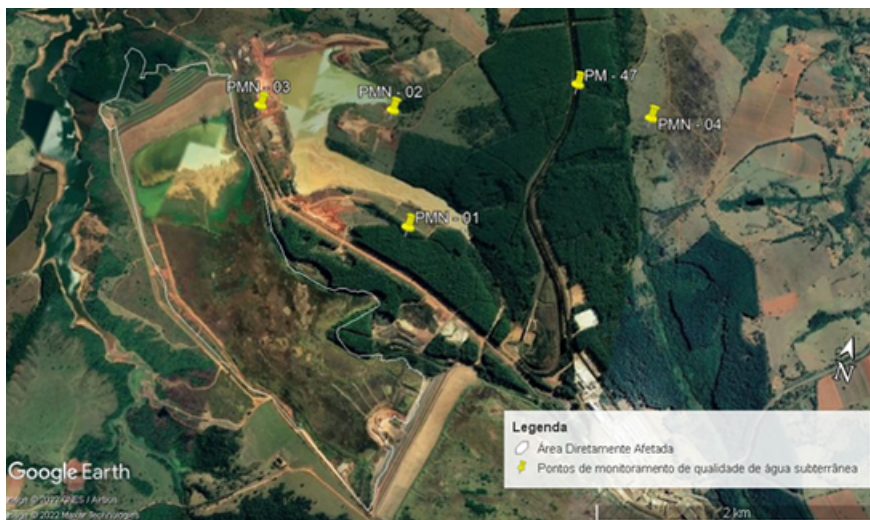
Figura 24. Pontos de monitoramento de qualidade de água Subterrânea

Para caracterizar a qualidade das águas subterrâneas na área de estudo, foram utilizados os resultados das campanhas de monitoramento realizado pela Mosaic, entre os meses de fevereiro de 2021 e fevereiro de 2022, em cinco pontos amostrais
