PROJETO: COMPLEXO DE MINERAÇÃO DE TAPIRA - CMT

PILHA DE MAGNETITA 2 - PDM 2

DRENAGEM SUPERFICIAL - CPP-01 E DAP-01

PLANTA, PERFIL E DETALHES - FL. 2/2

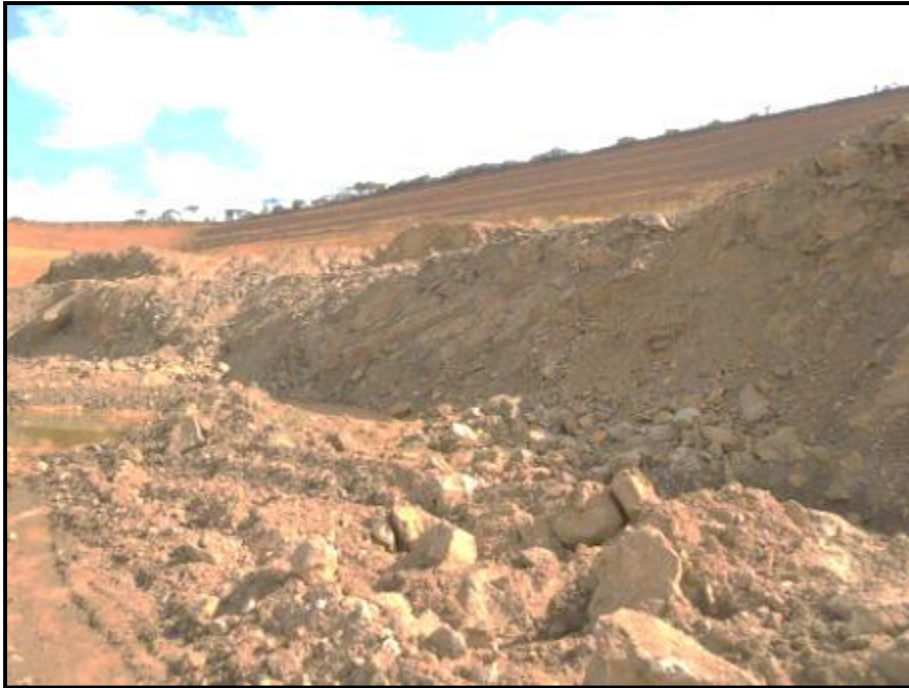
**FOTO 5.2** – Vista do fundo da cava onde é possível observar o corpo rochoso bem fraturado. Nesta área não foi observado nenhum tipo de dissolução na rocha. Juntamente com carbonatito, ocorrem outras rochas e minerais, com destaque para magnetita. Observar ao fundo talude da cava com mais de 60 metros de manto de intemperismo sobre o pacote de rochas intemperizadas.

No domo alcalino de Tapira a rocha solúvel mais abrangente é o carbonatito, porém esta rocha ocorre somente em profundidade. O manto de intemperismo alcança em alguns pontos profundidades superiores a 100m, e não foi encontrado afloramentos de carbonatito na área. No fundo da cava há pontos restritos que já atingiram o topo rochoso a dezenas de metros da superfície do terreno. Nesta área observa-se grande fraturamento com ausência de dissolução na rocha que encontra-se bem intemperizada. (FOTOS 5.2 e 5.3)

Apesar do carbonatito ser uma rocha solúvel e como o corpo rochoso encontra-se coberto por espesso manto de intemperismo, não há ocorrência de cavidades nesta litologia, nem mesmo no fundo da cava que foi inspecionada nos setores onde se atingiu a rocha, que encontra-se fraturada e intemperizada. Somam-se a isso os dados das sondagens realizadas pela Vale Fertilizantes, em diversas pesquisas geológicas na área do domo alcalino, na qual não foi verificado nenhum tipo de oclusão nas perfurações, que atingiram o carbonatito em seu estado são. Portanto, neste setor da cava foi proposto um potencial espeleológico para ocorrência de cavidades naturais baixo.

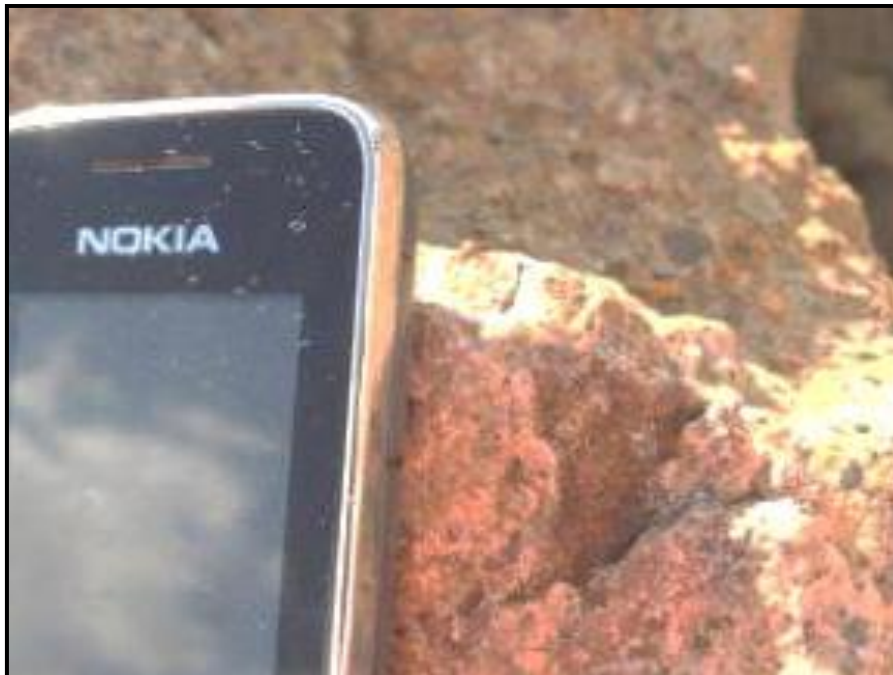
**FOTO 5.3** – Detalhe do carbonatito com presença de magnetita em pequenas fraturas da rocha intemperizada.

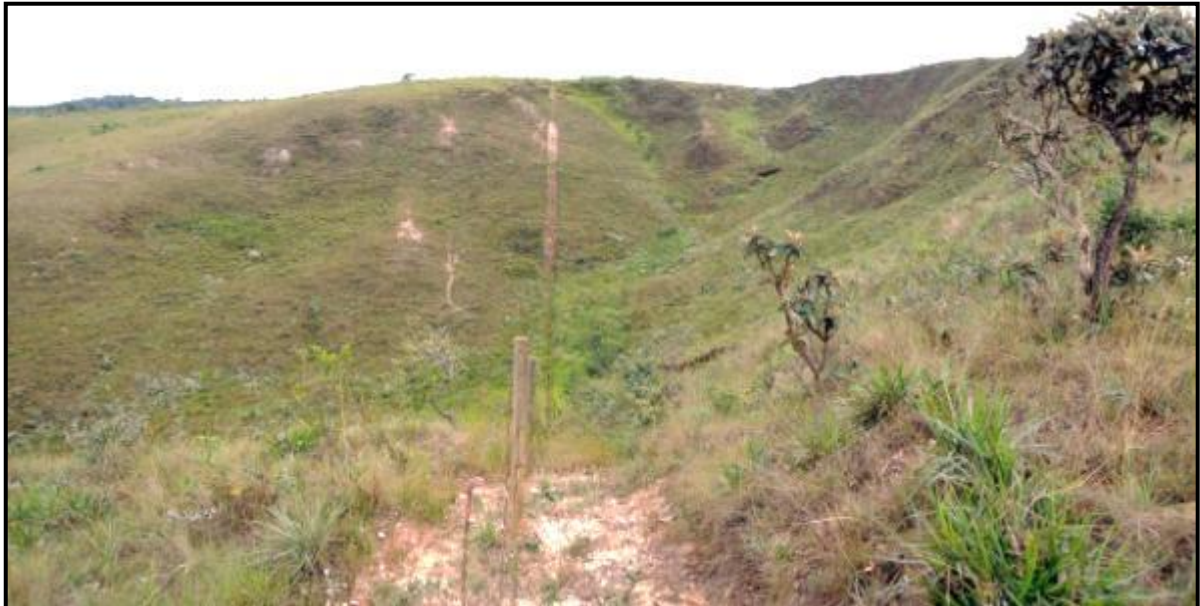
**FOTO 5.4** – Morro sustentado por quartzito em anfiteatro degradado. Apesar da declividade ser alta, não há escarpamentos que possam formar cavidades. Outro aspecto relevante é a ocorrência de espesso manto de intemperismo que não favorece ao processo de desenvolvimento de cavernas em rochas siliciclásticas.

Estas áreas com maior declividade, porém sem escarpamentos significativos e com gradientes hidráulicos não tão elevados, foram as áreas alvo mais percorridas na área estudada. As serras e morros sustentados por quartzitos possuem topos retilíneos e condicionados pelo domo alcalino, suas vertentes são mais escarpadas na face voltada para o domo, onde os processos erosivos foram mais incisivos em função das zonas de fraqueza apresentadas. (FOTOS 5.4 e 5.5).

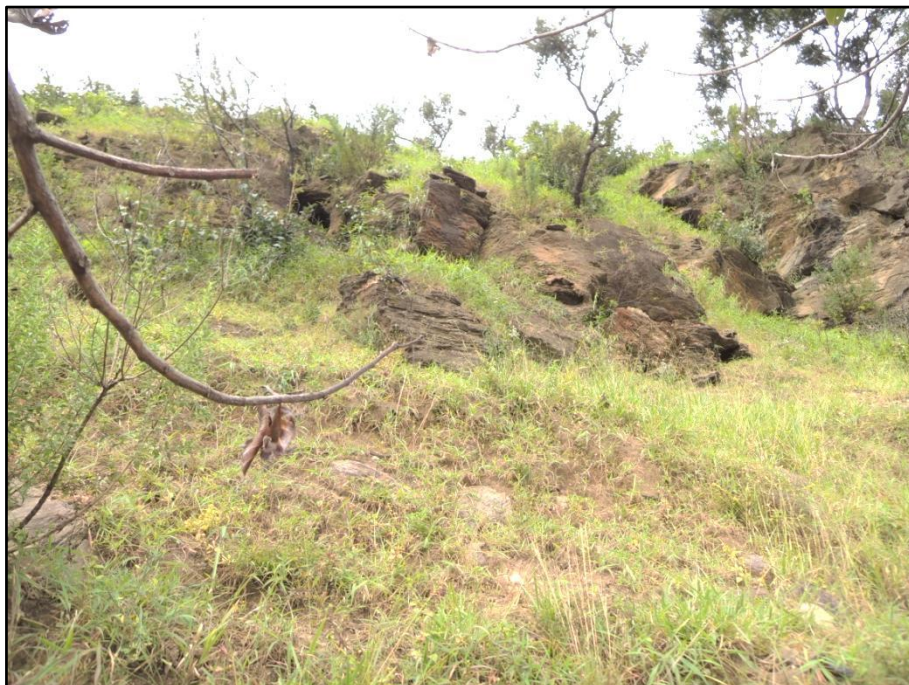
**FOTO 5.5** – Vista de afloramento em pequena escarpa quartzíticas, marcada por quebra de relevo que bordeja cabeceira de drenagem que compõe a bacia do Ribeirão do Inferno.

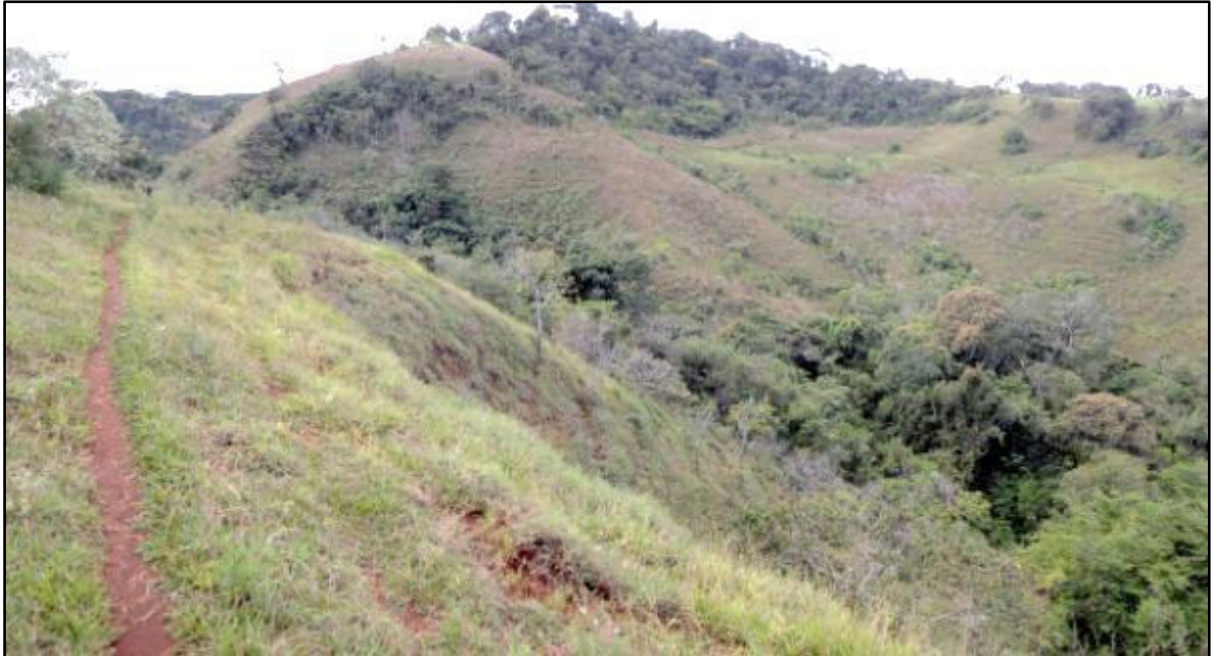
**FOTO 5.6** – Relevos de morros policonvexos, em divisores de águas com vertentes retilíneas sustentados por solos lateríticos. Nestas áreas o capeamento é espesso e a possibilidade de ocorrência de cavidades é praticamente nula. Apesar da declividade alta nestas áreas não se formam escarpamentos, o que impossibilita a ocorrência de cavernas. Os fundos de vale são encaixados com presença de blocos de laterita.

Há ainda uma ocorrência de solo residual, parcialmente laterítico que sustentam topos de morros altos com perfis policonvexos no terço superior das vertentes e côncavo a retilíneos nos trechos inferiores do perfil. São camadas delgadas com origem no intemperismo químico da rocha subjacente. Localizam-se entre divisores de águas e em alguns casos devido a erosão remontante é possível encontrar blocos rolados com pequenas quedas d'água em alguns cursos d'água com regime perene (FOTO 5.6 e 5.7).

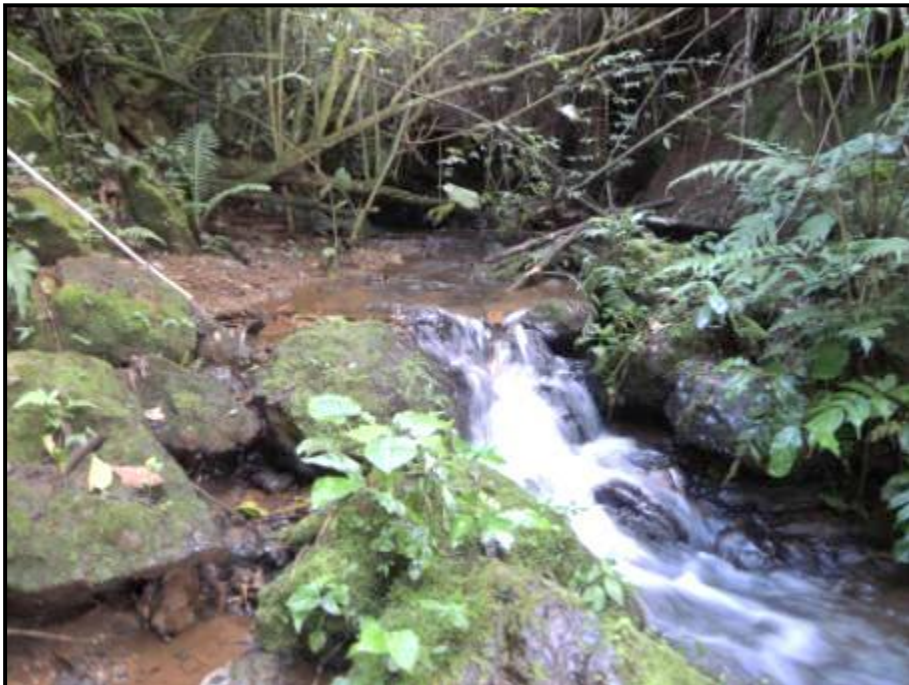
**FOTO 5.7** – Vista do fundo do curso d'água sem nome com presença de pequeno rápido em soleira. Há presença de blocos de laterita trazidos pela corrente e pela força da gravidade em função da declividade acentuada.

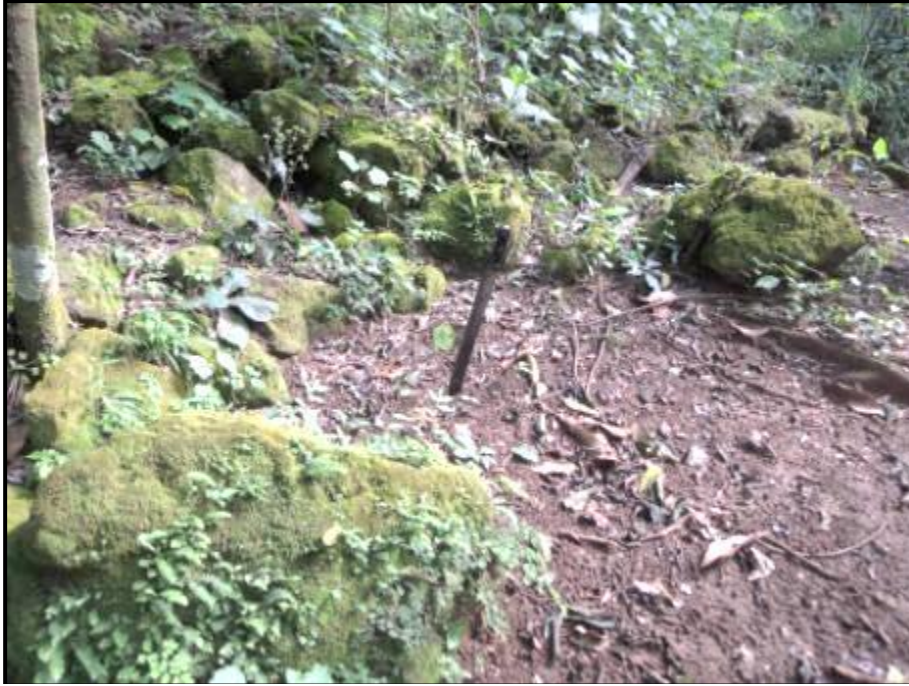
**FOTO 5.8** – Blocos de laterita em fundo de vale. Os blocos são métricos e bem intemperizados. Sua ocorrência é bem localizada sempre vinculada a corrente e os pontos mais rebaixados onde se acumulam os blocos, formando pequenos tálus.

São bem dissecados comportando-se como relevos residuais extremamente desgastados que sustentam superfície de aplainamento juntamente com as serras quartzíticas, que possuem cotas altimétricas muito próximas ao relevo sustentado pelas carapaças ferruginosas. Em geral comportam diversos nichos de nascentes, sendo a maior parte intermitente. Os vales em geral são encaixados e as vertentes expõem um manto de alteração de solo vermelho com carapaça delgada no topo. Essa carapaça laterítica é muitas vezes sofre desagregação e é carregada pelos cursos d'água de regime perene, acumulando-se muitas vezes no fundo de vale, com concentração de pequenos blocos (FOTO 5.8).

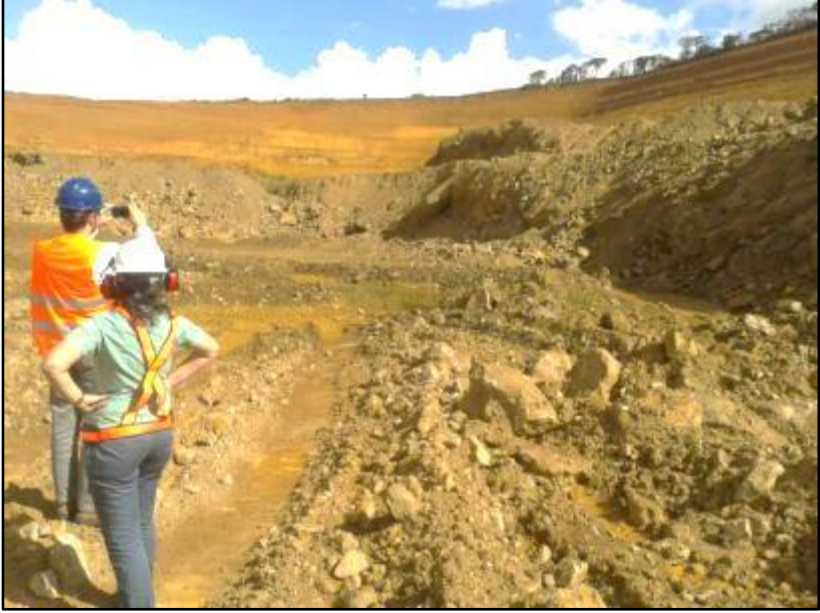
| Ponto | UTM (m) | | Alt. (m) | Dados |
|---|---|---|---|---|
| 002 | 306.287 | 7.800.229 | 1.221 | <p>Extremo sudoeste dentro da área de lavra, pode se observar a grande espessura do manto de intemperismo. Neste ponto a lavra atingiu o piso rochoso, porém muito fraturado e intemperizado.</p> |

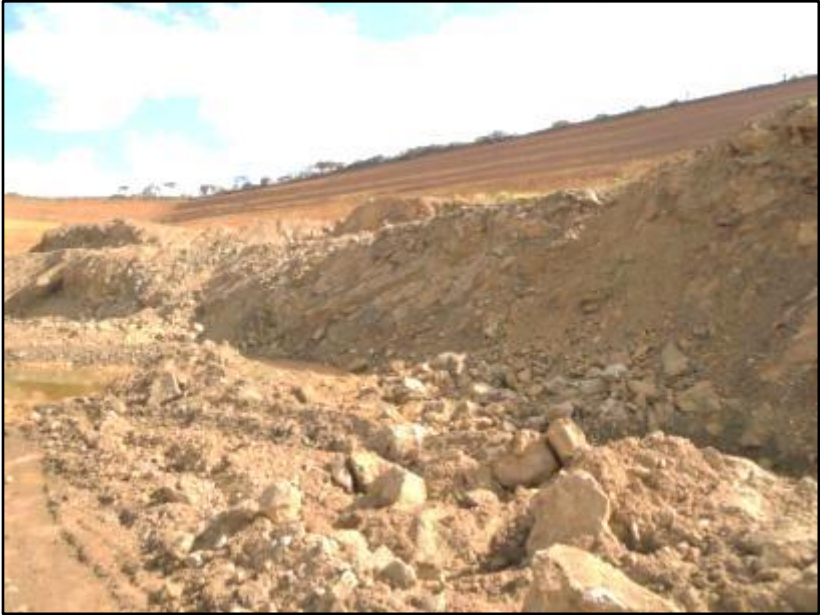
| Ponto | UTM (m) | | Alt. (m) | Dados |
|---|---|---|---|---|
| 003 | 307.599 | 7.802.155 | 1.212 | <p>Aspecto da rocha alterada no nível mais baixo da cava atual.</p> |

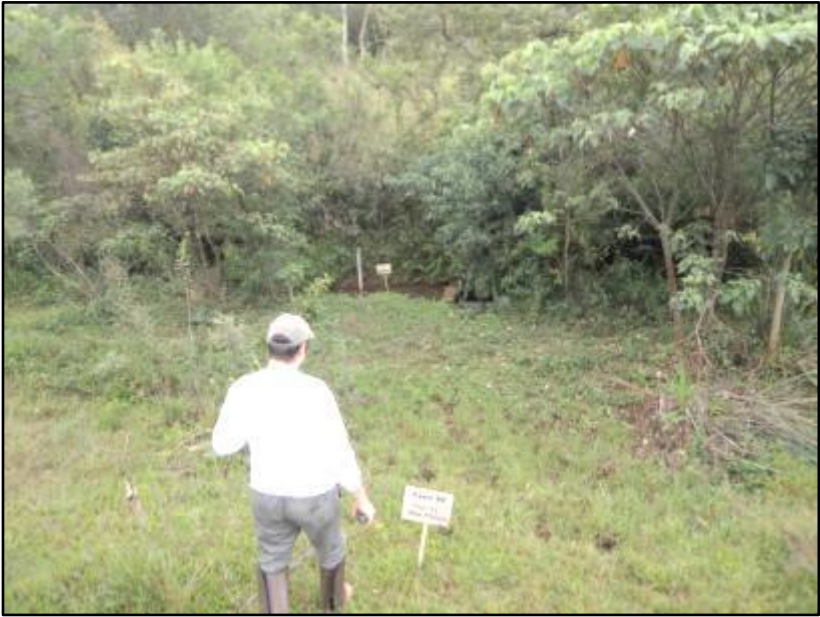
| Ponto | UTM (m) | | Alt. (m) | Dados |
|---|---|---|---|---|
| 007 | 308.012 | 7.798.092 | 1.122 | <p>Na base de morros com perfil convexo, fragmentos de limonita, ao longo do córrego dos Pilões, vegetação de pastagens e cerrado com áreas alagadas (brejo).</p> |

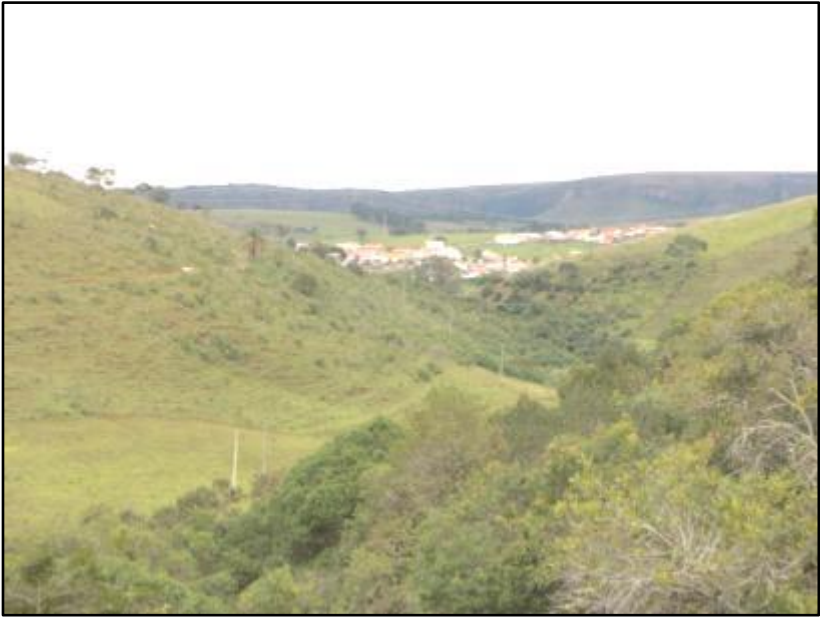
| Ponto | UTM (m) | | Alt. (m) | Dados |
|---|---|---|---|---|
| 008 | 308.838 | 7.797.128 | 1.101 | <p>Morros sem escarpamento, próximo a Tapira, vegetação de porte baixo a médio, solo vermelho argiloso com porções limonitizadas</p> |

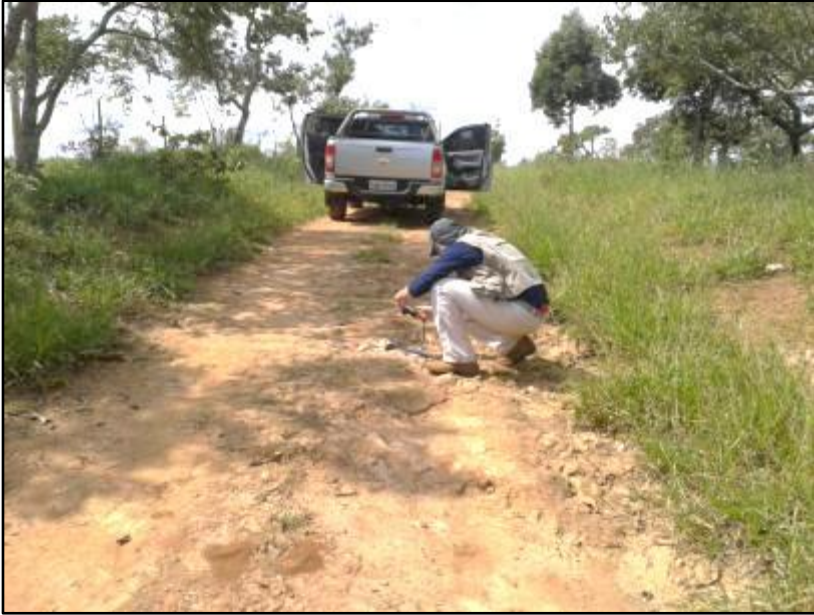
| Ponto | UTM (m) | | Alt. (m) | Dados |
|---|---|---|---|---|
| 009 | 309.808 | 7.797.203 | 1.250 | <p>Afloramento de quartzitos finos no chão da estrada em topo de serra a sudeste da área da mina, cerca de 4km em linha reta.</p> |

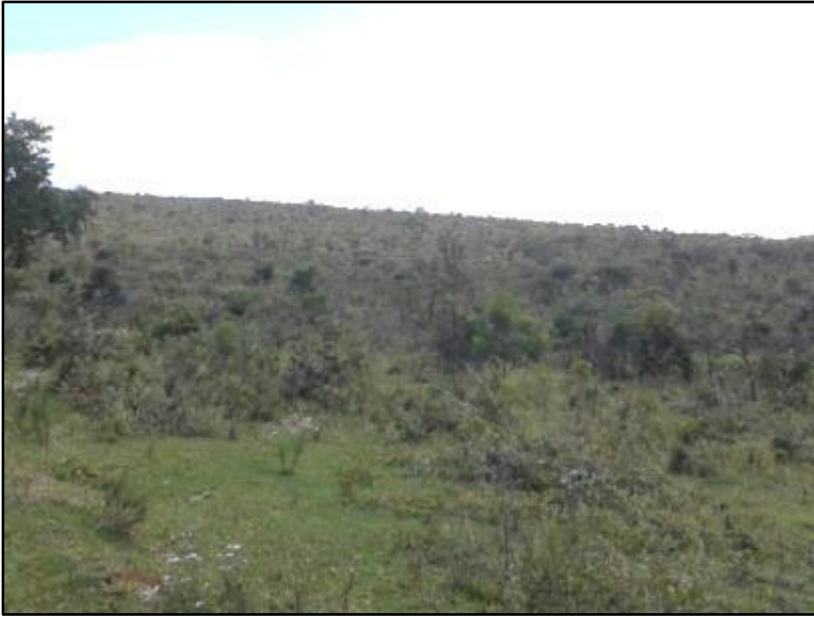
| Ponto | UTM (m) | | Alt. (m) | Dados |
|---|---|---|---|---|
| 010 | 311.542 | 7.800.555 | 1.228 | <p>Vegetação baixa em morro com pouca declividade sustentado por xistos, solo argiloso de colocação clara</p> |

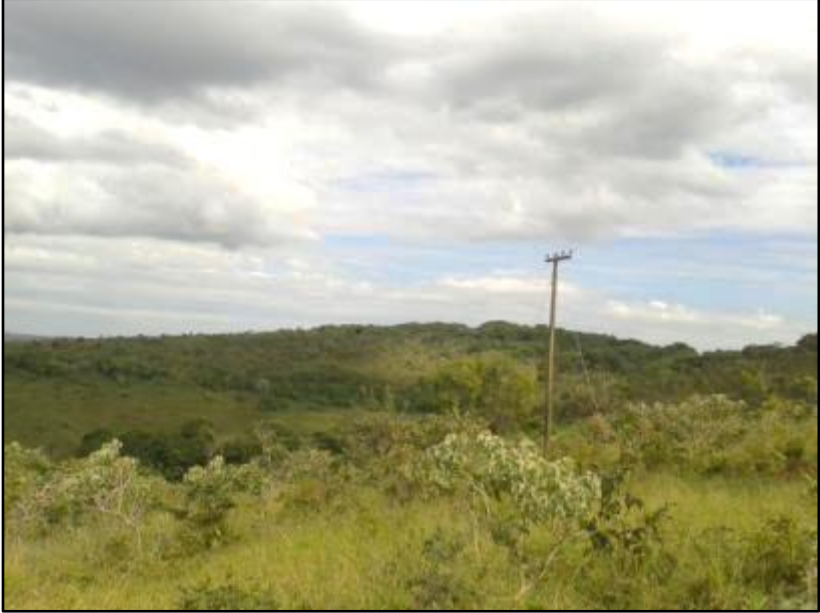
| Ponto | UTM (m) | | Alt. (m) | Dados |
|---|---|---|---|---|
| 013 | 310.285 | 7.801.523 | 1.302 | <p>Deste ponto, tanto para sul quanto para norte, área com vegetação baixa, pastagens, morros com declive suave, solo espesso.</p> |

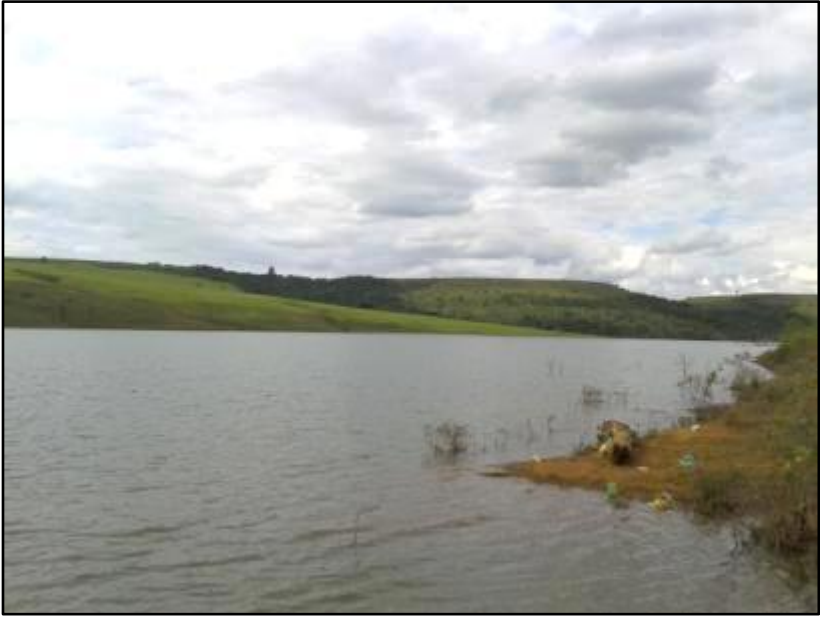
| Ponto | UTM (m) | | Alt. (m) | Dados |
|---|---|---|---|---|
| 014 | 310.371 | 7.803.367 | 1.206 | <p>Às margens de uma das barragens de rejeitos localizada na porção leste da propriedade, a região toda se apresenta com vegetação baixa, grande espessura de solo e morros com baixa declividade.</p> |

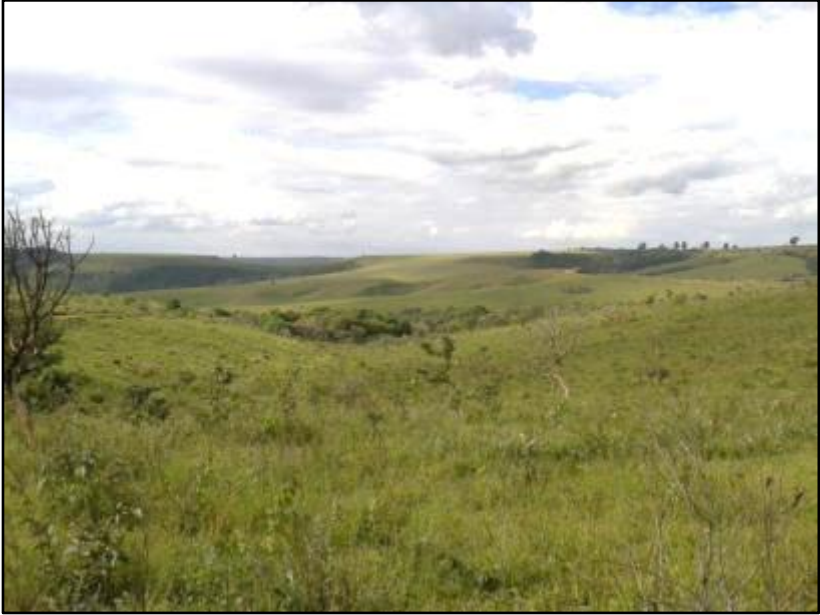
| Ponto | UTM (m) | | Alt. (m) | Dados |
|---|---|---|---|---|
| 015 | 310.941 | 7.801.996 | 1.274 | <p>Cabeceira de drenagem degradada, vegetação baixa, declividade do terreno baixa, solo espesso, areno-argiloso de coloração clara. Com litologia predominante xisto.</p> |

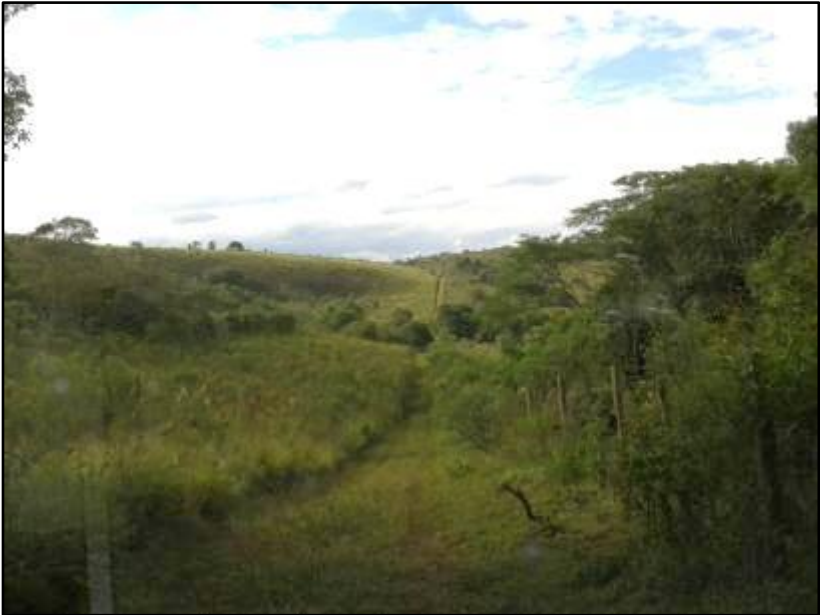
| Ponto | UTM (m) | | Alt. (m) | Dados |
|---|---|---|---|---|
| 016 | 310.523 | 7.801.316 | 1.244 | <p>Vegetação baixa, declividade do terreno baixa, solo espesso, areno argiloso de coloração clara. Morro sustentado por xisto.</p> |

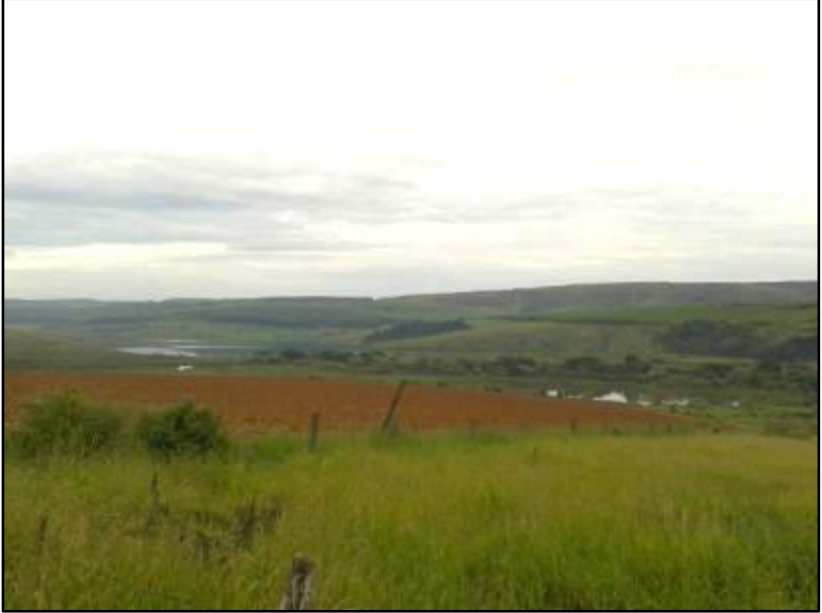
| Ponto | UTM (m) | | Alt. (m) | Dados |
|---|---|---|---|--|
| 017 | 304.814 | 7.809.996 | 1.107 | <p>Observando ao norte até a represa de água limpa (Ribeirão do Inferno), terreno arado areno-argiloso de coloração vermelha.</p> |

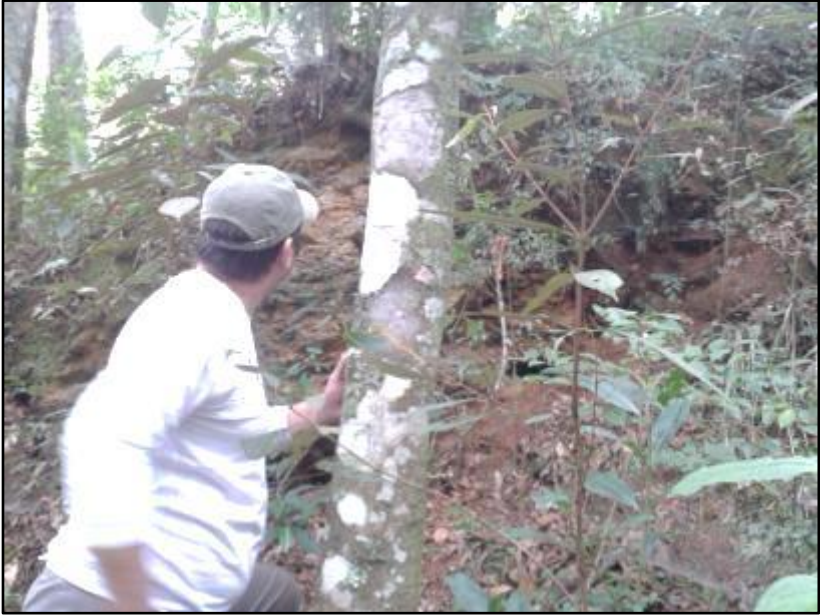
| Ponto | UTM (m) | | Alt. (m) | Dados |
|---|---|---|---|--|
| 020 | 302.868 | 7.808.742 | 1.245 | <p>Cabeceira de drenagem com curso d'água intermitente, grande espessura de solo, alguns afloramentos de quartzito extensamente fraturados.</p> |

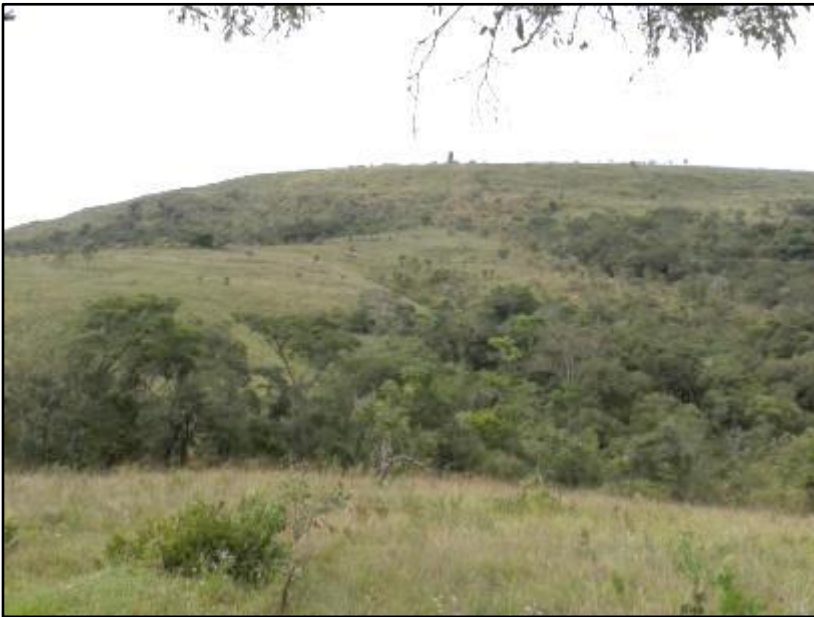
| Ponto | UTM (m) | | Alt. (m) | Dados |
|---|---|---|---|--|
| 024 | 302.839 | 7.809.903 | 1.098 | <p>Vista na direção do ponto 19 (caixa d'água sobre a elevação). Vale todo em xisto com vegetação baixa e baixa declividade, pode-se observar uma quebra no relevo no centro da foto, dada pela ocorrência de quartzito formando uma pequena escarpa.</p> |

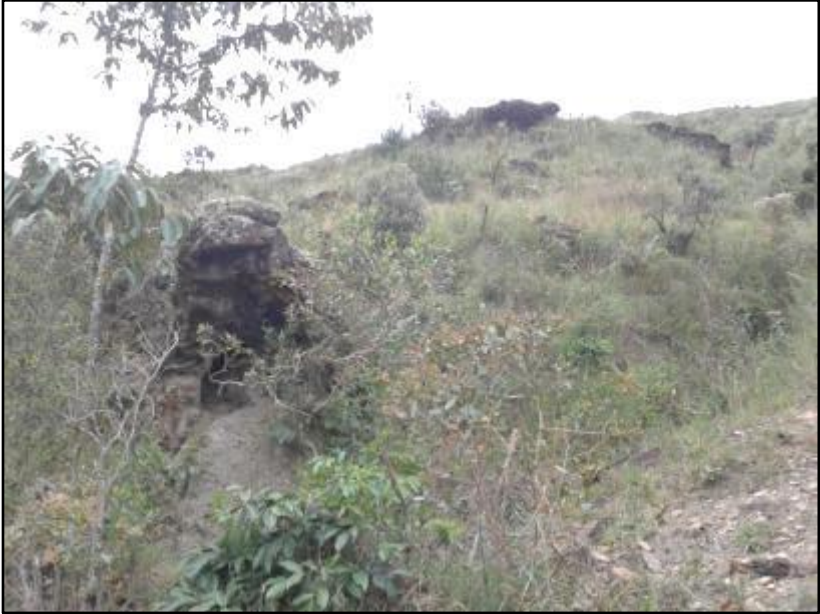
| Ponto | UTM (m) | | Alt. (m) | Dados |
|---|---|---|---|--|
| 026 | 303.381 | 7.809.414 | 1.176 | <p>Pequenos afloramentos de quartzito em pequena área escarpada. Esta área foi vistoriada e foram encontradas cavidades centimétricas que alcançam no máximo 1m.</p> |

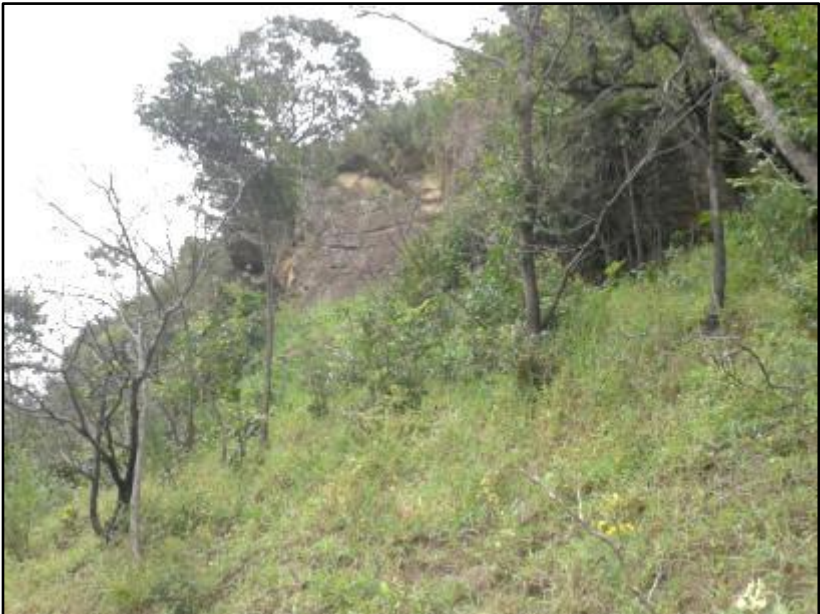
| Ponto | UTM (m) | | Alt. (m) | Dados |
|---|---|---|---|--|
| 027 | 303.315 | 7.809.479 | 1.162 | <p>Escarpa em quartzito com pequenas cavidades com poucos cm a 1m de extensão</p> |

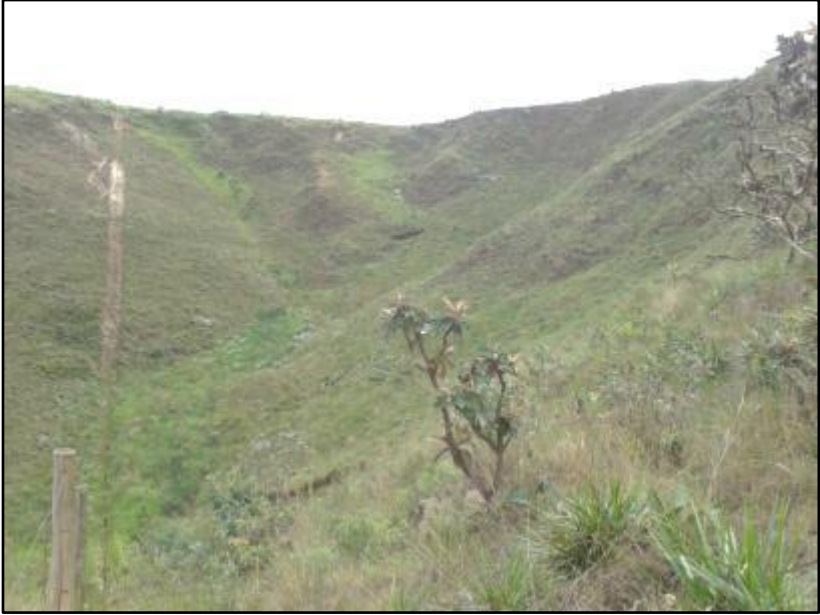
| Ponto | UTM (m) | | Alt. (m) | Dados |
|---|---|---|---|---|
| 032 | 311.908 | 7.802.682 | 1.252 | <p>Cabeceira de drenagem com afloramento de quartzito com ausência de cobertura vegetal nativa. Apesar da declividade alta a presença de solo espesso é impeditivo par ocorrência de cavidades, além do vale seco que apresenta canal com regime efêmero.</p> |

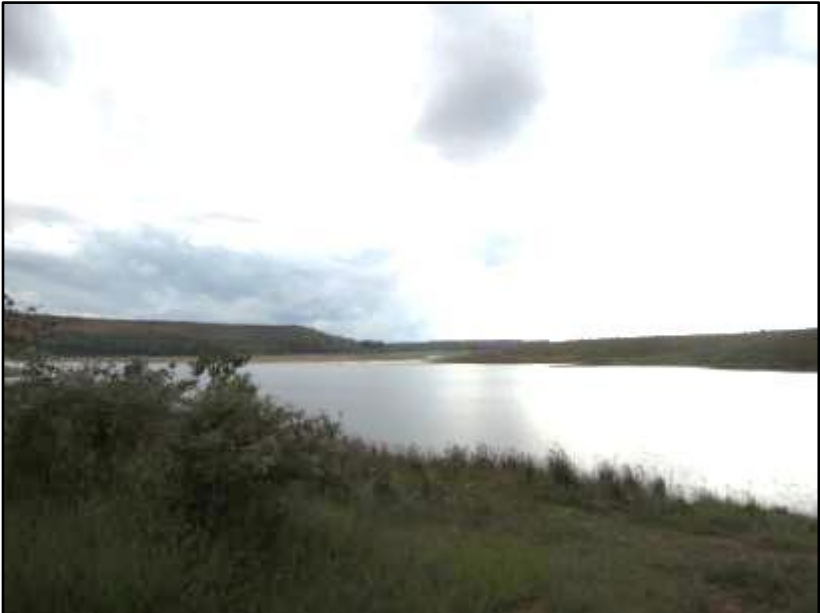
| Ponto | UTM (m) | | Alt. (m) | Dados |
|---|---|---|---|---|
| 035 | 310.238 | 7.804.193 | 1.212 | <p>Na margem da bacia de rejeitos localizada na porção leste da propriedade da Vale Fertilizantes.</p> |

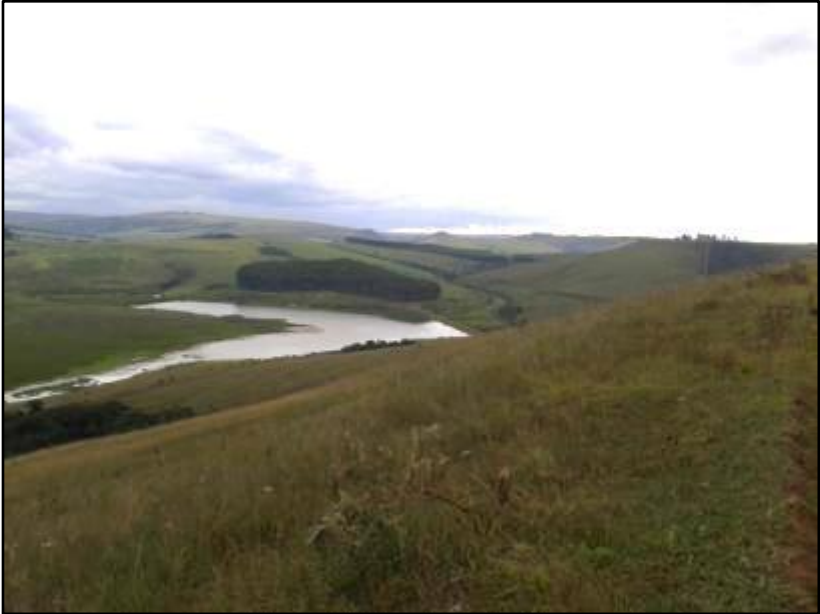
| Ponto | UTM (m) | | Alt. (m) | Dados |
|---|---|---|---|---|
| 039 | 307.506 | 7.807.435 | 1.213 | <p>Vista da bacia de rejeitos BL-05 localizada no extremo norte da propriedade, declividade baixa, vegetação baixa, pequenos afloramentos de xisto com intercalação centimétrica de quartzito.</p> |

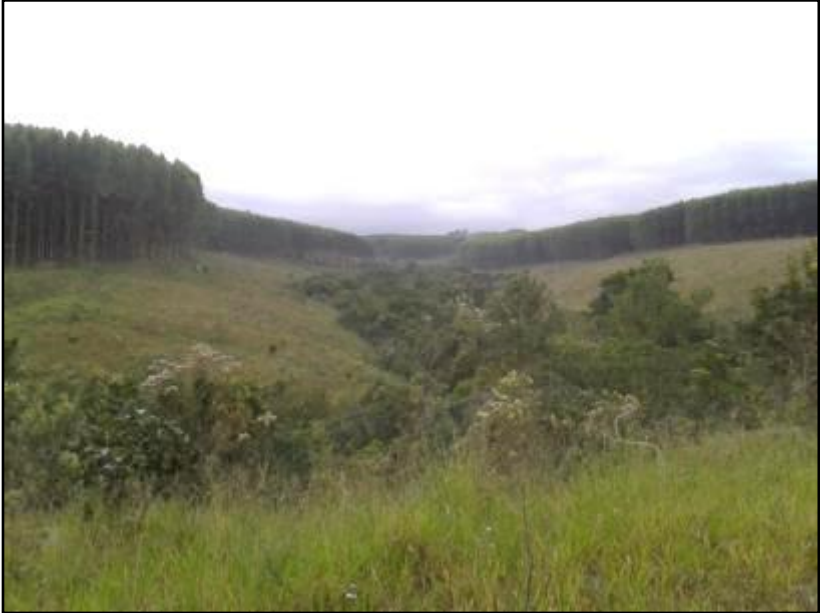
| Ponto | UTM (m) | | Alt. (m) | Dados |
|---|---|---|---|---|
| 042 | 303.256 | 7.804.568 | 1.160 | <p>Áreas de plantação de eucalipto a sudeste e a noroeste áreas de pastagens, afloramento de xisto, solo espesso argiloso de coloração clara. Curso d'água que compõe a barragem de lamas BL01.</p> |

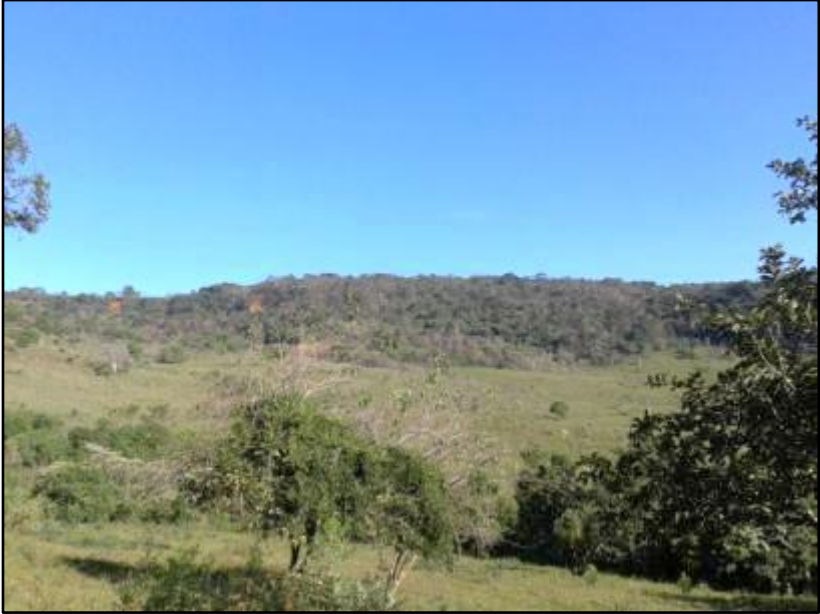
| Ponto | UTM (m) | | Alt. (m) | Dados |
|---|---|---|---|--|
| 062 | 307.365 | 7.798.152 | 1.170 | <p>Em primeiro plano, terreno de baixa declividade e solo espesso, ao fundo é possível ver cicatrizes de escorregamentos em solo em terrenos de alta declividade também com solo espesso, sem afloramentos de rocha.</p> |

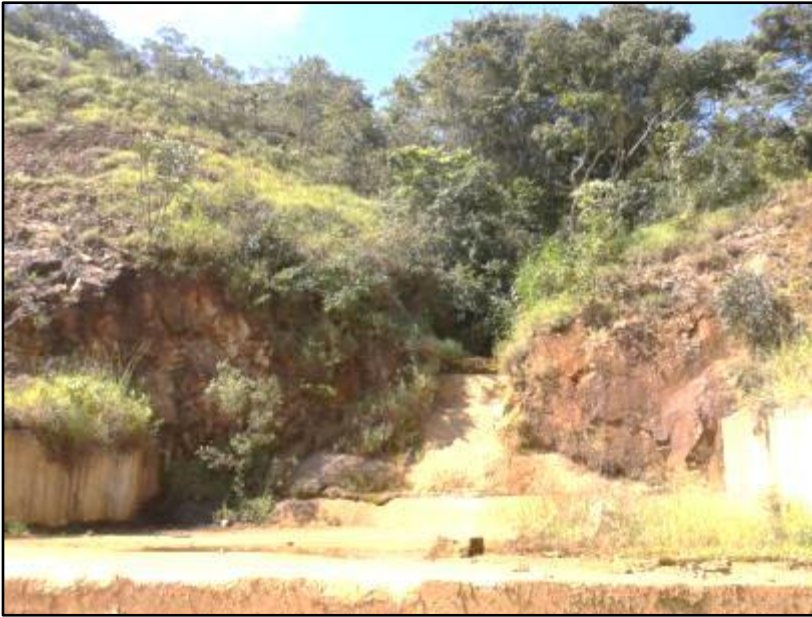
| Ponto | UTM (m) | | Alt. (m) | Dados |
|---|---|---|---|---|
| 064 | 305.315 | 7.802.726 | 1.230 | <p>Afloramento de quartzito em corte n acesso na margem direita da barragem de lamas BL-01.</p> |

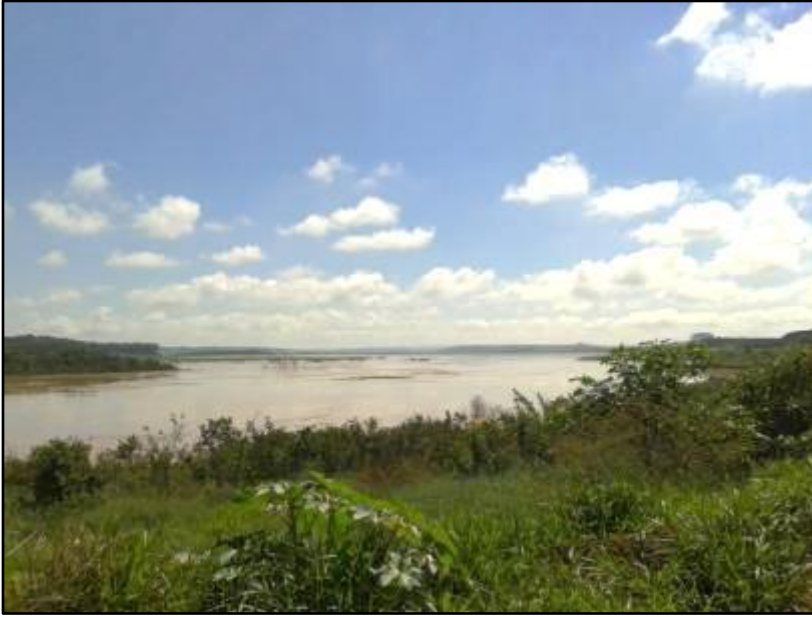
| Ponto | UTM (m) | | Alt. (m) | Dados |
|---|---|---|---|---|
| 065 | 304.533 | 7.801.526 | 1.231 | <p>Vista da barragem de lamas BL-01. O espelho d'água atual ocupa uma área como cerca de 4,4 km<sup>2</sup>. O entorno do reservatório possui um relevo plano convexo marcado por baixa declividade e presença de solos espessos sem afloramentos de rocha, portanto sem presença de cavidades naturais.</p> |

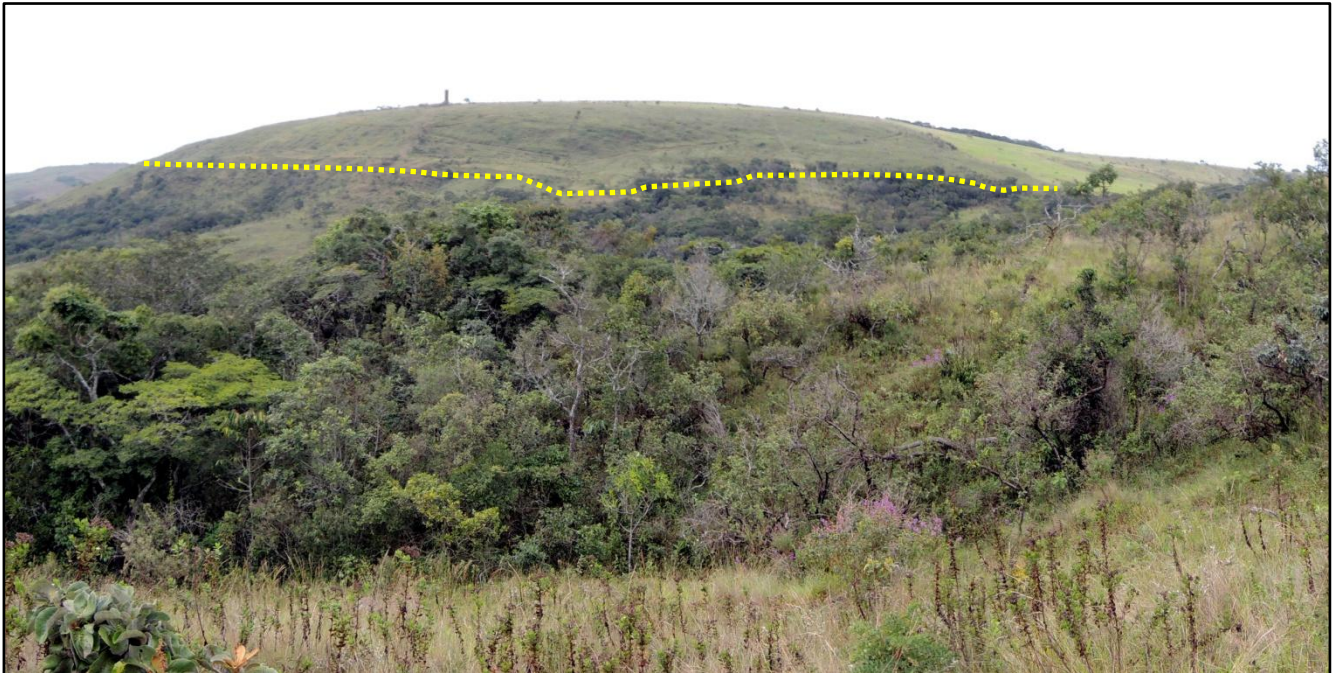
**FOTO 6.3.1** – Única feição favorável à ocorrência de cavidades naturais subterrâneas que foi investigada detalhadamente e que não apresenta nenhuma cavidade natural subterrânea. A área escarpada encontra-se em média vertente onde é possível observar a ruptura da morfologia marcada por uma pequena *cornija* indicada com linha amarela tracejada.

Foi encontrada apenas uma escarpa em quartzito com possibilidade de sustentar uma caverna na área entorno da represa do Ribeirão do Inferno, porém a área foi prospectada e foram observadas pequenas tocas centimétricas a pouco mais de 1m de extensão, com ausência de cavernas ( FOTO 6.3.1).
