Plano de Ação de Emergência

PAEBM

Barragem BL1

<small>DF+ ENGENHARIA GEOTÉCNICA E RECURSOS HÍDRICOS</small>	COMPLEXO DE MINERAÇÃO DE TAPIRA	
ATUALIZAÇÃO DO PLANO DE AÇÃO DE EMERGÊNCIA PARA BARRAGENS DE MINERAÇÃO – COMPLEXO DE MINERAÇÃO DE TAPIRA BARRAGEM BL1 RELATÓRIO TÉCNICO		Nº MOSAIC -	PÁGINA 3/249
		Nº DF+ DF21-236-1-EG-RTE-0033	REV. 0

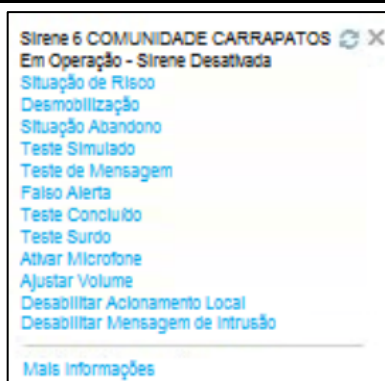
Figura 10.3 – Opções de acionamento das sirenes.

Na sequência, clicando na sirene que deseja ativar, irá aparecer uma das opções para selecionar a mensagem do cenário desejável conforme a Figura 10.3.

Ao clicar na opção “informações”, o operador terá acesso a uma caixa de ativação nomeada como “Ativação total ou por Grupos”. Nesta opção ele poderá escolher em ativar todas as sirenes simultaneamente, ou ativar as sirenes por grupos (de acordo com a região das ZAS). A descrição detalhada está nos manuais de operação do sistema (PRJ-06215-0011-AUT-01 e PRJ-05586-0005-AUT-01) que estão disponíveis na sala de monitoramento integrado.

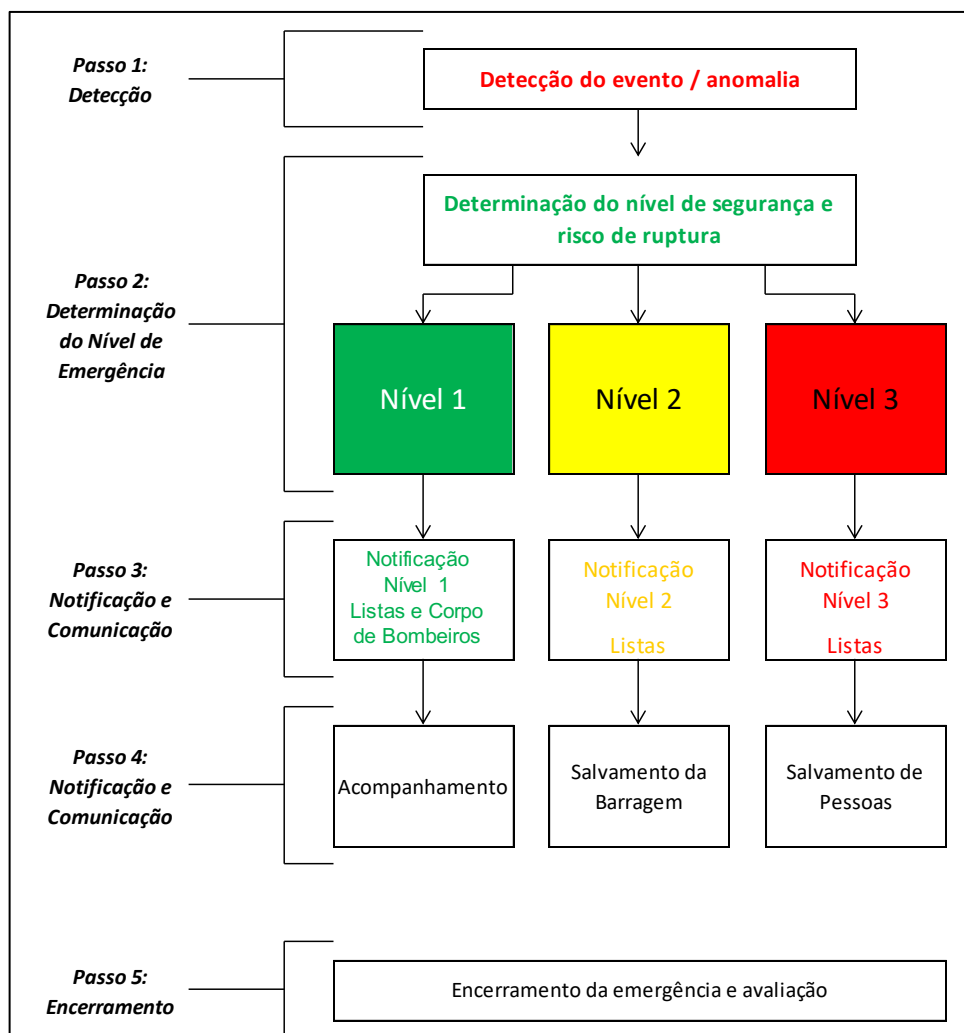
Figura 12.1 - Fluxograma de ações.

A seguir, na Tabela 12.1, na Figura 12.1 e no **APÊNDICE L**, são apresentados os contatos internos e externos, e o fluxo de comunicação que deve ser seguido em caso de emergência para cada nível de segurança e risco. Na sequência, são apresentadas as ações esperadas por parte dos responsáveis.
