ANEXO D

HIDROGEOLOGIA E MAPEAMENTO DE NASCENTES

**ATUALIZAÇÃO DO INVENTÁRIO DE
NASCENTES E DO CADASTRO DE USUÁRIOS
DE ÁGUA NO COMPLEXO MINERAL DE
TAPIRA
CMT**

TAPIRA, MG

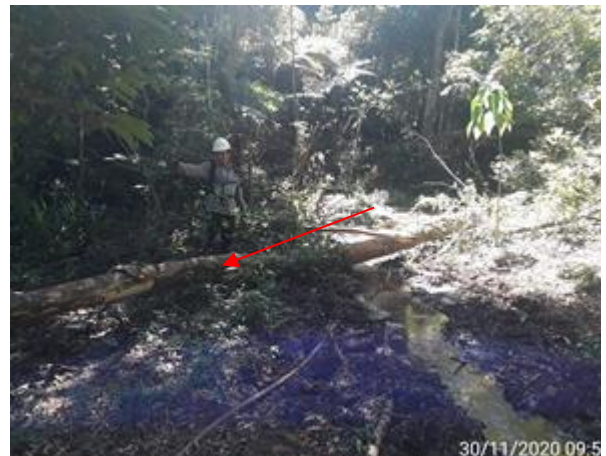
Foto 6.10: Desvio de curso d’água (CMT-PC-11).

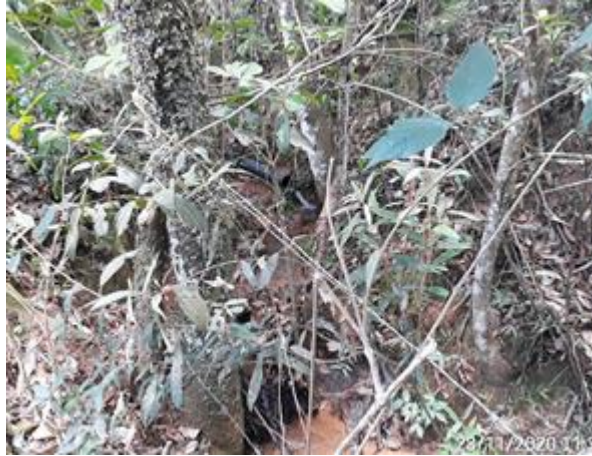
Foto 6.11: Reposição de água no Córrego do Bálsamo (CMT-PC-18).

Na cabeceira do Córrego do Bálsamo, já próximo a BR-146, a MOSAIC possui um ponto de reposição de água, que é feito por meio de uma adutora de 4” (Foto 6.11). A jusante dessa reposição há grande desnível no relevo, gerando uma queda de aproximadamente 10 metros de altura. Aparentemente essa água da reposição infiltra e ressurge no ponto CMT-NA-28 (CMT-NA-67), que fica na mesma drenagem e não foi observado água a montante (Foto 6.12).

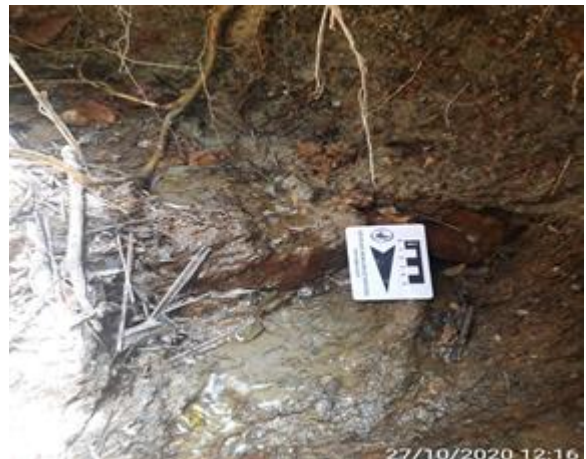
Foto 6.28: Nascente em muscovita xisto (CMT-NA-35).

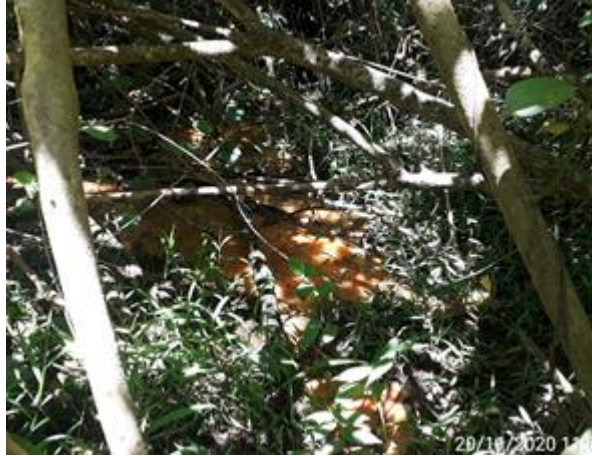
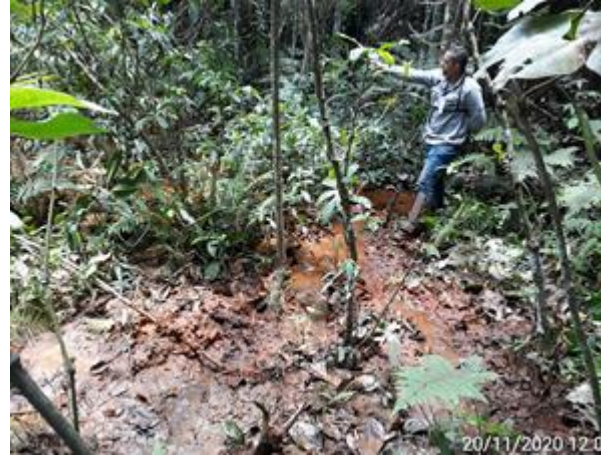
Foto 6.29: Presença de ferrobactéria (NA-06). Foto 6.30: Presença de ferrobactéria (NA-04).

Comparando as vazões, as de ocorrência em solo argiloso aloterítico possuem maior vazão que as que são constatadas em muscovita quartzo xisto intemperizado. Em geral as nascentes tem cercas em volta, contudo em algumas é notado a influência de animais de médio e grande porte (javalis, gado e cavalo), que é um problema recorrente na região e que causa danos nas nascentes. Em alguns dos pontos cadastrados (NA-04, NA-06, NA-07, NA-12 e CMT-NA-34) observou-se a presença de ferrobactéria como pode ser observado nas Foto 6.29 e Foto 6.30, a presença desta na água pode ser um indicativo da existência de ambiente redutor.

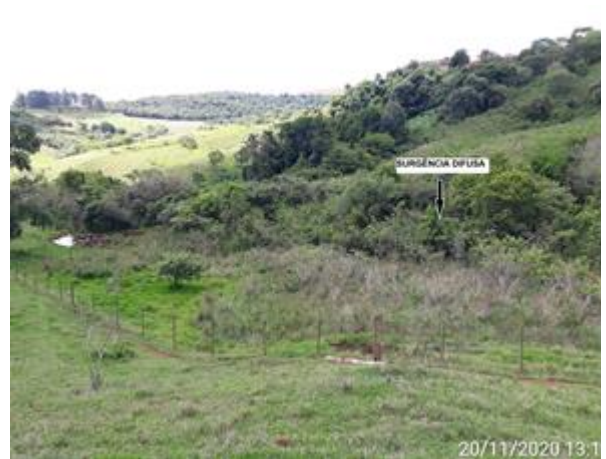
Foto 6.34: Pequeno lago à jusante da surgência NA-07.

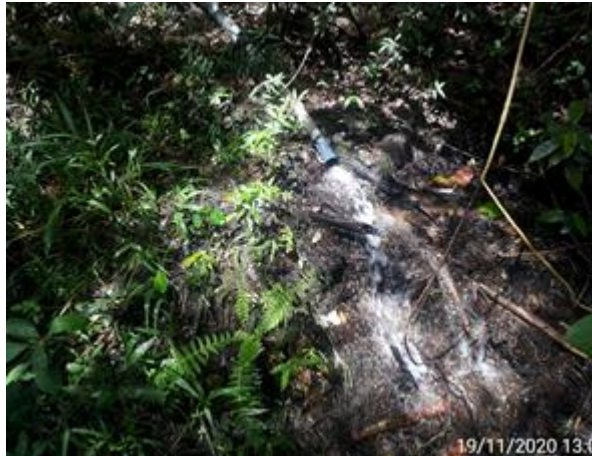
Foto 6.35: Ponto de reposição de água no Córrego Canoas (CMT-PC-08).

A cabeceira do Córrego Canoas possui dois pontos de reposição feitos pela MOSAIC, devido ao grande número de usuários que usufruem das águas da bacia. O ponto CMT-PC-08 corresponde à reposição realizada na propriedade do Sr. Ronaldo (Foto 6.35), onde inclusive é identificado um sumidouro, visto que a jusante da reposição, o fluxo superficial é interrompido por infiltração, surgindo mais à frente no ponto catalogado como CMT-NA-25 (Foto 6.36). Outro ponto que há reposição por parte da MOSAIC foi catalogado como CMT-PC-20, onde grande parte é destinada para a comunidade do Assentamento (Foto 6.37). Nessa cabeceira não foi encontrada nenhuma surgência, onde todo aporte de água vem por meio da reposição, feita por adutora de 10" (Foto 6.38).

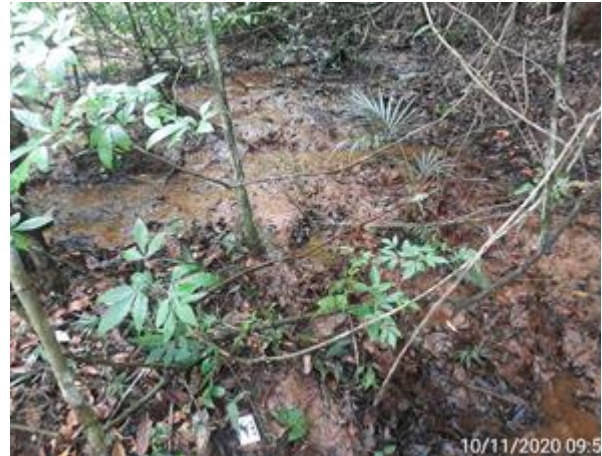
Foto 6.42: Surgência em solo rico em matéria orgânica (NA-30).

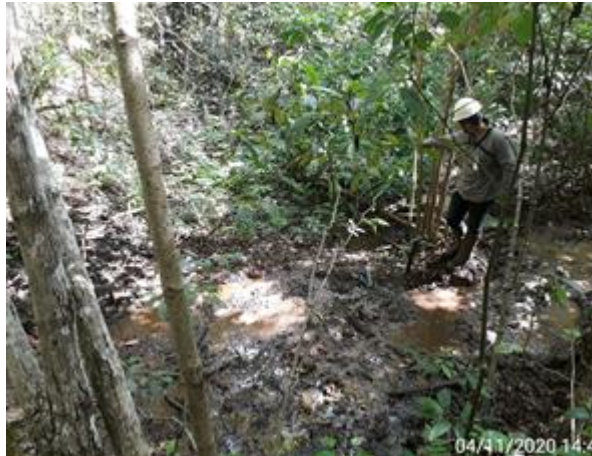
Foto 6.43: Local de surgência com influência de animais de médio porte (CMT-PC-14).

Em muitos pontos dessa bacia foi observado o assoreamento devido ao pisoteio de animais silvestres como bandos de javalis no local da nascente, o que é um problema recorrente na região causando danos pertinentes na surgência (Foto 6.43). Esse problema foi observado principalmente nos pontos CMT-PC-14, NA-18 e NA-24. O mesmo problema acontece em outros diversos pontos, porém com relação a presença de gado e cavalo, sendo eles: CMT-PC-14, CMT-NA-57, NA-17, NA-18 e NA-39 (Foto 6.44). Vale ressaltar também a frequente presença de ferrobactéria nessa região do inventário, observado com mais destaque nos pontos CMT-NA-20, NA-10, NA-13, NA-18 e NA-19 (Foto 6.45 e Foto 6.46). A presença na água pode ser um indicativo da existência de ambiente redutor.

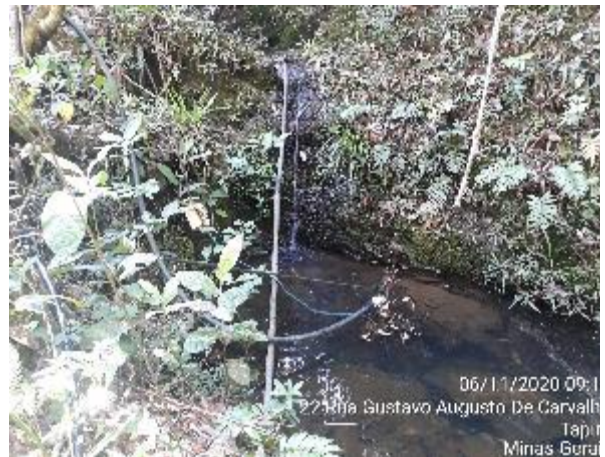
Foto 6.72: Captações a jusante da surgência CMT-NA-58.

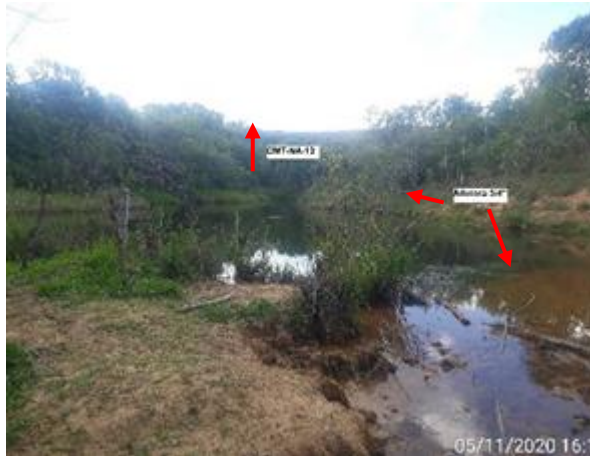
Foto 6.73: Lagoa a jusante da surgência CMT-NA-12 (CMT-PC-07).

A jusante do ponto CMT-NA-12 foi marcado um ponto controle de nome CMT-PC-07, que corresponde a uma lagoa de aproximadamente 250 m² (Foto 6.73). Nela foi identificado uma adutora vindo da montante, passando por baixo da água e seguindo a jusante. Outro ponto importante a respeito desse corpo hídrico é que a água aparentemente infiltra em vazão de 0,500 L/s numa espécie de sumidouro (Foto 6.74) e só volta a surgir bem a frente, em aproximadamente 10 metros a jusante.

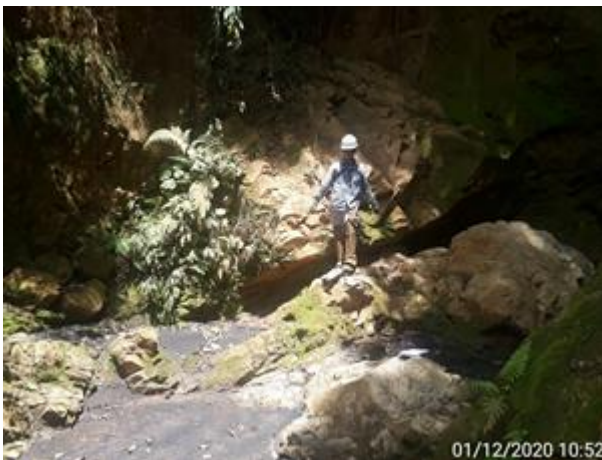
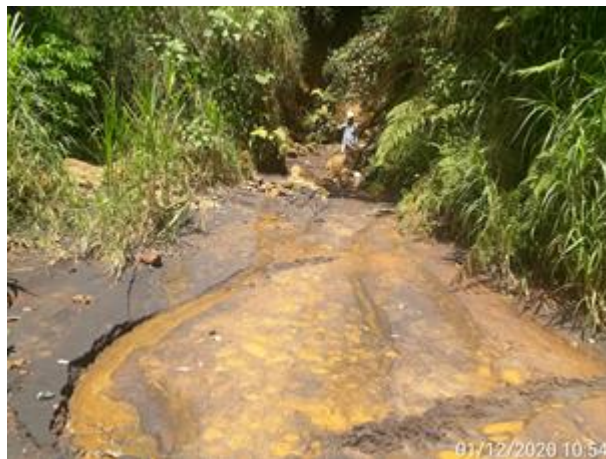
A surgência CMT-NA-68, ponto que seria a cabeceira do córrego Paiolzinho, ocorre em rocha carbonática com intenso fraturamento (Foto 6.83 e

Foto 6.84) com seu leito tomado por magnetita fina, onde a água infiltra no solo com magnetita e surge novamente 10

metros à frente (Foto 6.85 e Foto 6.86). Vale ressaltar que houve chuva forte no dia anterior a visita.

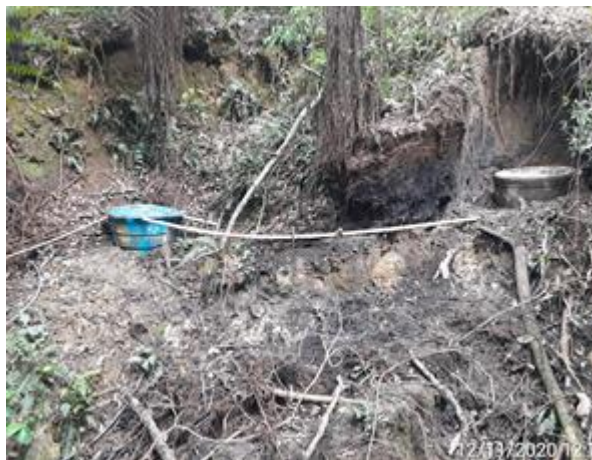
Foto 7.13: Surgência com concreto para proteção (CMT-US-20).

CMT-US-29B. Nos pontos CMT-US-21, CMT-US-25 e CMT-US-20 os proprietários concretaram a surgência (Foto 7.13) para evitar sujeiras e danos por animais. A maioria dessas captações são feitas por adutoras em queda natural (Foto 7.14), que geralmente enchem reservatório para uso. A única exceção foi o ponto CMT-US-16 no qual foi instalada um reservatório logo na surgência, com uma bomba dentro do reservatório para uso d'água (Foto 7.15). No ponto CMT-US-24 o proprietário barrou o local de surgência, não havendo continuação para drenagem principal (Foto 7.16). Tal fato não é comum na região, onde em todas captações foi observado o retorno de parte do volume a drenagem principal.

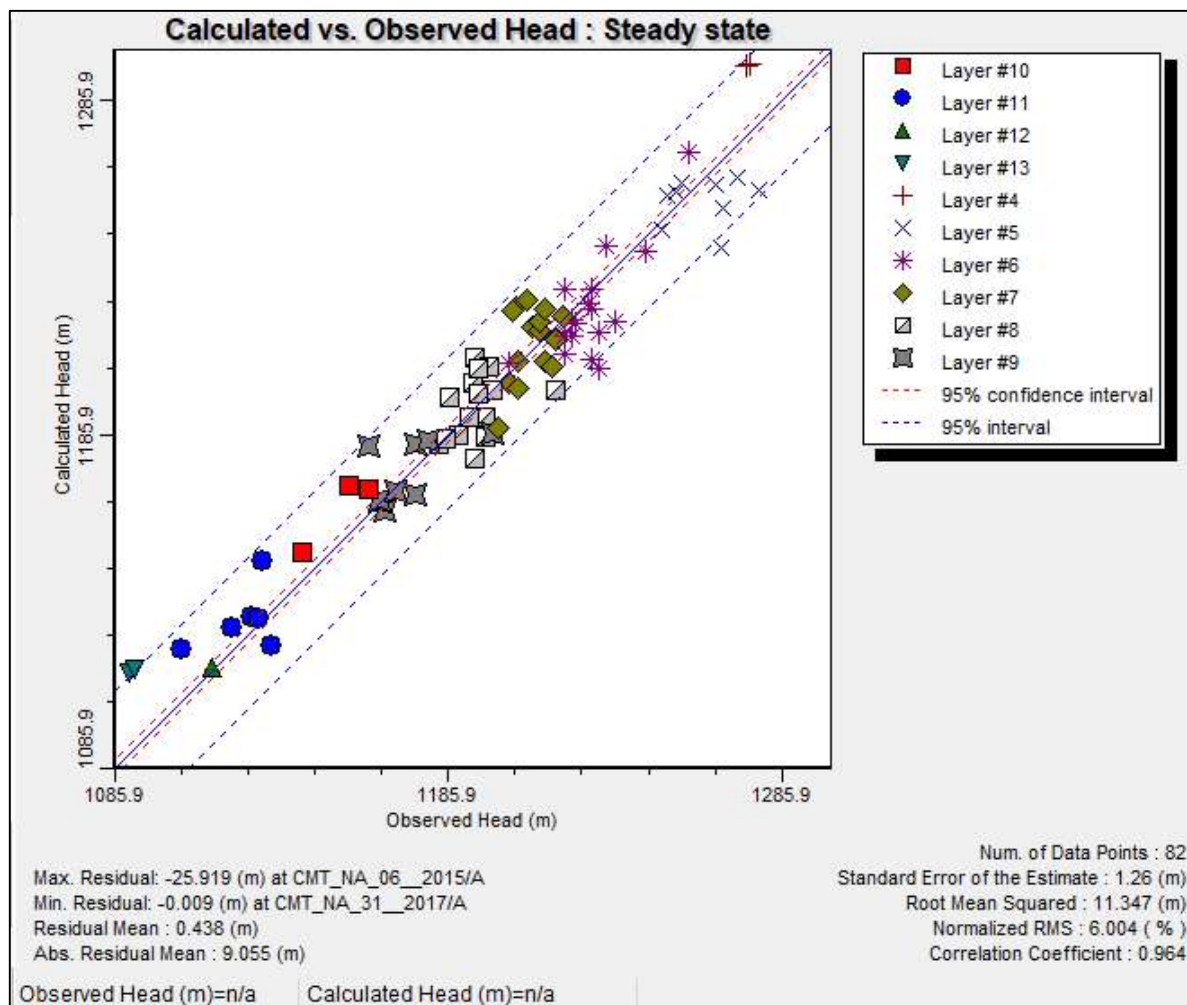
Figura 6.9: Retas de calibração dos níveis d'água em regime permanente com os valores observados (eixo x) e calculados (eixo y) em cada instrumento.
