Plano de Ação de Emergência PAE

— Barragem B2

MOSAIC FERTILIZANTES P&K Ltda.

CLASSIFICAÇÃO RESTRITA	COMPLEXO MINEROQUIMICO DE CAJATI – CAJ	
DAM BREAK E PAE BARRAGENS COMPLEXO MINEROQUÍMICO DE CAJATI - CAJ SEÇÃO ÚNICA PAEBM - BARRAGEM B2 RELATÓRIO TÉCNICO			Nº MOSAIC -	PÁGINA 3/130
			Nº WALM WA06621000-1-RH-RTE- 0164	REV. 0

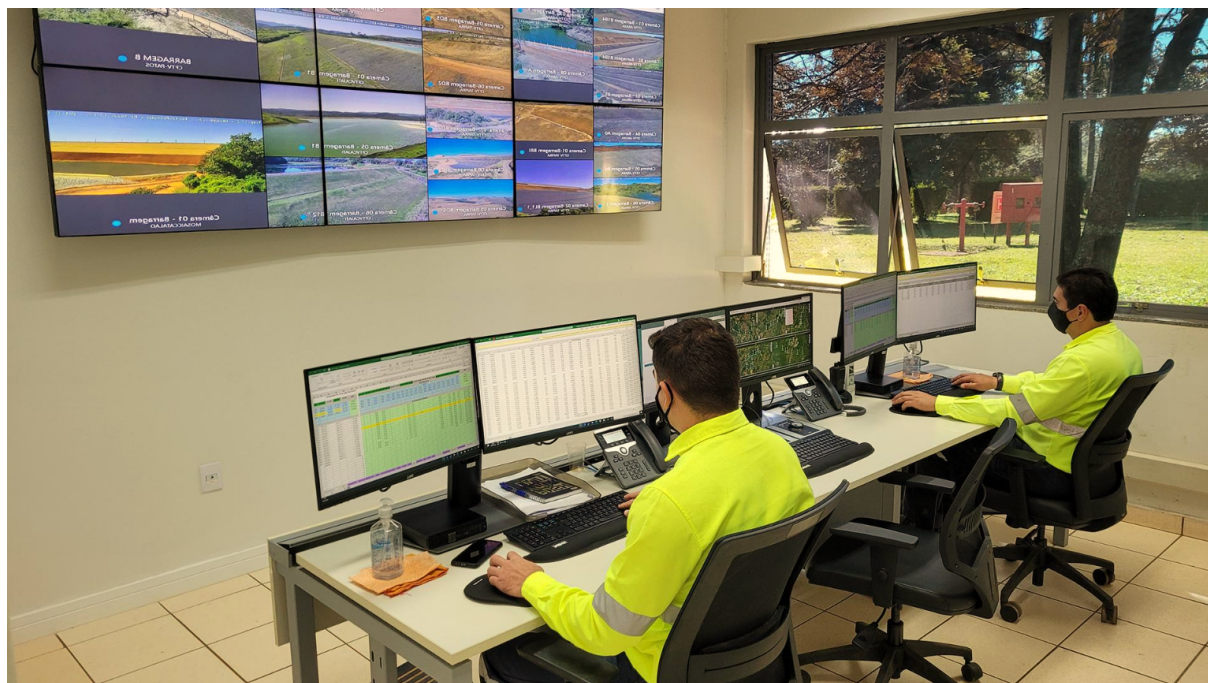
Figura 8-1 - CMI - Centro de Monitoramento Integrado em Tapira – MG.

Há ainda o Centro de Monitoramento Integrado de Tapira – MG (Figura 8-1), a qual tem por objetivo centralizar os sistemas de monitoramento geotécnico e de notificação em massa das barragens da Mosaic localizadas em Cajati, Tapira, Araxá, Patos de Minas e Catalão.

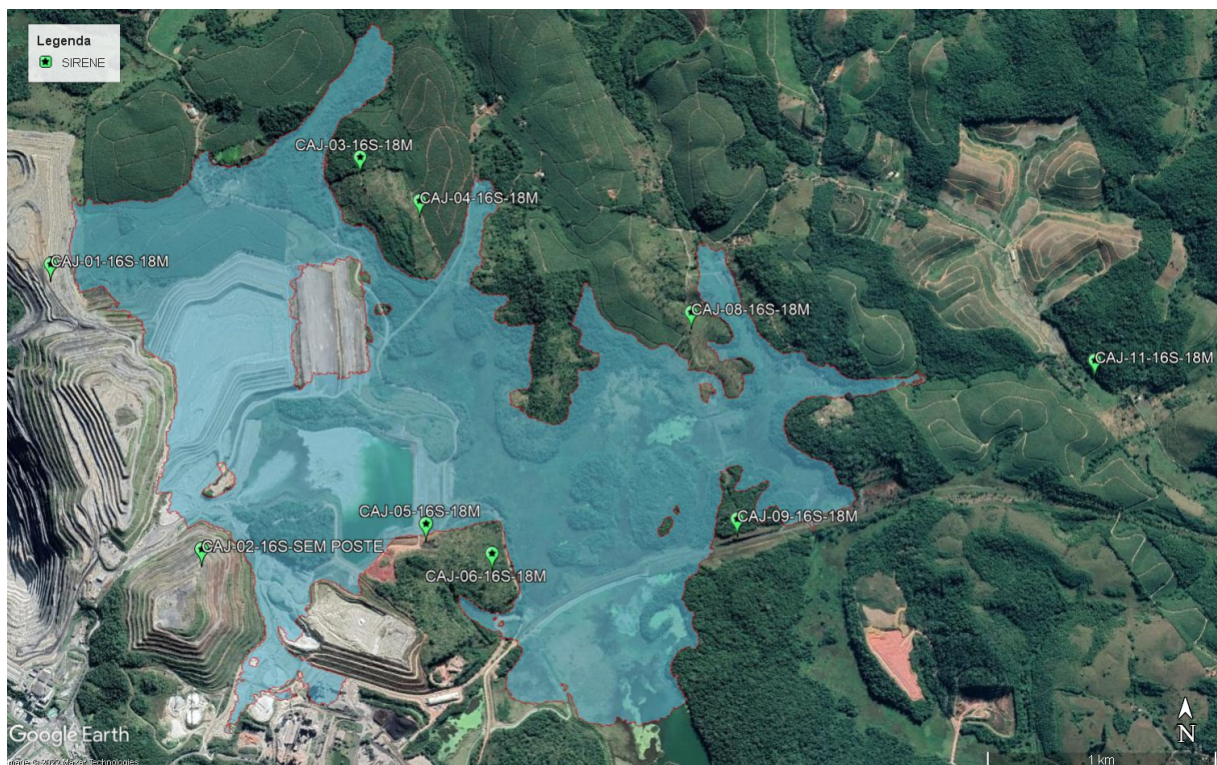
Figura 17-2 - Localização das sirenes da Barragem B2.

Ressalta-se que as sirenes possuem uma área de abrangência de 1.700 metros afim de alertar toda as residências afetadas.

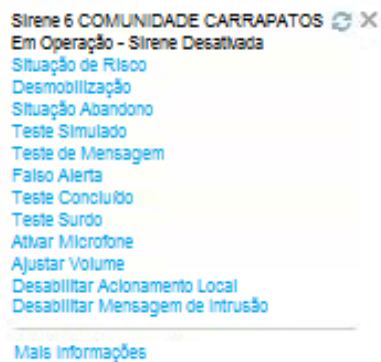
Figura 17-4 – Exemplo de seleção de uma das sirenes e seus respectivos cenários e opções no Sistema de Notificação em Massa.

Na sequência, clicando na sirene que deseja ativar, irá aparecer uma das opções para selecionar a mensagem do cenário desejável (Figura 17-4).

Ao clicar na opção “informações”, o operador terá acesso a uma caixa de ativação nomeada como “Ativação total ou por Grupos”. Nesta opção ele poderá escolher em ativar todas as sirenes simultaneamente, ou ativar as sirenes por grupos (de acordo com a região das ZAS).

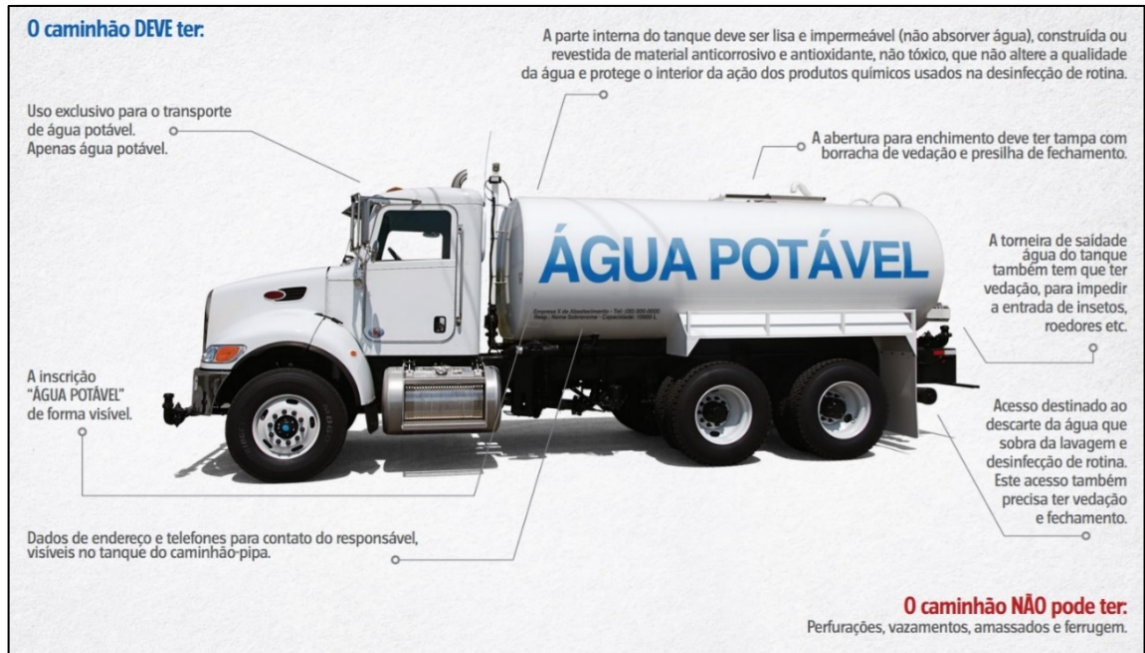
Figura 18-6 - características do veículo transportador de água para consumo humano
Fonte: Cartilha "Pequenos cuidados: uma grande proteção" (BRASIL, 201?).

Para orientar o monitoramento do serviço de abastecimento água com o caminhão-pipa, sugere-se a utilização da Lista de Verificação de Boas Práticas para o transporte de água não envasada para consumo humano (Quadro 18-3) e da ilustração das características aceitáveis e não aceitáveis do veículo utilizado (Figura 18-6).

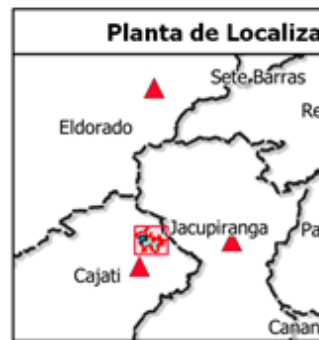
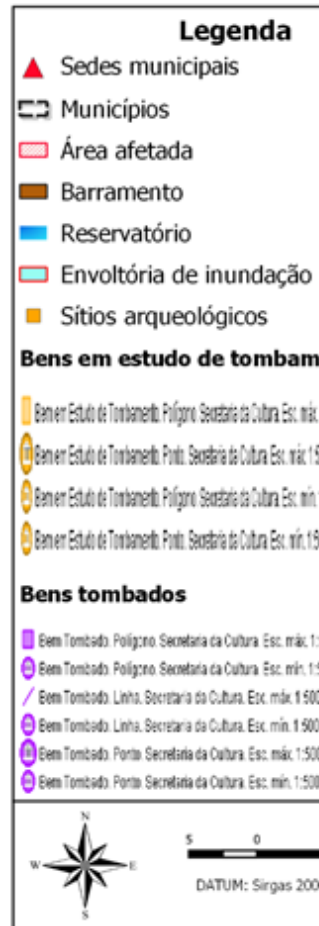
Figura 19-1 - Mapa do Patrimônio Arqueológico, Histórico, Cultural e Arquitetônico identificado nas proximidades de Cajati. Além dos sítios arqueológicos localizados em outros municípios, percebe-se a existência de bens tombados (referem-se a feições da Serra do Paranapiacaba) e em processo de tombamento (assentamentos quilombolas).

De fato, em consulta à base de dados do IPHAN, não se verificou a existência de Bens Tombados e Processos em Andamento, Conjuntos Urbanos, Museus e Acervos e Embarcações tombadas e Patrimônio Cultural Ferroviário em interface com a mancha de inundação da Barragem B2. Ademais, conforme o banco de dados do CONDEPHAAT, inexistem bens tombados ou em processo de tombamento nos limites municipais, o que pode ser conferido no Mapa do Patrimônio Arqueológico, Histórico, Cultural e Arquitetônico da região (Figura 19-1).

O mapa presente na Figura 19-1 demonstra o patrimônio arqueológico, histórico, cultural e arquitetônico identificado nos municípios vizinhos a Cajati, a título de exemplo. Em detalhe, é possível perceber a inexistência de patrimônios em interface com a mancha de inundação da Barragem B2, que atinge uma área predominantemente rural.

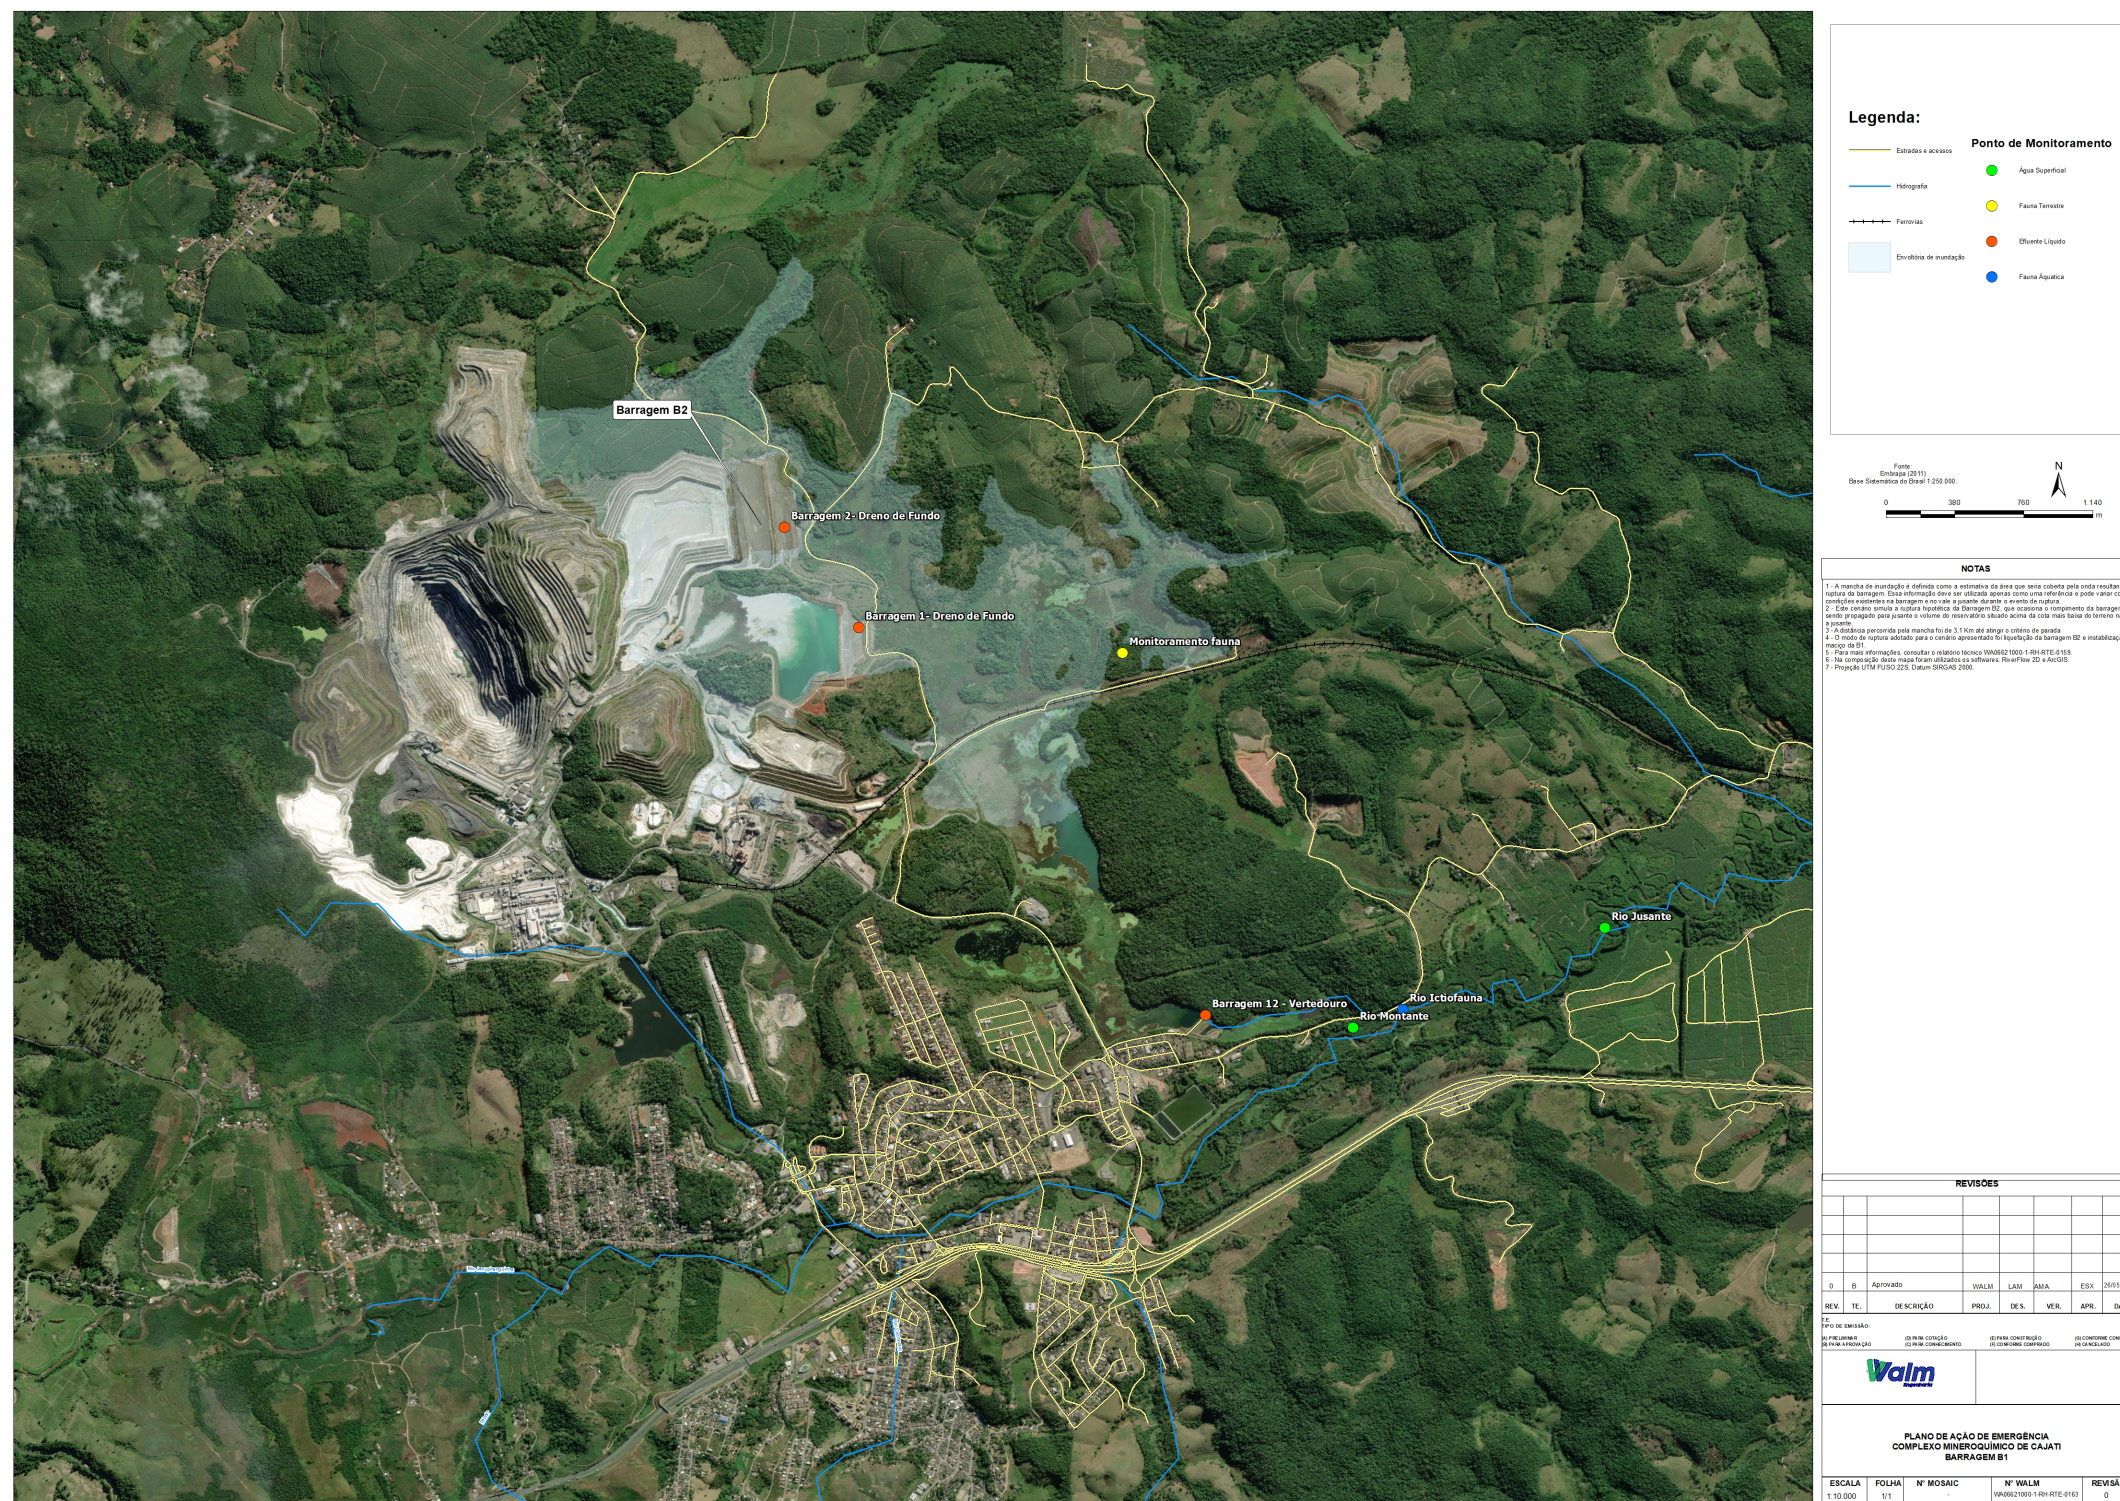
Figura 21-2 - Mapa da hidrografia e vias de acesso afetadas.
